円山川水系の流域及び河川の概要 (案)

平成19年9月18日 国土交通省河川局

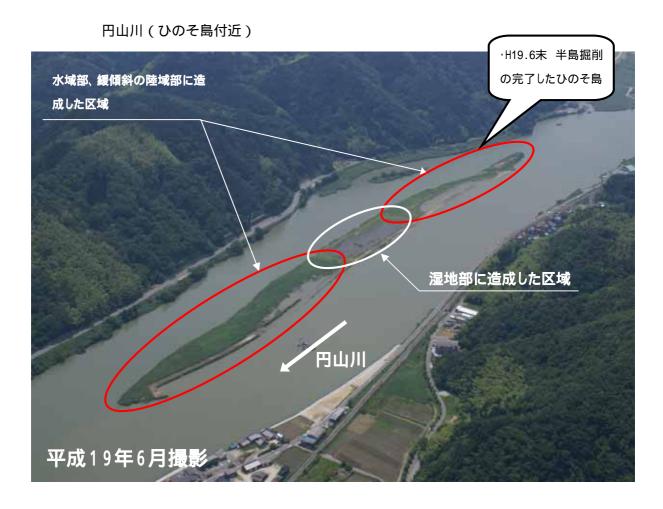
ひのそ島は、本川下流部における良好な湿地環境の一つであり、平成 12 年度から、治水事業(河積確保)と環境保全を両立させるために、学識者、漁協、住民、行政による「ひのそ島改修検討会」を実施し、左岸側を半島掘削、右岸側は湿地再生案を採用し、平成 19 年度に掘削完了した。現在は、ワンドなど多様な湿地環境を有し、貴重な湿地性植物が生育している。また、周辺はシラウオの産卵場となっている。

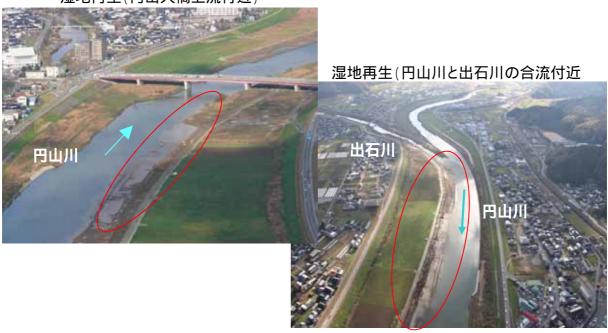
湿地再生(円山大橋上流付近)

現在、河川激甚災害対策特別緊急事業の河道掘削に併せ湿地を再生している。湿地を再生した箇所にコウノトリが飛来する状況も確認されている。

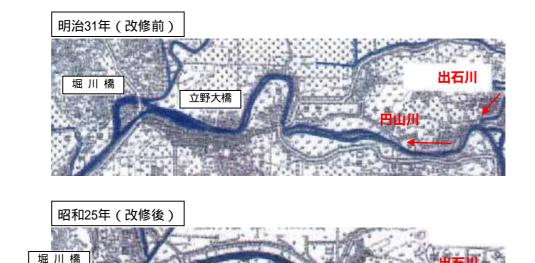
図 4-4 大正時代の改修(大磯曲がりのショートカット)

河道がショートカットされた

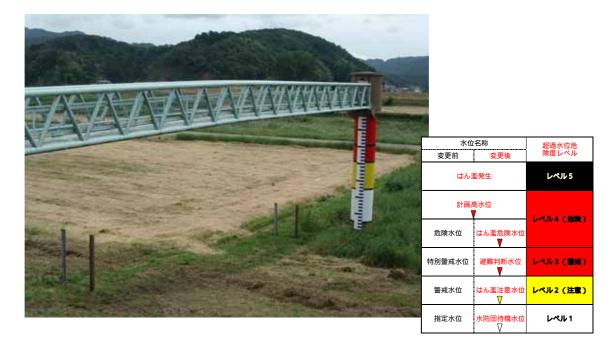
円山川の基準観測所である立野観測所では、危険度レベルを段階ごとに色分けし、量水標に表示している。

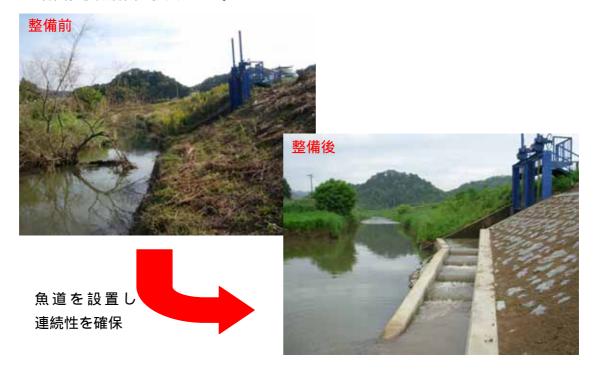
円山川の支川である六方川において実施した例(下鉢山樋門)

魚道の整備や、樋門等の段差解消により、河川と水路や水田の連続性を確保し、魚等の生息範囲、移動範囲を拡大させる。

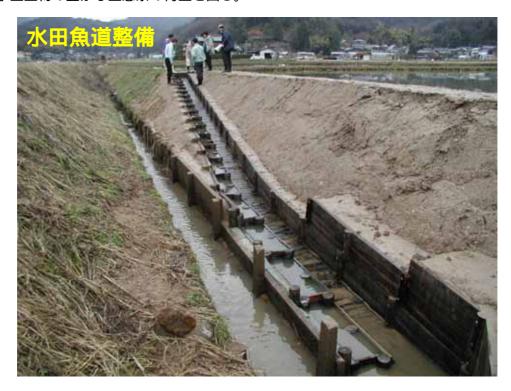
ほ場整備で生態系を分断されている排水路と田面を小型簡易魚道水路で結び、魚介類等 の水生生物の豊かな生態系の再生を図る。
