円山川水系の流域及び河川の概要 (案)

平成19年10月3日

国土交通省河川局

1-1 流域及び河川の概要

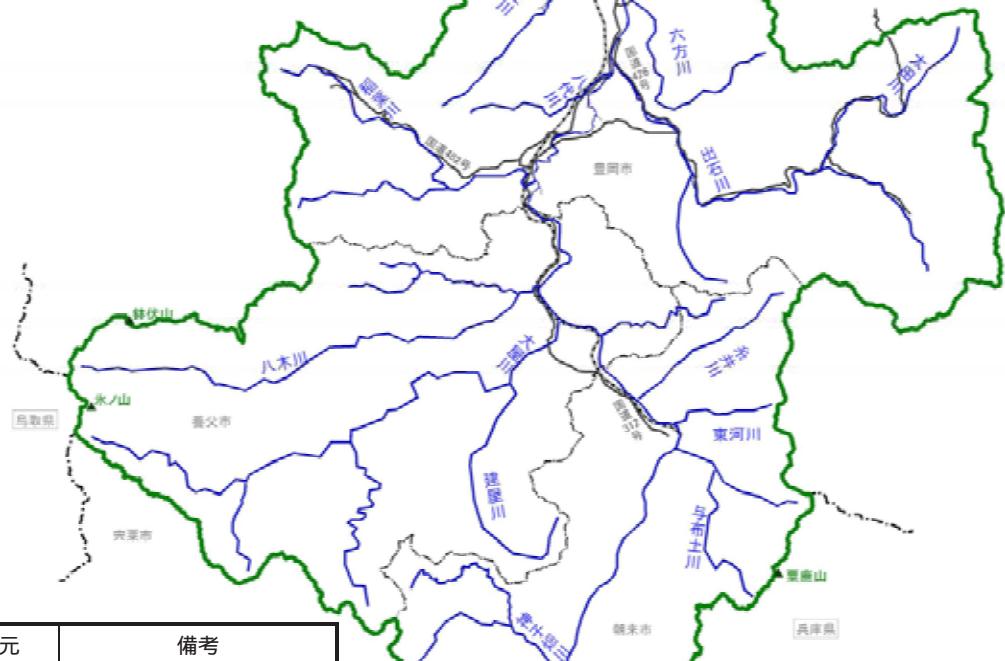
図 1-1 円山川流域図

円山川は、源を兵庫県朝来市生野町円山（標高 640m）に発し、大屋川、八木川、稻葉川等の支川を合わせて豊岡盆地を貫流し、豊岡市において出石川、奈佐川等を合わせ日本海に注ぐ幹川流路延長 68km、流域面積 1,300km² の一級河川である。

流域は、兵庫県の豊岡市、養父市、朝来市の 3 市からなり、但馬地方における社会・経済・文化をなしている。流域の土地利用は、山地等が約 83%、水田や畠地等の農地が約 11%、宅地等その他が約 6% となっている。

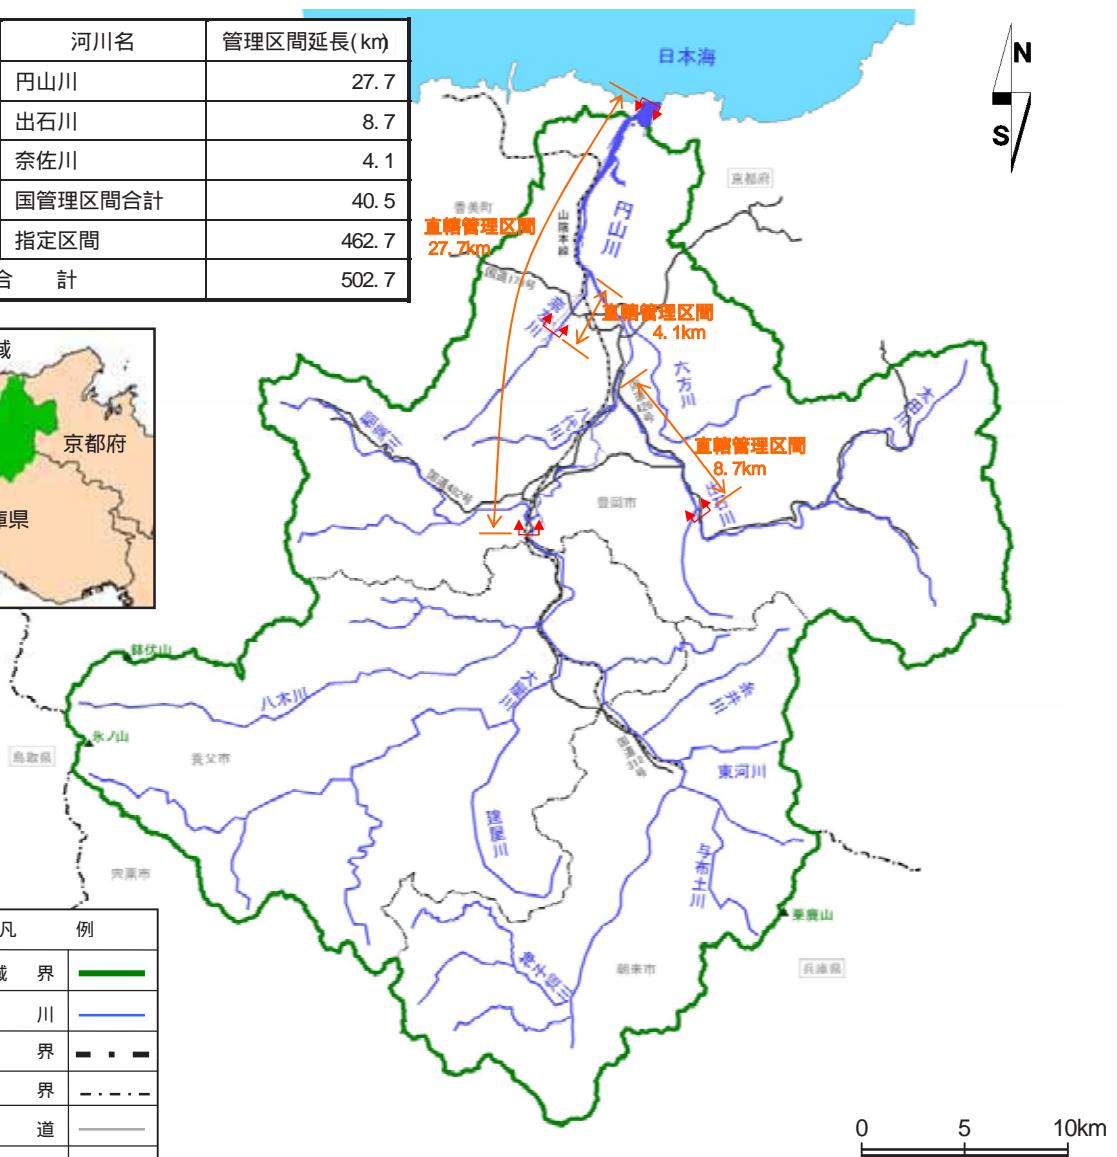
図 9-1 円山川水系の直轄管理区間位置図

円山川は、幹川流路延長が 68.0km の一級河川であり、本川の河口より 27.7km 区間と、右支川出石川の合流点より 8.7km 区間及び左支川奈佐川の合流点から 4.1km 区間の合計 40.5km を国が管理している。それ以外の区間については、兵庫県が管理を行っている。

管理者	河川名	管理区間延長(km)
国土交通省	円山川	27.7
	出石川	8.7
	奈佐川	4.1
	国管理区間合計	40.5
県管理区間	指定区間	462.7
合 計		502.7

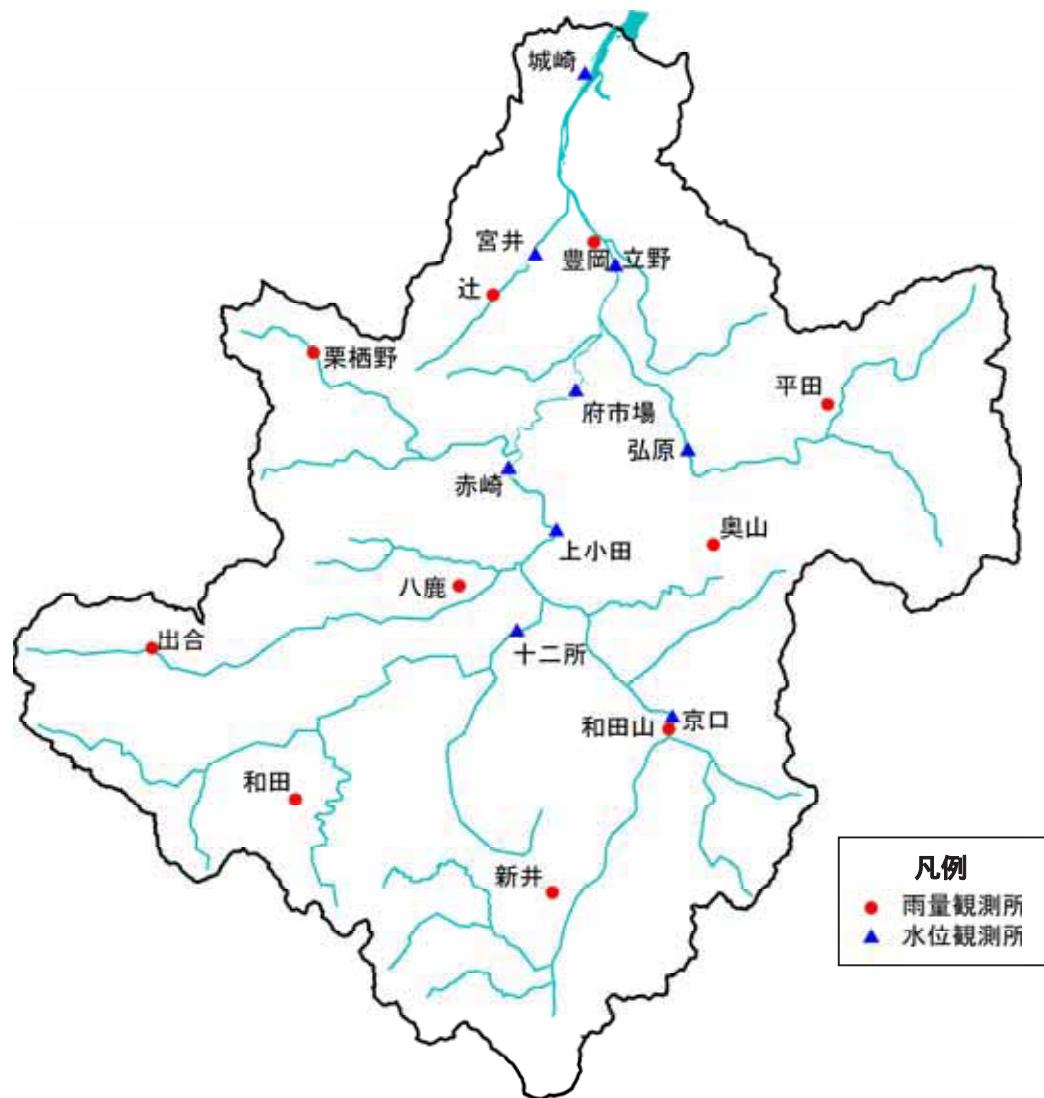
図 9-2 流域内の雨量・水位観測所位置図

円山川では、流域内にテレメータ雨量観測所 10箇所、テレメータ水位観測所 9箇所を設置し、迅速に情報収集するとともに、これらのデータを用いて河川の水位予測等を行い、流域住民の水防活動に活用されている。

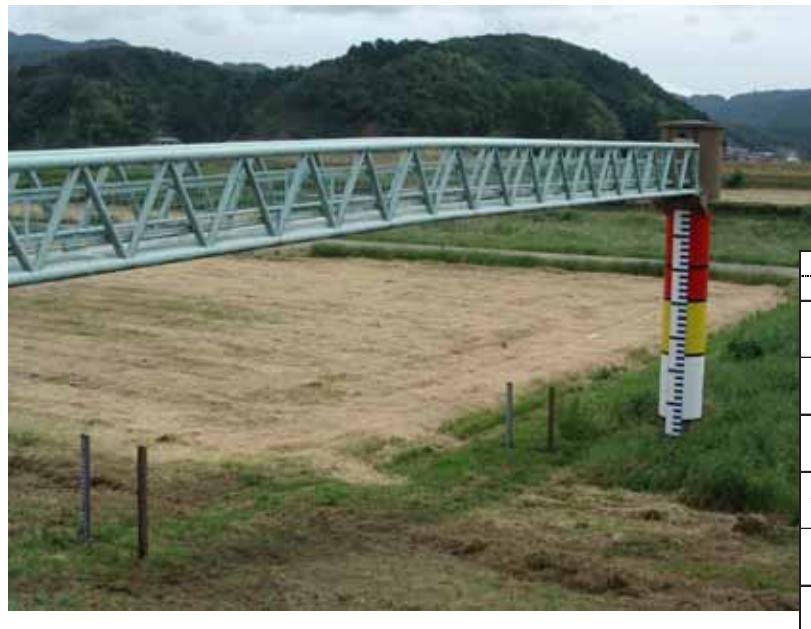
円山川の基準観測所である立野観測所では、危険度レベルを段階ごとに色分けし、量水標に表示している。

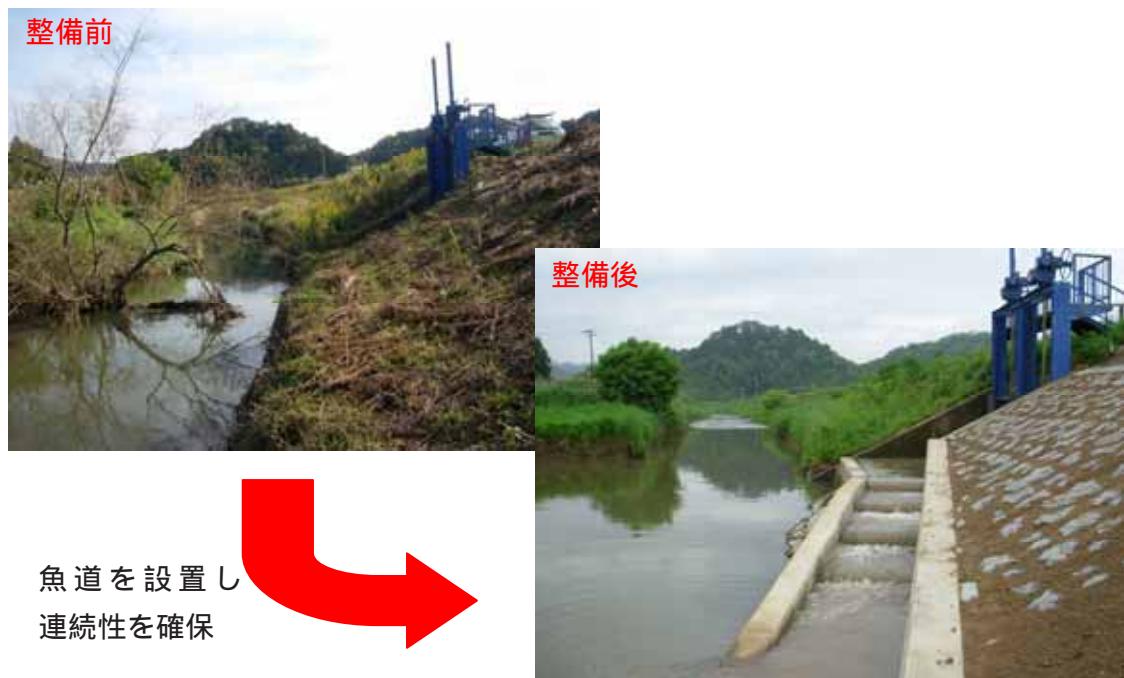
円山川の支川である六方川において実施した例（下鉢山樋門）

魚道の整備や、樋門等の段差解消により、河川と水路や水田の連続性を確保し、魚等の生息範囲、移動範囲を拡大させる。
