流域及び氾濫域の諸元

# 主な洪水とこれまでの洪水対策

# 基本高水のピーク流量の検討

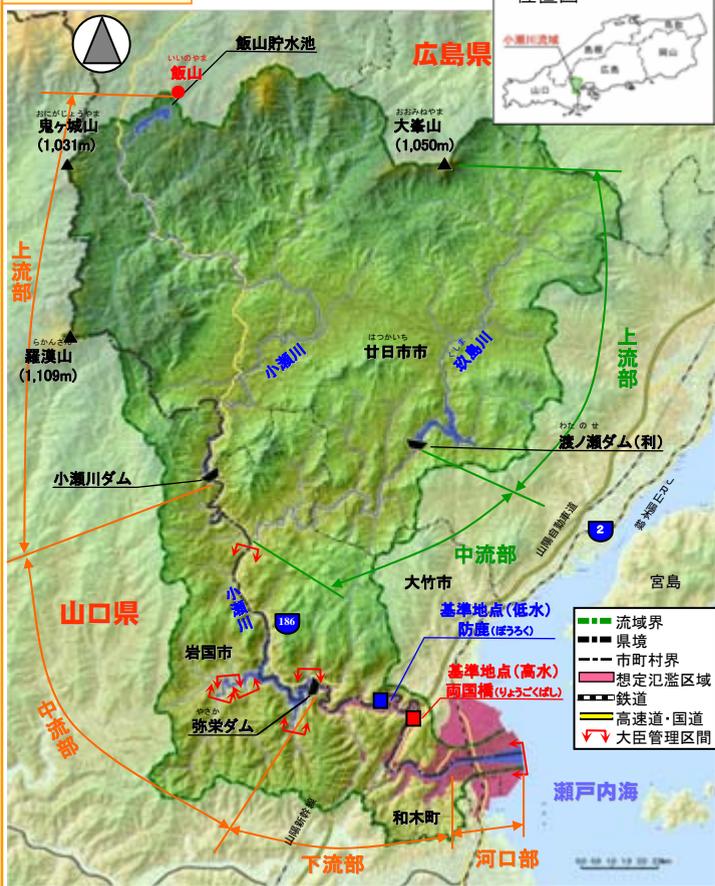
流域図

流域面積(集水面積) : 340 km<sup>2</sup>  
 幹川流路延長 : 59 km  
 流域内人口 : 約 2万 6千人  
 想定氾濫区域面積 : 約 9 km<sup>2</sup>  
 想定氾濫区域内人口 : 約 2万 5千人  
 想定氾濫域内資産額 : 約 3,900 億円  
 主な市町村 : 廿日市市、大竹市、岩国市、和木町

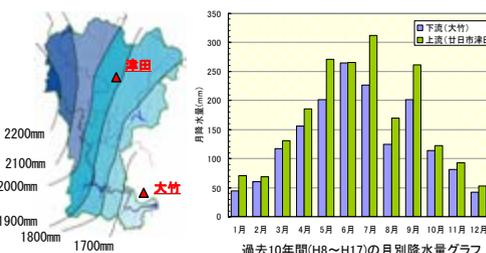
降雨特性

- 小瀬川流域の年降水量は、下流で1,600mm程度、上流で2,000～2,300mm程度と上流が多雨傾向
- 降水量の殆どは、梅雨期・台風期に集中

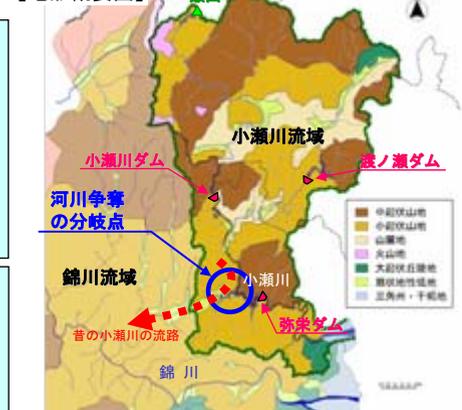
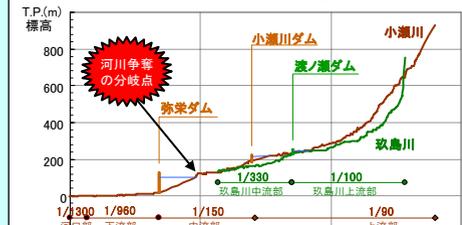
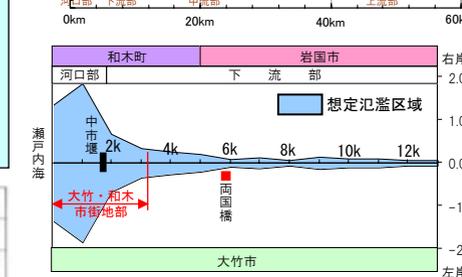
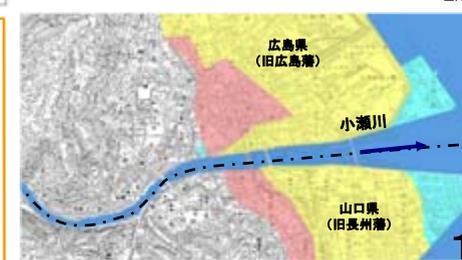
【地形概要図】

- 流域の地形は、中起伏～小起伏の山地が大部分を占め、小瀬川はその殆どを山地内を流下
- 流域の地質は、上・中流部は花崗岩が主体で下流部は粘板岩が主体
- 上・中流部は、河床勾配が1/90～1/150と比較的急な勾配で蛇行を繰り返す。弥栄ダムから下流では1/960～1/1300と緩やかな勾配で瀬戸内海に注ぐ
- 小瀬川の中・上流部は、かつて隣接する錦川流域の支流であったが、弥栄ダム下流域の小瀬川の活発な河床洗掘活動により河川争奪によって小瀬川となった歴史

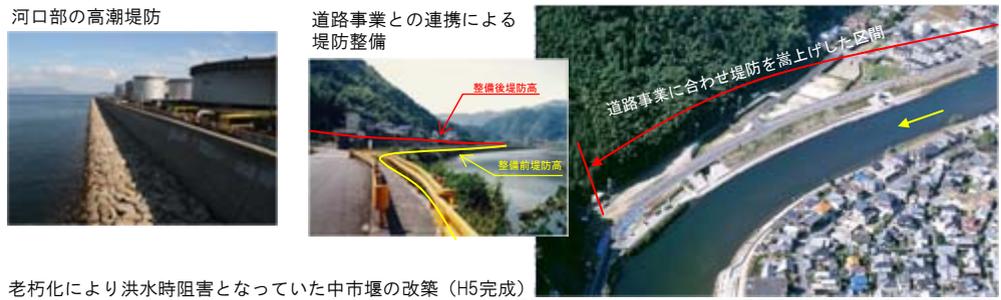
老朽化により洪水時阻害となっていた中市堰の改築 (H5完成)

小瀬川ダム	【ダム諸元】	弥栄ダム	【ダム諸元】
	形 式:重力式コンクリート		形 式:重力式コンクリート
	堤 高:49m		堤 高:120m
	総貯水容量:11,400千m <sup>3</sup>		総貯水容量:112,000千m <sup>3</sup>
	洪水調節容量:8,400千m <sup>3</sup>		洪水調節容量:58,000千m <sup>3</sup>
	利水容量:3,400千m <sup>3</sup> (工水)		利水容量:48,000千m <sup>3</sup> (不特定、都市用水)
	完 成 年 :昭和39年		完 成 年 :平成3年
	管 理 者 :広島県・山口県		管 理 者 :国土交通省

- 河口部では、県管理時代から高潮堤防の整備を実施。平成5年には、老朽化により洪水せき上げの原因となっていた中市堰を可動堰に改築
- 下流部では、道路事業との連携により人家連担地区の堤防整備を効率的に実施
- 昭和39年に小瀬川ダム、平成3年に弥栄ダムが完成

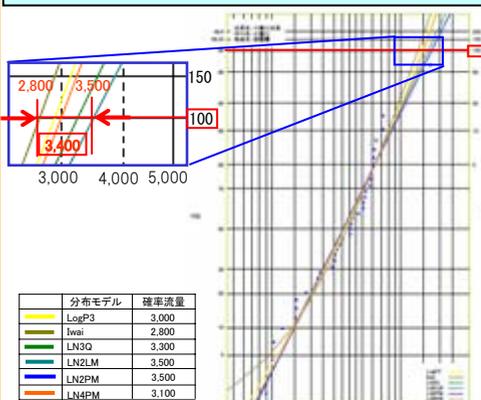
## 流量データによる確率からの検証

■昭和44年～平成17年 (37年間) の流量データによる確率からの検証  
 ■両国橋地点における1/100規模の流量は2,800 m<sup>3</sup>/s ~ 3,500m<sup>3</sup>/sと推定

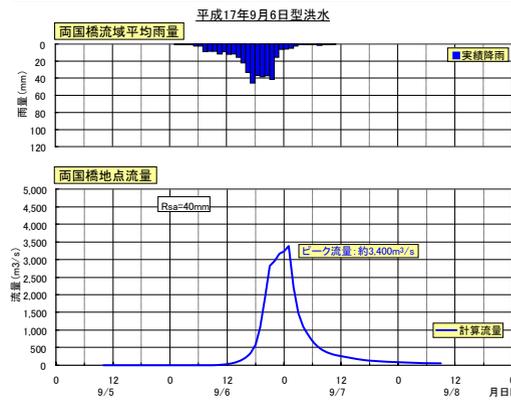
## 既往洪水による検証

■平成8年6月洪水の湿潤状態で、平成17年9月洪水の降雨があった場合、両国橋地点において約3,400m<sup>3</sup>/sと推定

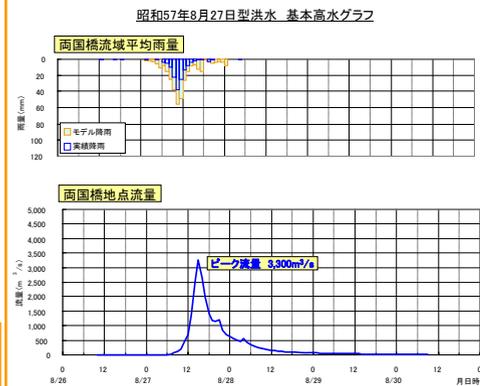
## 1/100確率規模モデル降雨波形による検証

■1/100規模モデル降雨波形による流量を計算した結果、基準地点両国橋における流量は1,700~3,900m<sup>3</sup>/sと推定  
 ■1/100規模モデル降雨波形は、一連の降雨期間において、実績の降雨波形に近くなるように1/100確率規模となる降雨波形を作成し、流出計算を実施

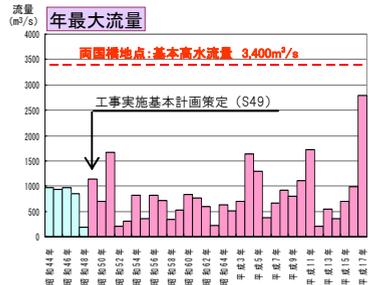
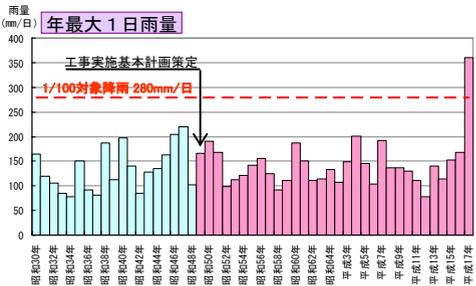
## 年最大雨量及び流量の経年変化

■既定計画策定後に計画を変更するような洪水は発生していない

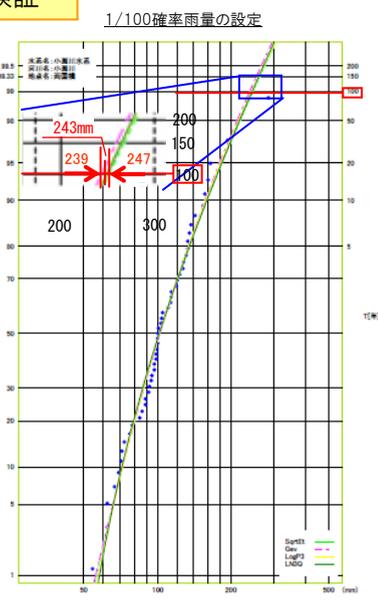
## 雨量データによる確率からの検証

■9時間雨量を1/100確率降雨量まで引き伸ばし流出計算を行った結果、基準地点両国橋における流量は、1,500~5,200m<sup>3</sup>/s

- ①降雨継続時間の設定  
角屋の式等による洪水の到達時間や降雨強度の強い降雨の継続時間等から降雨継続時間を9時間と設定
- ②降雨量の設定  
9時間雨量: S30年~H17年(51カ年)を統計処理し、一般的に用いられている確率分布モデルの平均値243mmを採用
- ③基本高水のピーク流量の算出  
主要な実績降雨群を1/100確率降雨量まで引き伸ばし、貯留関数法により洪水のピーク流量を算出

No.	洪水年月日	両国橋流量 (m <sup>3</sup> /s)
1	S45. 8. 15	2, 500
2	S50. 8. 17	1, 500
3	S51. 9. 13	4, 400
4	S55. 5. 20	1, 500
5	S57. 8. 27	3, 100
6	H4. 8. 8	2, 700
7	H8. 8. 14	2, 100
8	H9. 6. 28	2, 300
9	H11. 9. 21	2, 200
10	H11. 9. 24	5, 200
11	H16. 8. 30	2, 200
12	H17. 9. 6	2, 700

凡例	分布モデル	確率雨量 (mm)
.....	SqrtEt	247
-----	Gev	239
-----	LogP3	243
-----	LN3Q	244

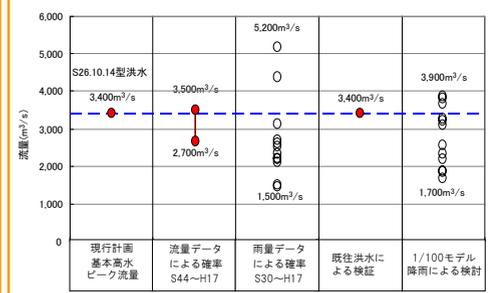
## 基本高水のピーク流量の設定

■既定計画策定以降、計画を変更するような出水は発生しておらず、各種手法による検討を総合的に判断して、基本高水のピーク流量を3,400m<sup>3</sup>/sとする

- 洪水調節施設による洪水調節流量 $2,400\text{m}^3/\text{s}$ は、既設の洪水調節施設で対応
- 基本高水のピーク流量 $3,400\text{m}^3/\text{s}$ のうち、既存の洪水調節施設により対応できない $1,000\text{m}^3/\text{s}$ は河道で対応。よって計画高水流量を $1,000\text{m}^3/\text{s}$ と設定

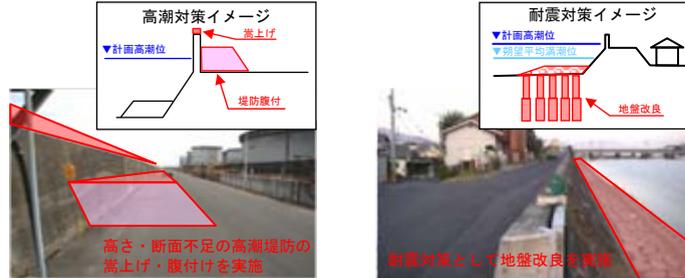
### 河口部の対応

- ・ 老朽化した堤防の改築や、耐震対策等に合わせ、高さや断面が不足している箇所の高潮堤防の整備を実施
- ・ 背後地が低く地震による堤防の破壊により浸水被害が想定される箇所については、耐震対策を実施

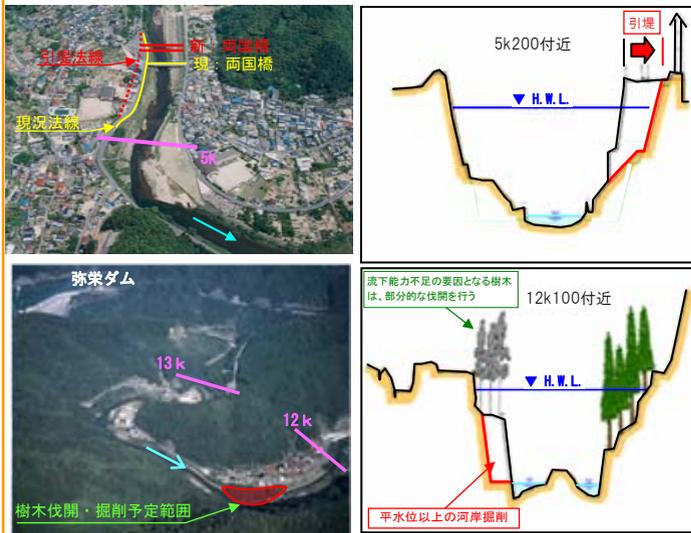
### 下流部の対応

- ・ 基準地点両国橋付近の河積不足は、県道の改良事業に合わせて流下能力不足の原因となっている橋梁架替・引堤等を実施
- ・ 弥栄ダム下流の河積不足は、堤内地が狭いことから、河川環境の保全に配慮しながら、平水位以上相当の河道掘削と、河道内の樹木の伐開で対応

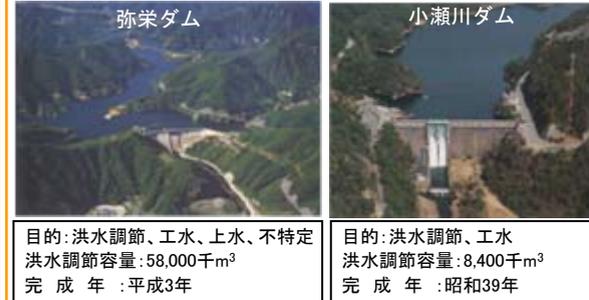
## 洪水調節施設による洪水調節量

- 洪水調節流量の $2,400\text{m}^3/\text{s}$ については、既存の洪水調節施設により対応

目的:洪水調節、工水、上水、不特定  
洪水調節容量:  $58,000\text{千}\text{m}^3$   
完成年:平成3年

目的:洪水調節、工水  
洪水調節容量:  $8,400\text{千}\text{m}^3$   
完成年:昭和39年

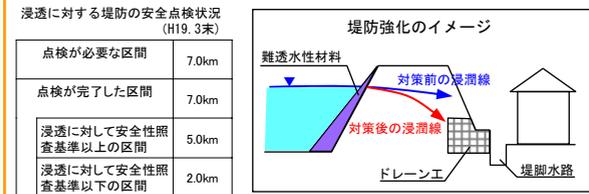
## 堤防の質的強化

- 古くは干拓による築堤から始まった小瀬川の堤防は、過去から嵩上げや断面拡幅が繰り返される
- 堤体材料に問題のある区間については、浸透による堤防の破壊が懸念
- 堤防の質的強化対策を実施

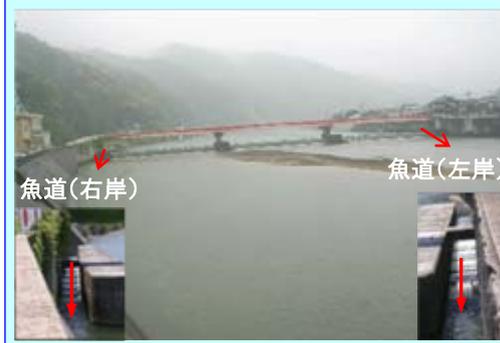
#### 【中市堰】

- ・必要流量 0.33m<sup>3</sup>/s
- ・魚道遡上(アユ)を確保するために必要な流量

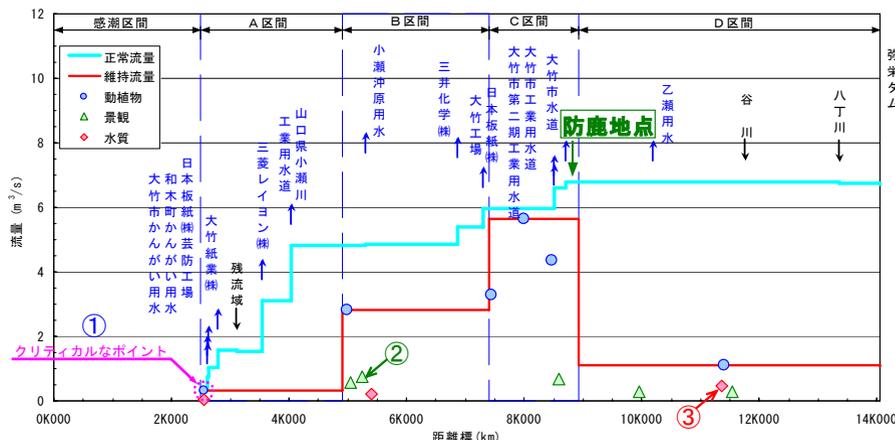
## 正常流量の設定 [しらかき期 5/10~6/11]

$$\text{正常流量 概ね7m}^3/\text{s} = \text{維持流量 0.33m}^3/\text{s} + \text{水利流量 6.49m}^3/\text{s} - \text{流入・還元量 0.03m}^3/\text{s}$$

※小瀬川の過去41ヶ年(昭和40年から平成17年)の防鹿地点における10年に1回程度の規模の渇水流量は約3.0m<sup>3</sup>/sである

- 広域かつ合理的な水利用の促進を図るなど、今後とも関係機関と連携して必要な流量の確保に努める
- 防鹿地点における流水の正常な機能の維持するための必要な流量は、通年で概ね7m<sup>3</sup>/sとする

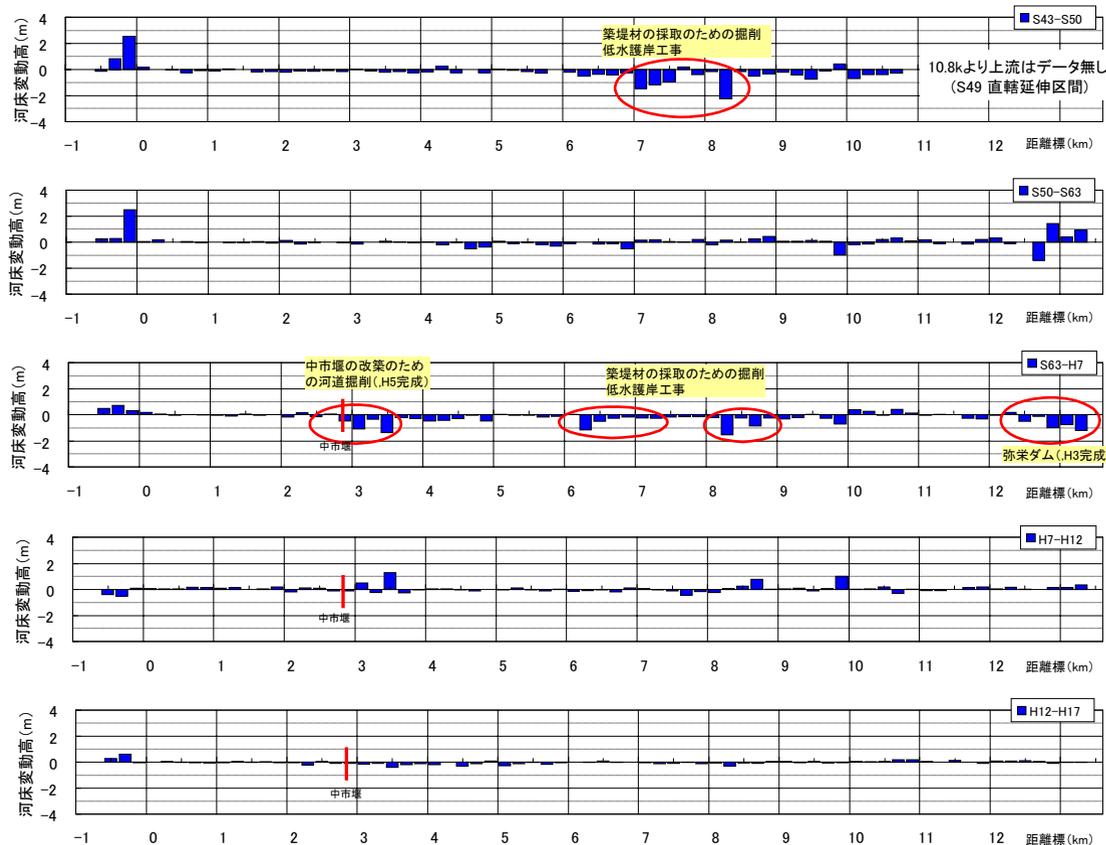
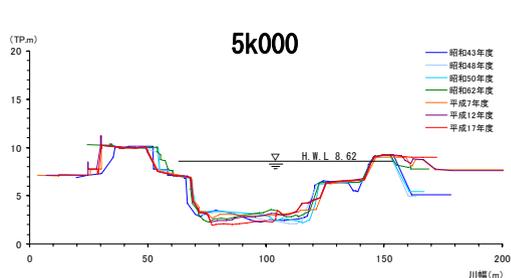
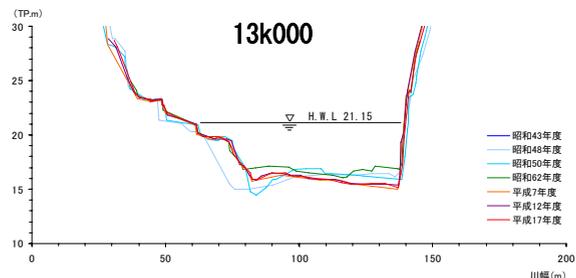
### 河床変動の経年変化

- 河口部の河床は堆積傾向にあったが、近年は安定
- 平成7年までは、河床低下傾向にあったが、近年は安定

■ 小瀬川は全川にわたって、河床変動量は小さく安定傾向で、河口閉塞なども発生していない

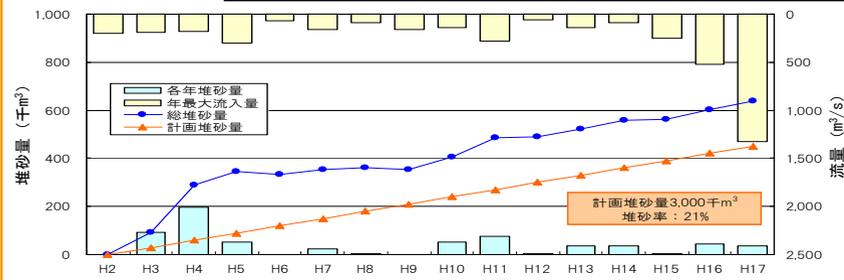
#### 弥栄ダム

- 建設直後の堆砂により計画堆砂量に対し、上回っているが、平成4年以降の堆砂状況は概ね計画と同程度
- 今後の堆砂状況をモニタリングしながら、必要に応じて適切に対応

■ 弥栄ダムの堆砂量は計画を若干上回るが、近年は概ね計画と同程度で堆砂。今後の堆砂状況をモニタリングしながら必要に応じて適切に対応

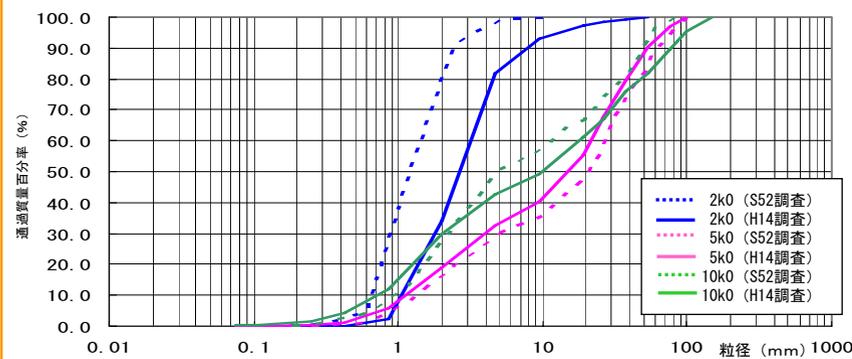
### 河床材料

- 小瀬川については全川的に顕著な河床材料の変化はない
- 今後も河床材料の経年変化の把握に努める

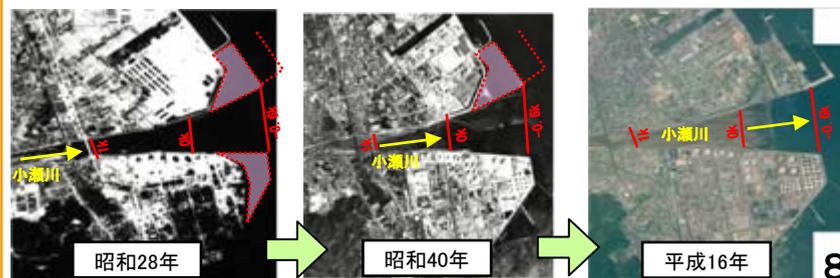
### 河口の状況

- 小瀬川の河口周辺では、砂洲の発生はみられず、河口閉塞は発生していない
