- 長野県・新潟県両県を貫流する幹線流路延長及び年間総流出量が日本一の大河川
- 信濃川は長野県で千曲川と呼ばれ、支川の犀川・魚野川を合わせ越後平野を貫流し日本海に注ぐ
- 山間狭窄部・海岸低地等の地形条件により洪水流下が阻害され、はん濫被害が生じやすい河道形状
- 日本海側最大の政令指定都市の新潟市をはじめ、長岡市・長野市等の地方中心都市を氾濫域に有する

流域及び氾濫域の諸元

主な洪水と治水対策の変遷

基本高水のピーク流量の検討①

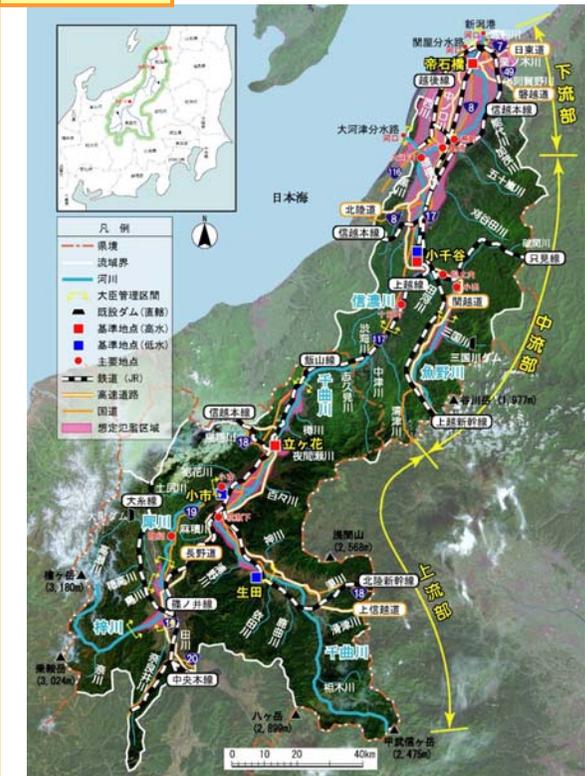
流域図

流域面積（集水面積）：11,900km²（3位/109水系）
 立ヶ花基準地点上流 6,442km²（54%）
 小千谷基準地点上流 9,719km²（82%）
 碓石橋基準地点上流 1,260km²（11%）

幹線流路延長：367km（1位/109水系）
 流域内人口：約290万人
 流域内市町村：新潟市、長岡市、長野市、松本市等（25市19町20村）
 想定氾濫区域面積：約1,306km²
 想定氾濫区域人口：約140万人
 想定氾濫域内資産額：約21兆円

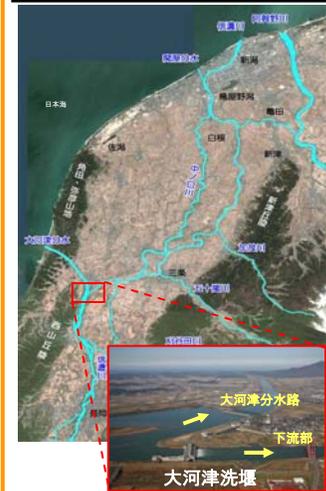
新潟平野の累計沈下量等線図 (S34~S49)

- 縄文時代には、信濃川からの供給土砂と沿岸漂砂により新潟砂丘を形成
- 沿岸の新潟砂丘に信濃川や阿賀野川からの送流土砂が堆積、水はけの悪い低平地を形成
- 水溶性ガスくみ上げにより地盤沈下が進行しており、排水難を助長

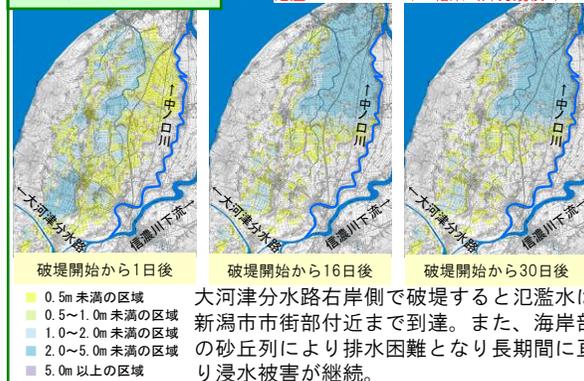
大河津分水路0.6k右岸で破堤した場合の氾濫シミュレーション結果(外力規模1/150)

大河津分水路右岸側で破堤すると氾濫水は新潟市市街部付近まで到達。また、海岸部の砂丘列により排水困難となり長期間に亘り浸水被害が継続。

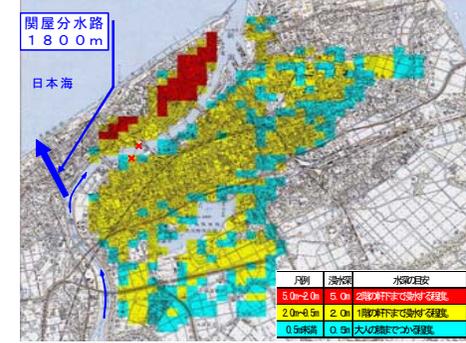
- 関屋分水路が整備されていないと仮定し、新潟・福島豪雨による洪水が発生した場合、新潟市中心部の3,100haが浸水と推定

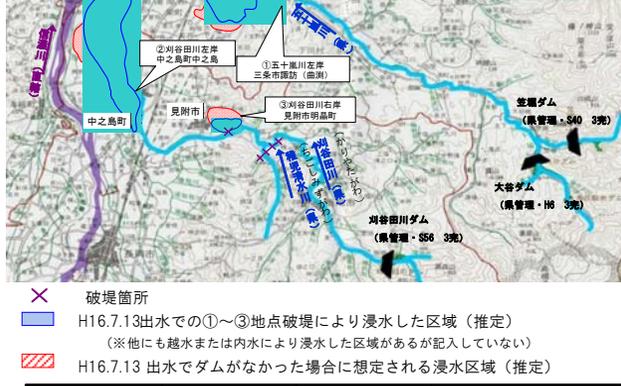
既設ダムによる被害軽減効果

- 新潟・福島豪雨では、刈谷田川ダム、笠堀ダム、大谷ダムで約2,038万m³の洪水を貯留し、下流の氾濫被害の軽減に寄与

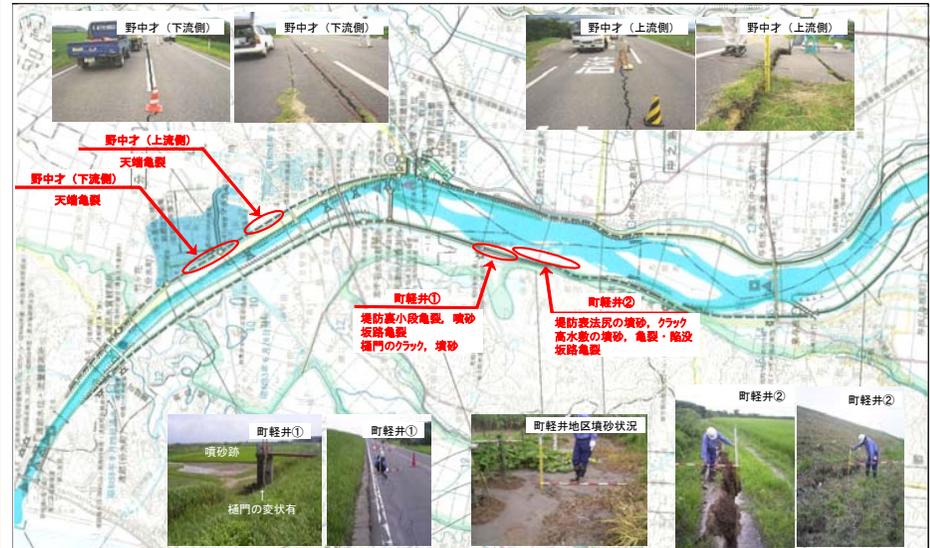
堤防の縦断亀裂に対する復旧工法

- 強震による堤体亀裂、基礎地盤の液状化による沈下、傾斜が発生
- 亀裂深を確認しつつ、亀裂により空洞となっている部分を切り返し盛土を実施

地震直後亀裂に石灰を投入し、施工時に亀裂深を確認しつつ切り返し盛土を実施。

- 堤防の縦断亀裂に対しては切り返し盛土（掘削後直ちに埋戻）を実施
- 液状化による堤防被害箇所は基礎地盤の改良を実施中

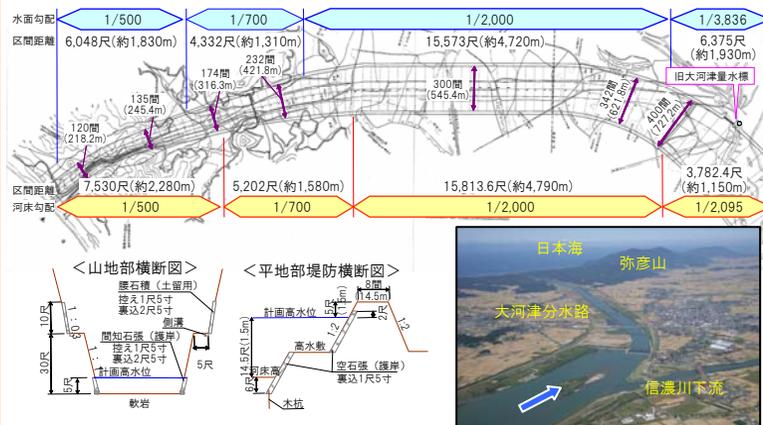
- 掘削延長を短くすること、日本海へ自然流下させることを目的として大河津地先にて分派させる計画とされた
- 山地部掘削土量を減少させるため海に近づくに従って勾配を急にして漏斗状に川幅を縮め、川幅を分派点で400間(727.2m)、河口で120間(218.2m)とし、水面勾配は上流1/2000、中流1/700、下流1/500と計画

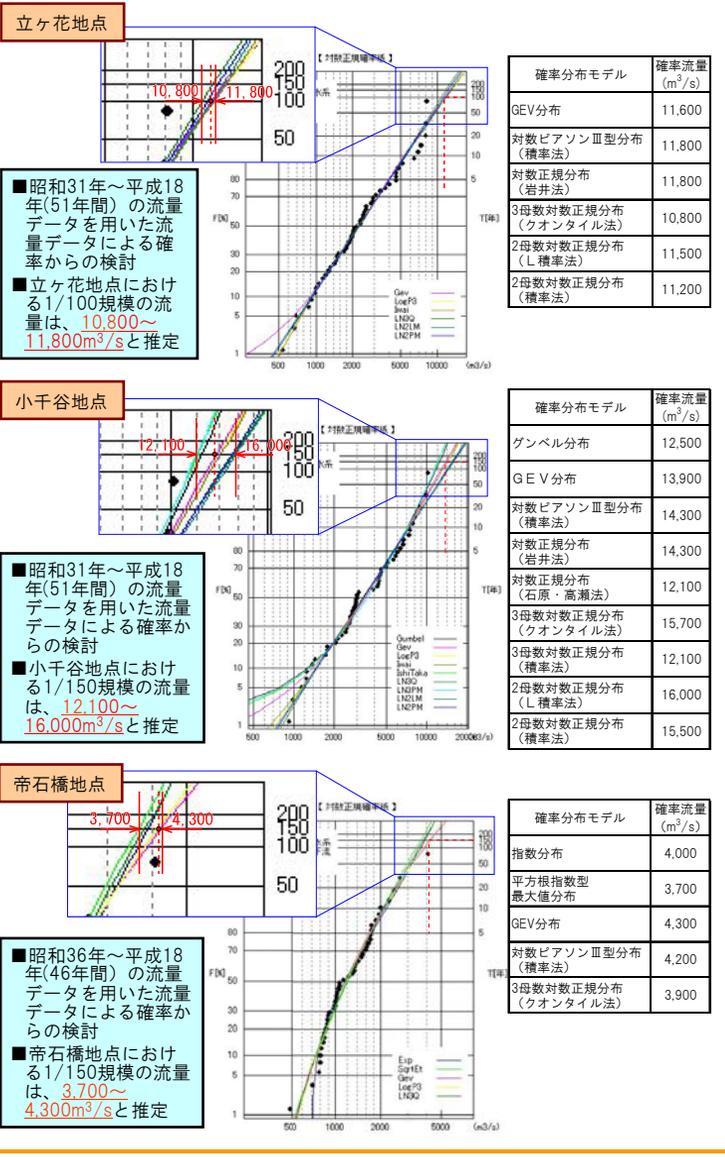
流量データによる確率からの検証

■既定計画策定後に計画を変更するような洪水は発生しておらず、流量データによる確率からの検証、既往洪水による検証を総合的に判断して、基本高水のピーク流量を立ヶ花地点で11,500m³/s、小千谷地点で13,500m³/s、帝石橋地点で4,200m³/sとする

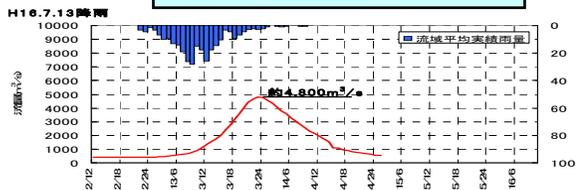
帝石橋地点 ■平成7年7月洪水の湿潤状態で平成16年7月洪水の降雨があった場合、帝石橋地点において約**4,800m³/s**と推定

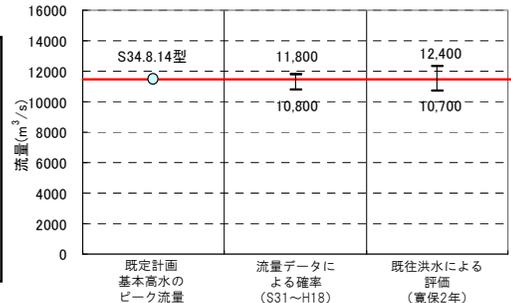
立ヶ花地点 ■各手法による検討の結果について総合的に判断し、基本高水のピーク流量は、立ヶ花地点で**11,500m³/s**とする

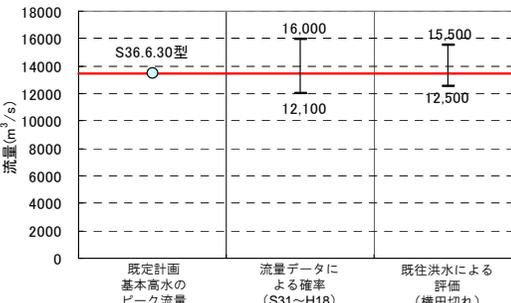
小千谷地点 ■各手法による検討の結果について総合的に判断し、基本高水のピーク流量は、小千谷地点で**13,500m³/s**とする

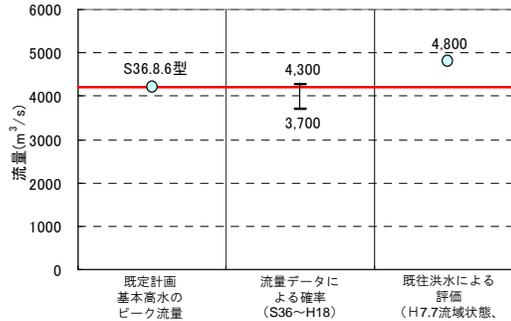
帝石橋地点 ■各手法による検討の結果について総合的に判断し、基本高水のピーク流量は、帝石橋地点で**4,200m³/s**とする

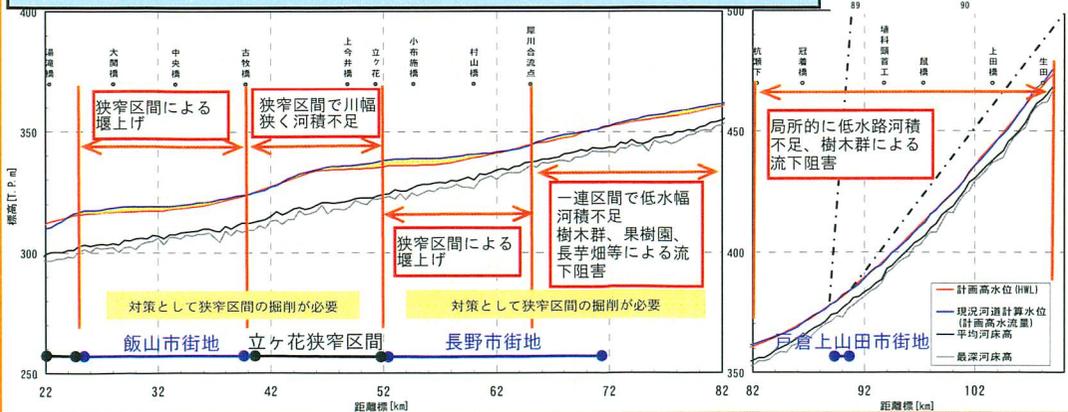
上流部(千曲川)現況流下能力

- 狭窄区間の川幅不足のため、上流の市街地で堰上げにて流下能力が不足
- 犀川合流点上流は狭い低水路や樹木群、果樹園等による河積不足のため、流下能力が不足

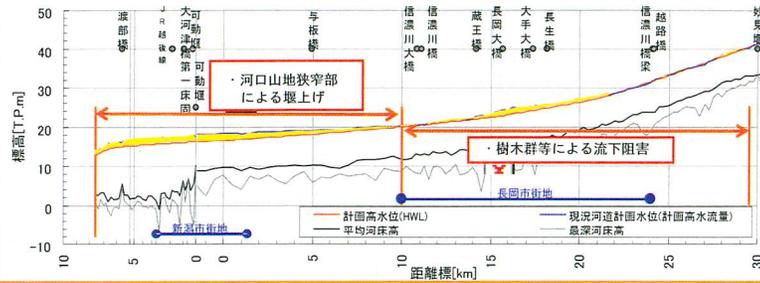
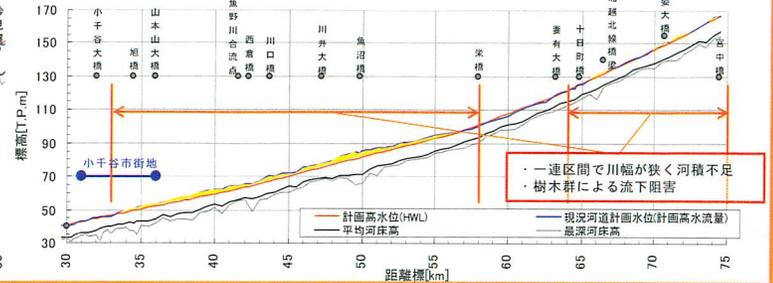
現況流下能力

- 大河津分水路は河口に向かい漏斗状に川幅が狭まるため、蔵王橋付近まで堰上げにて流下能力が不足
- 長岡市街地部では樹木群等による水位上昇のため、小千谷市街地部とその上流では河積不足のため、流下能力が不足

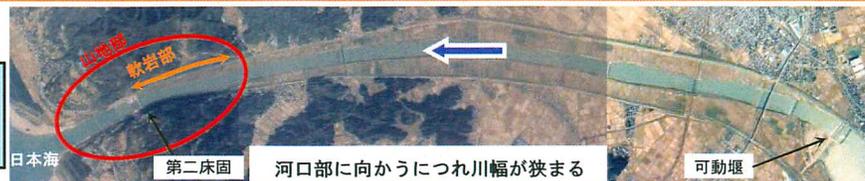
- 流下能力を確保できる最低限の山地拡幅を実施
- 河床の安定や地すべり部の軟岩が侵食を受けないことを考慮して低水路幅を設定

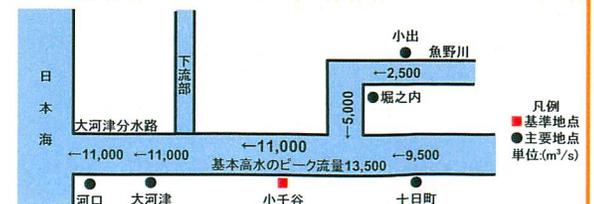
河川整備基本方針計画高水流量配分図(中流部)

- 基本高水のピーク流量13,500m³/s(小千谷地点)に対して、残りの2,500m³/sを既設洪水調節施設有効活用や洪水調節施設の整備により対応

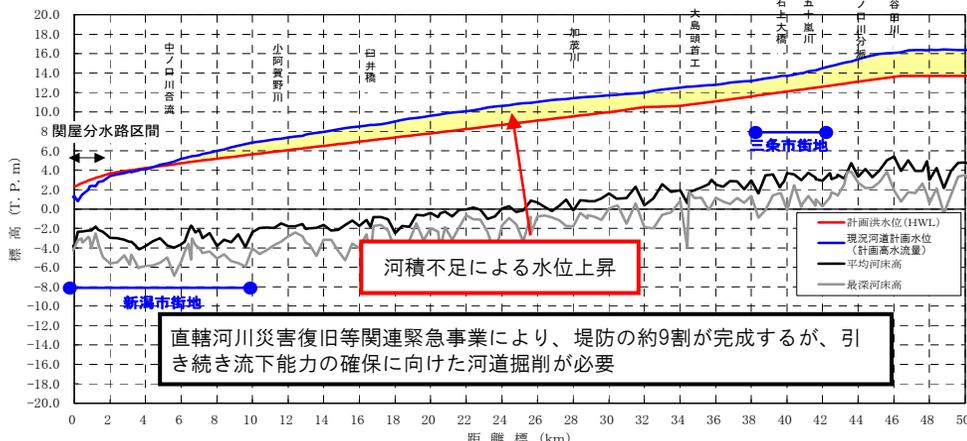
現況の流下能力

- 直轄河川災害復旧等関連緊急事業により堤防の約9割が完成
- しかしながら全川で河積不足のため流下能力が不足

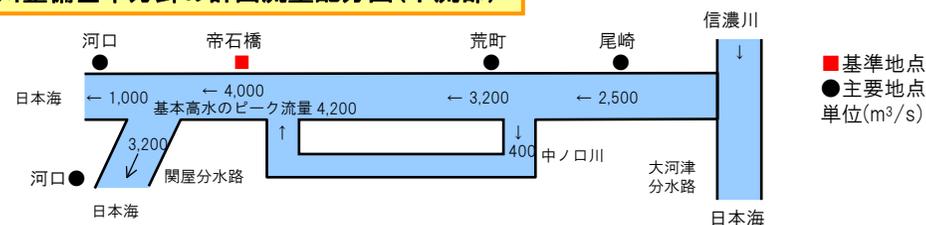
河川整備基本方針の計画流量配分図(下流部)

- 基本高水のピーク流量4,200m³/s（帝石橋地点）に対し、既設の洪水調節や整備中の遊水地により200m³/sを調節

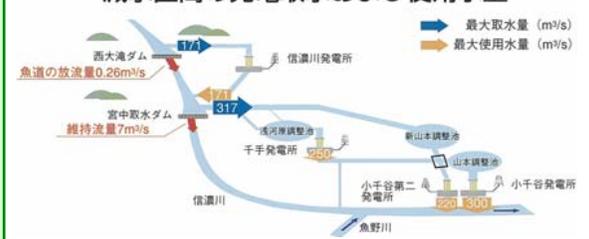
減水区間の発電取水および使用水量

〔現状〕 中流部では、西大滝ダム(東京電力)で最大171m³/s、宮中取水ダム(JR東日本)で最大317m³/sをそれぞれ発電用に取水しているため、西大滝ダム地点から魚野川合流点までの約63.5kmの区間が減水区間となっている。これによる魚類等の生息環境の悪化等、水環境に関する様々な問題が指摘されている。

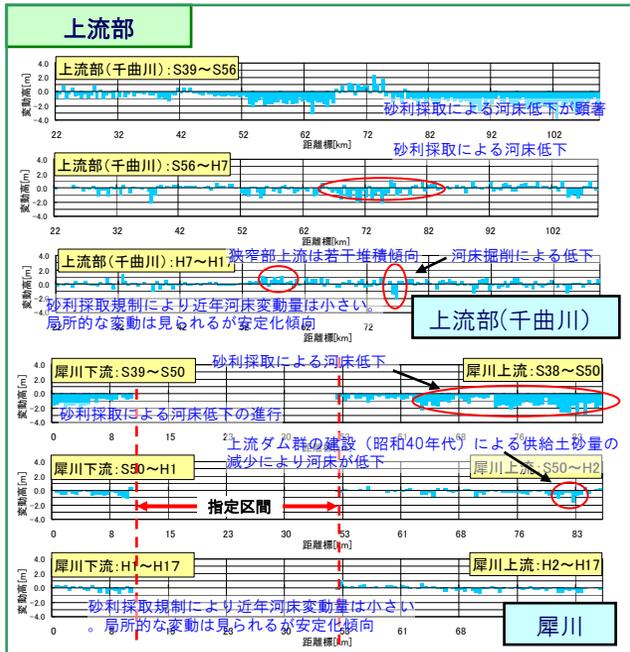
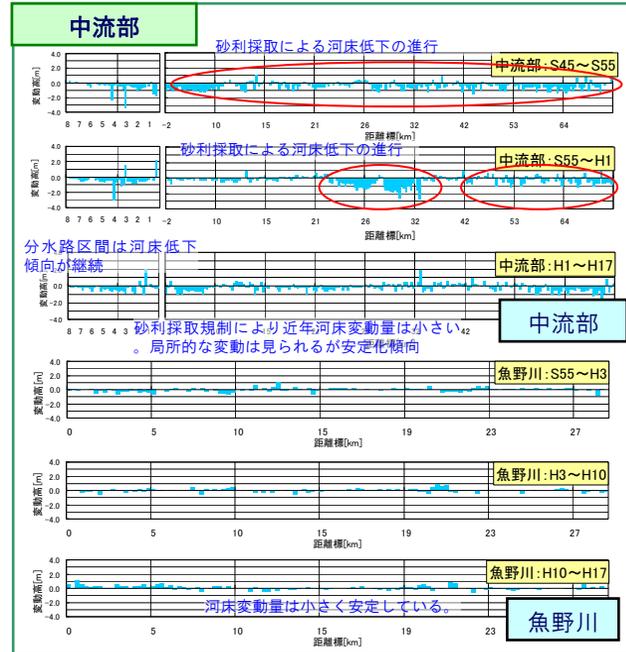
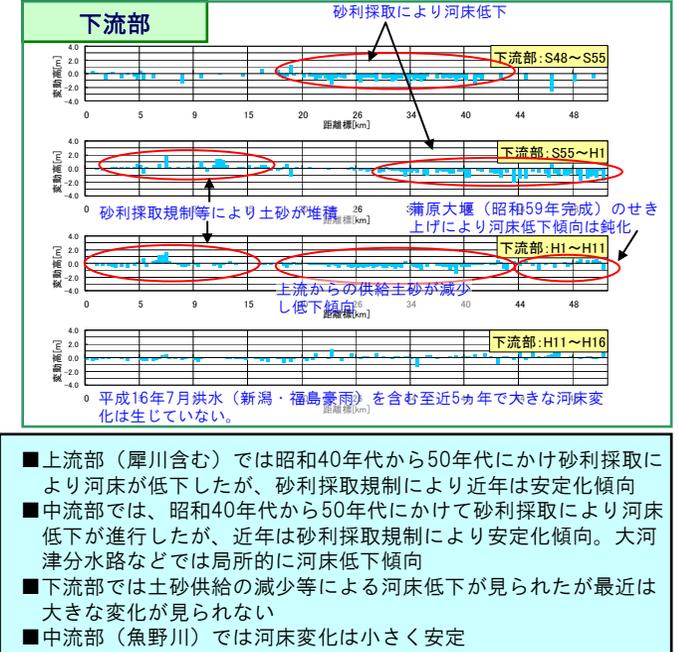
河床高の経年変化

- 昭和40年～50年代の砂利採取により河床低下が顕著だったものの、近年は沈静化する傾向。現在も一部では河床低下やみお筋の固定化、深掘れが見られる
- 河床材料や河床高等の経年的な変化だけでなく粒度分布と量を含めた土砂移動の定量的な把握に努め、流域における土砂移動に関する調査研究に取り組むとともに、治水上安定的な河道の維持に努める

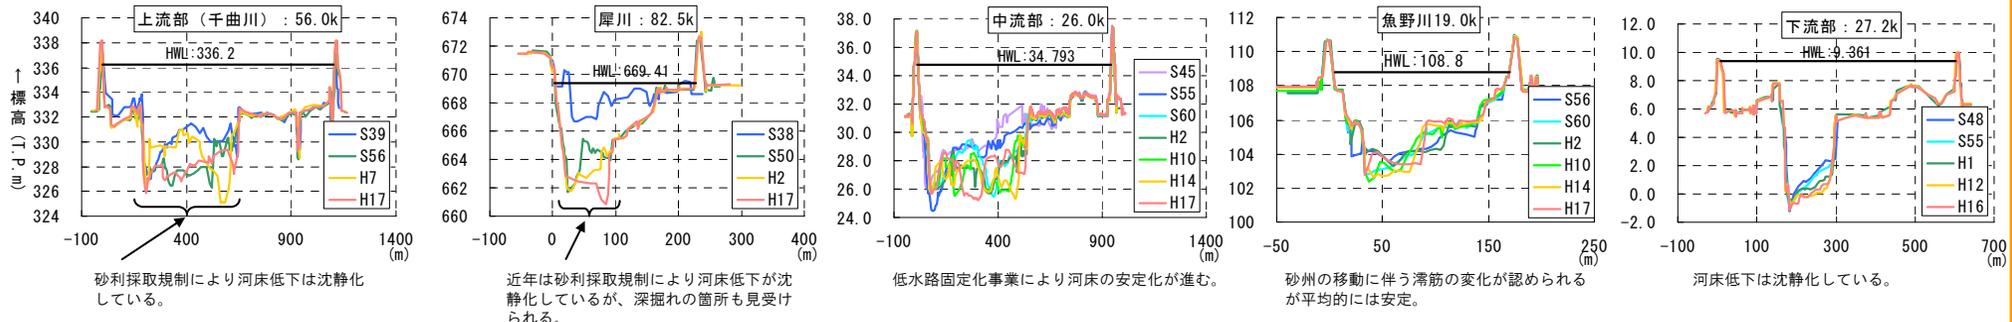
横断形状の経年変化

■信濃川水系では、平均河床高は安定傾向にあるが、犀川の一部では砂利採取による河床低下が見受けられる

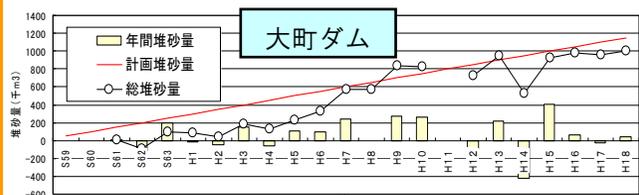
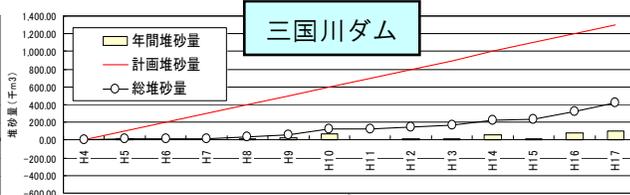
ダムの堆砂状況

- 直轄ダムの堆砂状況は計画と同等もしくはそれ以下
- 崩壊地を抱える一部のダムでは想定を超える土砂堆砂
