# 主な洪水とこれまでの治水対策

# 基本高水のピーク流量の検討

# 流水の正常な機能を維持するために必要な流量の設定

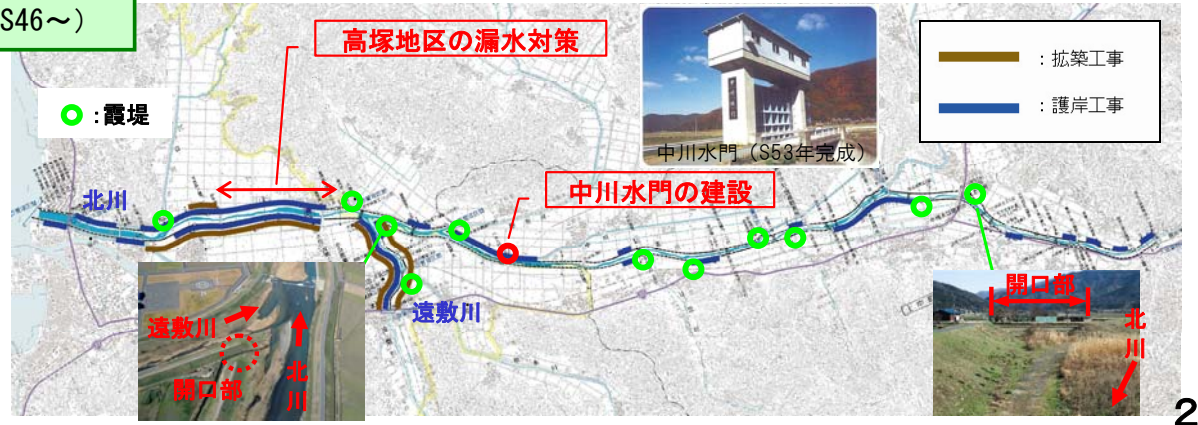
## 一級水系指定後の改修（S46～）

■ 堤防整備：小浜市街地を中心に堤防を拡築（腹付け）。整備率は暫定を含めると100%（霞堤を除く）

■ 護岸整備：河岸保護のため、低水護岸や高水護岸を整備

■ 漏水対策：府中橋～高塚橋上流の右岸において、高水護岸基礎の下に鋼矢板を打設

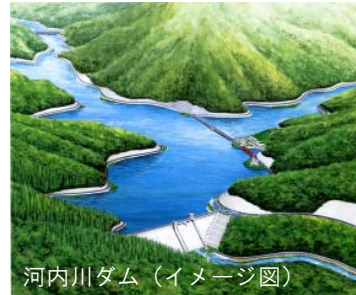
## 流域内の洪水調節施設

- 建設中の河内川ダムは、基準地点高塚において $100\text{m}^3/\text{s}$ を洪水調節効果として見込むことが可能

| 集水面積 | 14.5km <sup>2</sup> |
| 目的 | 洪水調節、既得用水の安定化と河川環境の保全、かんがい用水、水道用水及び工業用水 |
| 形式 | 重力式コンクリートダム |
| 堤高 | 77.5m |
| 堤長 | 212.0m |
| 総貯水容量 | 800万m <sup>3</sup> |
| 有効貯水容量 | 720万m <sup>3</sup> |
| 洪水調節容量 | 240万m <sup>3</sup> |
