# 新宮川水系河川整備基本方針

土砂管理等に関する資料（案）

平成 20 年 2 月 21 日

国土交通省河川局

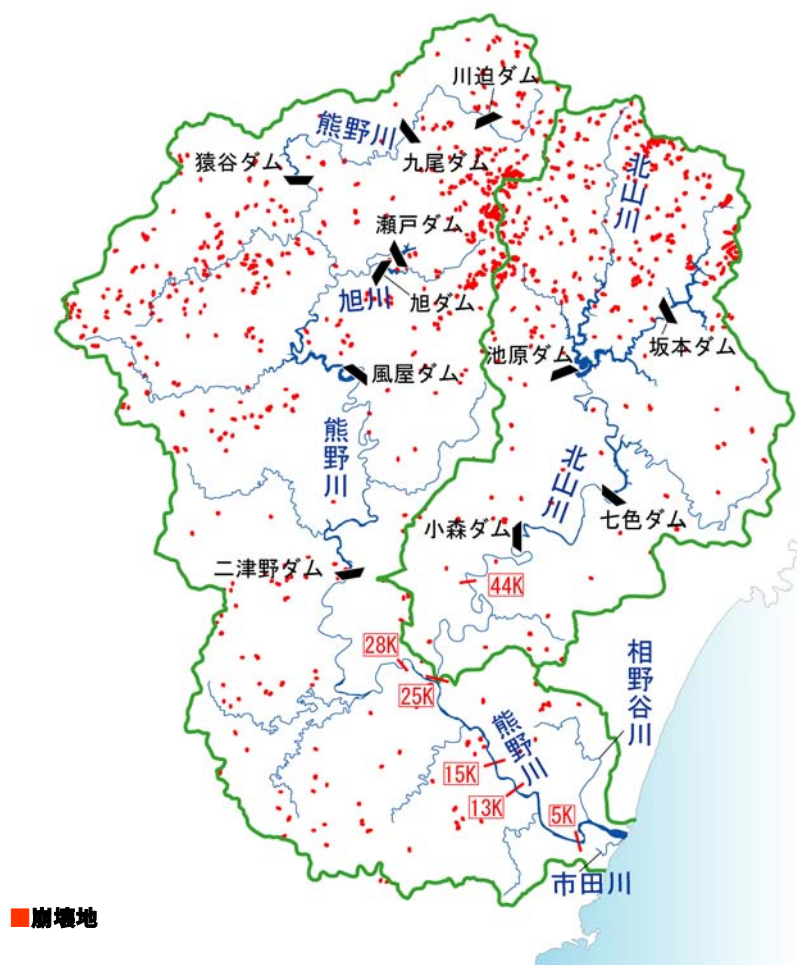
図 2-1 流域内の崩壊地分布

図 2-1 に流域における崩壊地分布を示す。

上流域の全体に崩壊地が分布しているが、特に熊野川筋におけるダムの堆砂量が北山川筋に比べて多い。

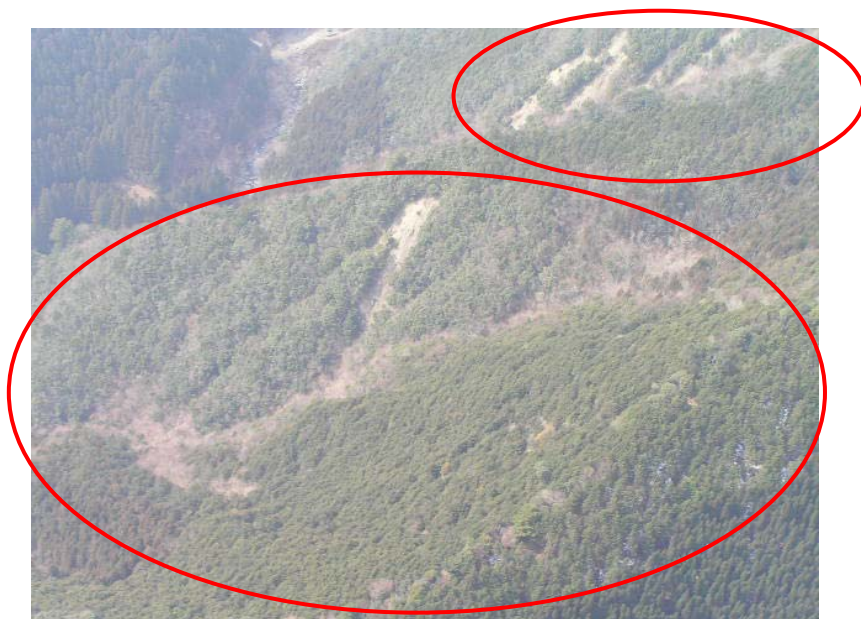
図 4-2 十津川に残る崩壊地

このように、熊野川筋での土砂生産量が比較的大きいが、これは熊野川において明治22年に大規模な崩壊があり、図4-2に示すような崩壊地があることによると考えられる。

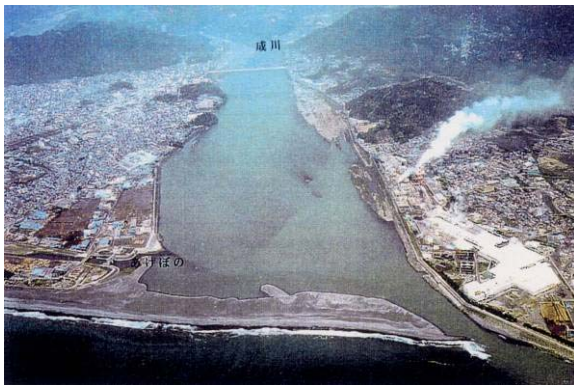
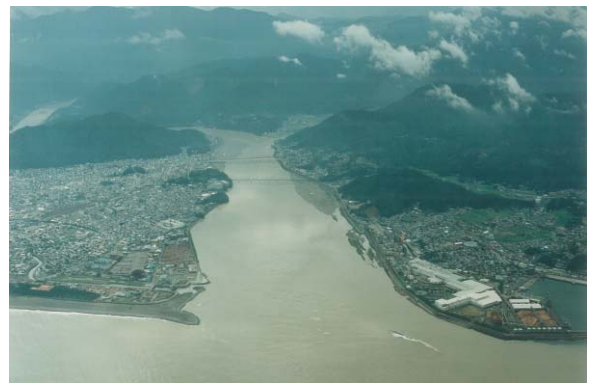
図 4-3 熊野川河口砂州のフラッシュ状況

また、図 4-3 および図 4-4、図 4-5 に示すように、大出水時は砂州がフラッシュされ、概ね  $8,000\text{m}^3/\text{s}$  までの流量で砂州はフラッシュされと考えられる。

平常時の河口部 (平成 10 年 5 月)

洪水時の河口部 (平成 9 年 7 月 台風 9 号)
