# 姫川水系の流域及び河川の概要

平成 20 年 3 月 6 日

国土交通省河川局

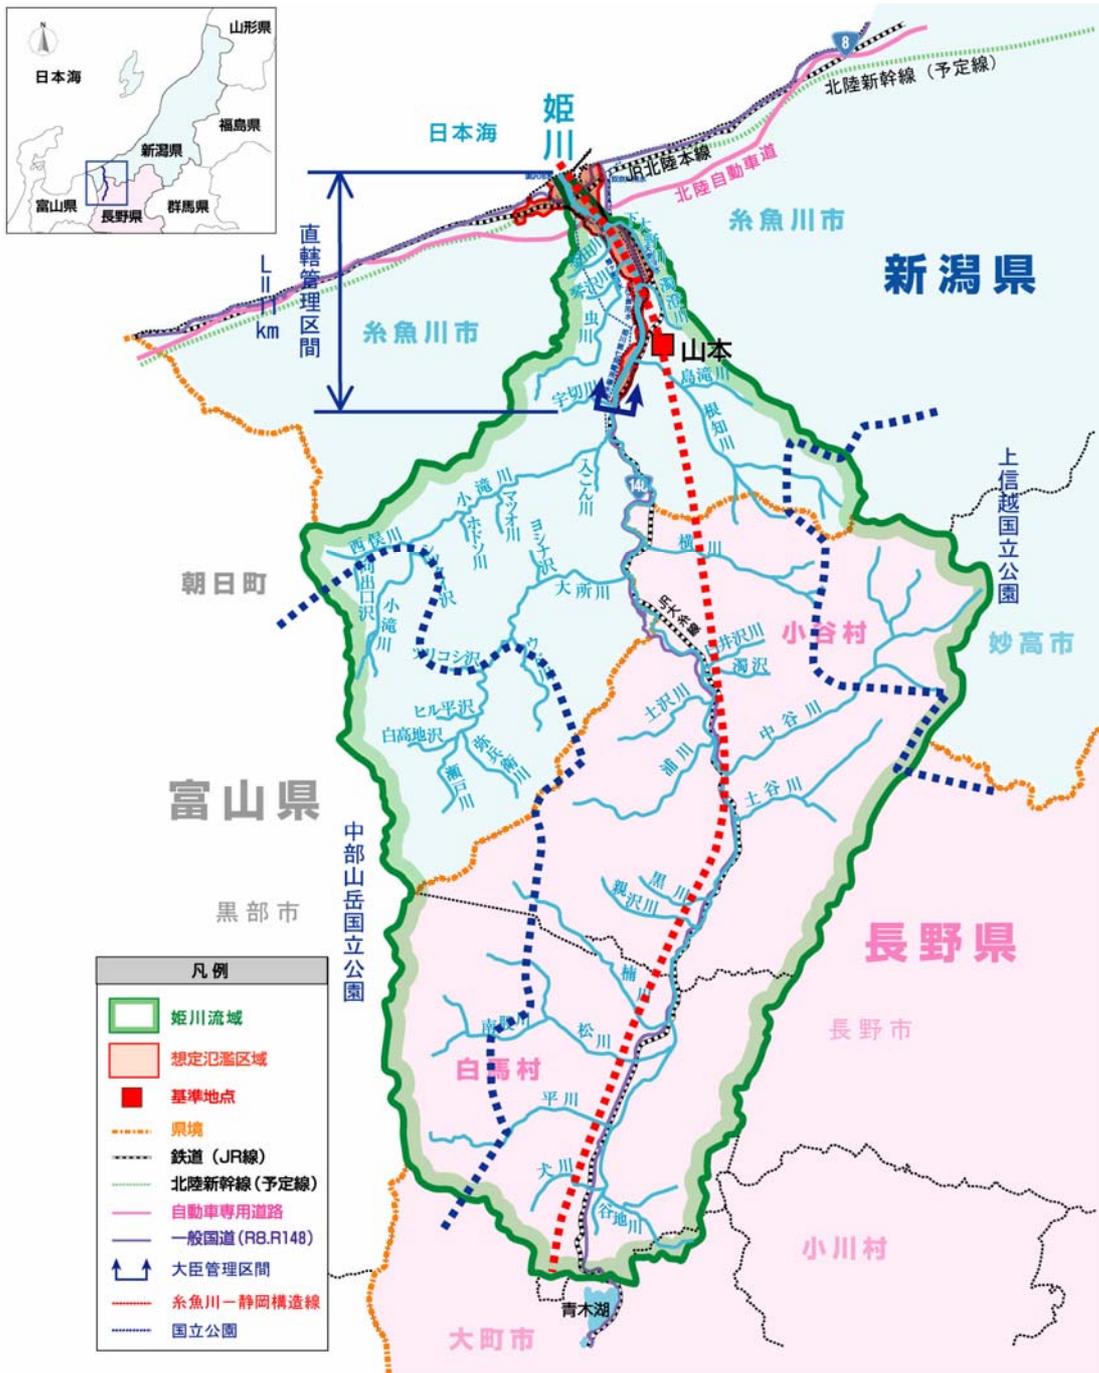
図 1-1 姫川水系流域図

姫川は、その源を長野県北安曇郡白馬村の佐野坂丘陵（標高約 800m）に発し、白馬盆地で平川、松川等を合わせた後、山間部を北流しながら、中谷川、浦川等を合わせ新潟県に入る。その後、大所川や小滝川、根知川等を合わせ平野部に入り、糸魚川市において日本海に注ぐ、幹川流路延長 60km、流域面積 722km<sup>2</sup>の一級河川である。

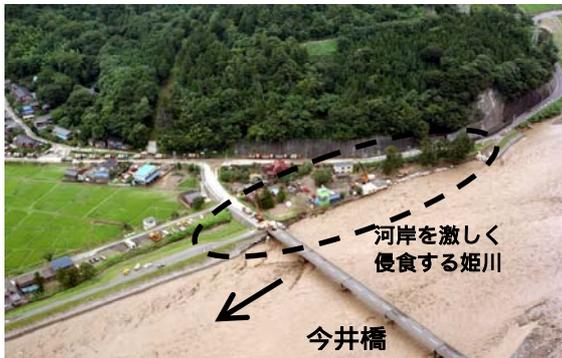
河岸洗掘による破堤状況（糸魚川市上刈地先）

上刈地先で160mにわたって破堤、  
大野地先で210mが堤防欠壊  
上刈地先の破堤は、越水を伴わない  
洗掘破堤

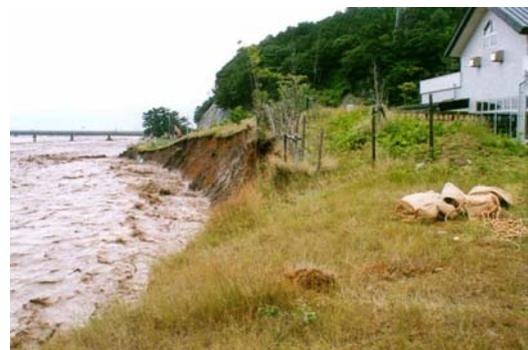
堤防欠壊状況（糸魚川市大野地先）

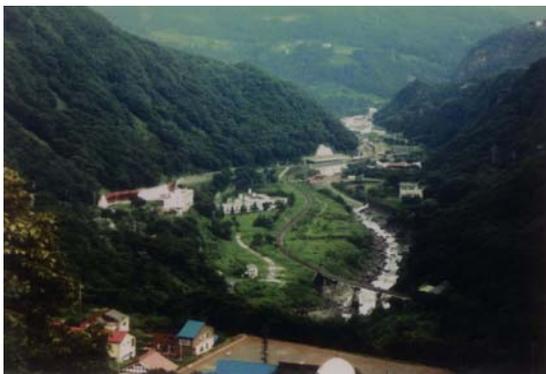
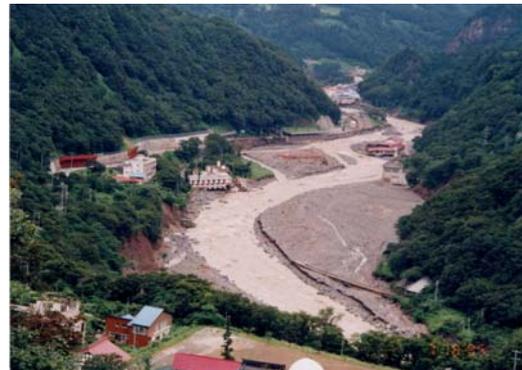
土砂堆積前後（洪水前・後）（新潟県平岩地区）

朝日町  
平岩地区  
だけでも  
約100万  
m³の土砂  
が堆積

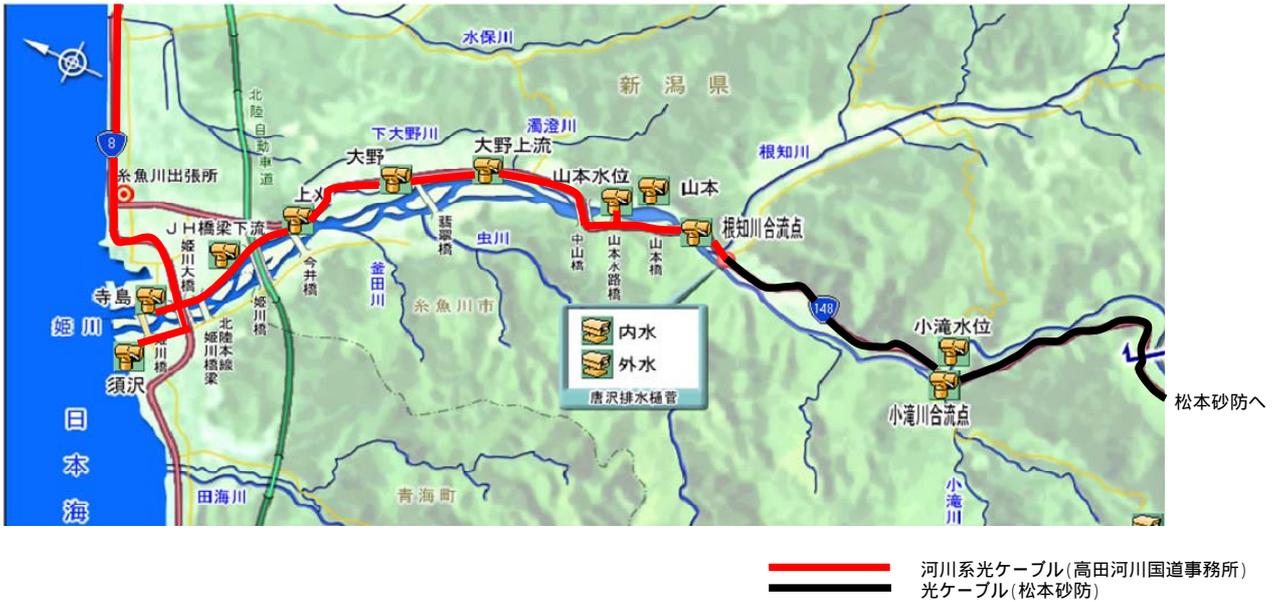
図 9-3 姫川水系 CCTV・光ファイバーケーブル配置図

河川情報は、光ファイバーネットワークを利用し、関係自治体へリアルタイムでデータを配信し、いち早く地域住民に防災情報を提供することで、洪水からの被害軽減や水防意識の向上を図るものである。
