# 新宮川水系河川整備基本方針

土砂管理等に関する資料（案）

平成 20 年 3 月 18 日

国土交通省河川局

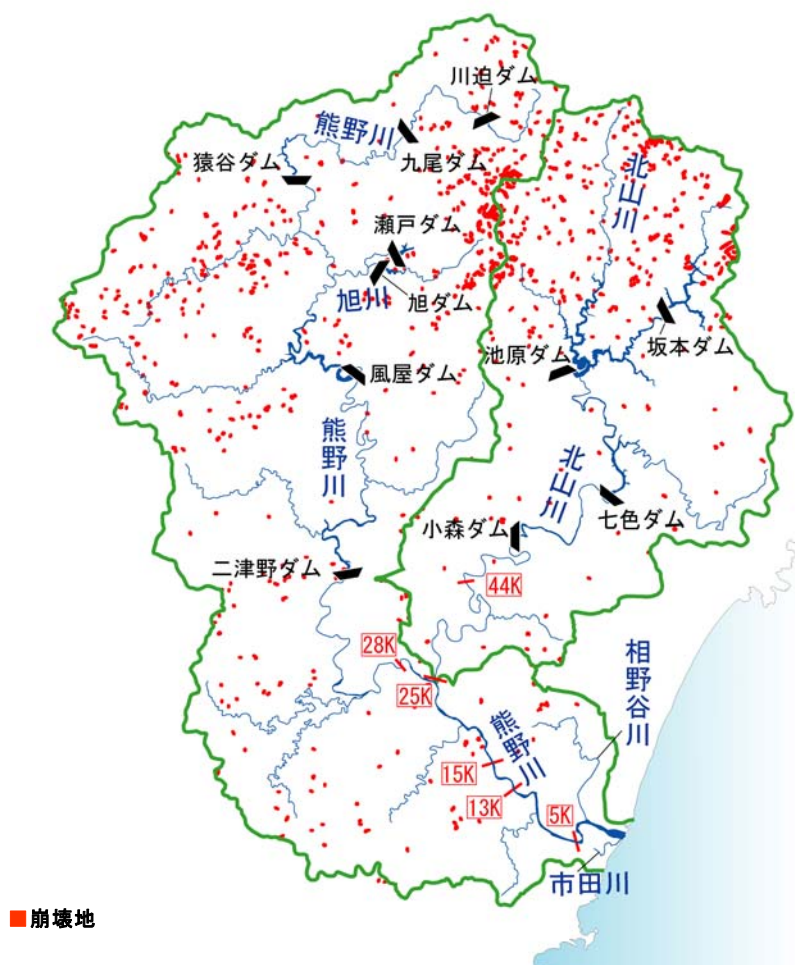
図 2-1 流域内の崩壊地分布

図 2-1 に流域における崩壊地分布を示す。

上流域の全体に崩壊地が分布しているが、特に熊野川筋におけるダムの堆砂量が北山川筋に比べて多い。

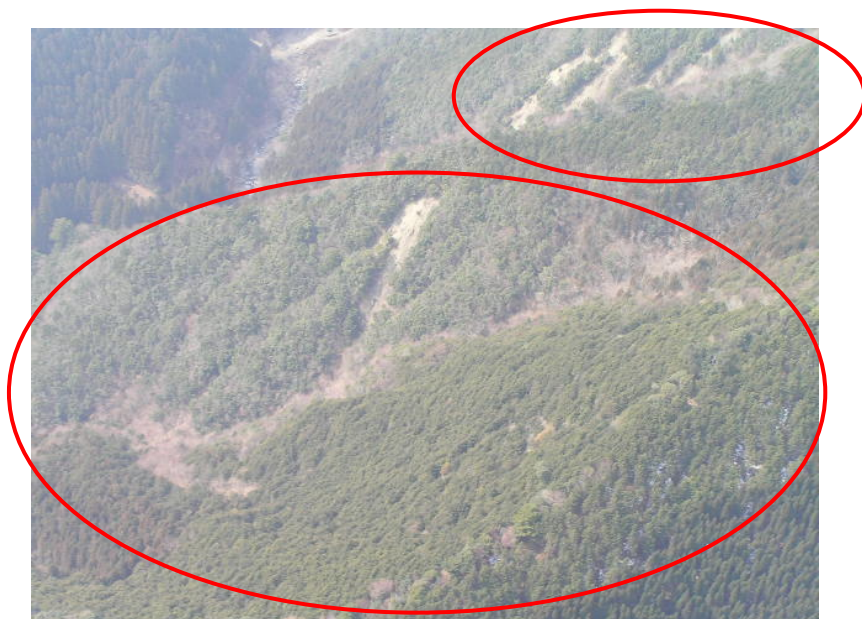
図 4-2 十津川に残る崩壊地

このように、熊野川筋での土砂生産量が比較的大きいが、これは熊野川において明治22年に大規模な崩壊があり、図4-2に示すような崩壊地があることによると考えられる。

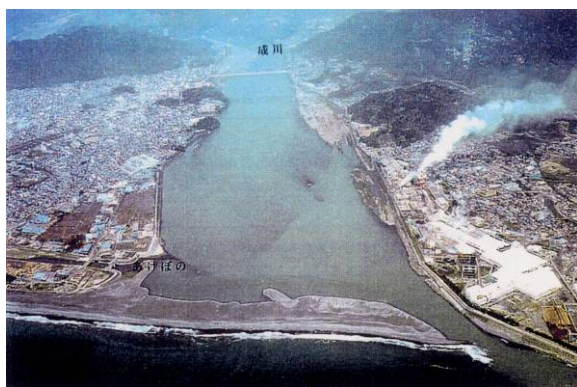
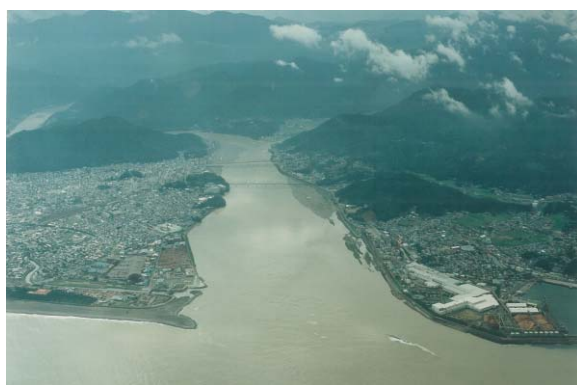
図 5-3 熊野川河口砂州のフラッシュ状況

また、図 5-3 および図 5-4、図 5-5 に示すように、大出水時は砂州がフラッシュされ、概ね  $8,000\text{m}^3/\text{s}$  までの流量で砂州はフラッシュされると考えられる。

平常時の河口部（平成 10 年 5 月）

洪水時の河口部（平成 9 年 7 月 台風 9 号）

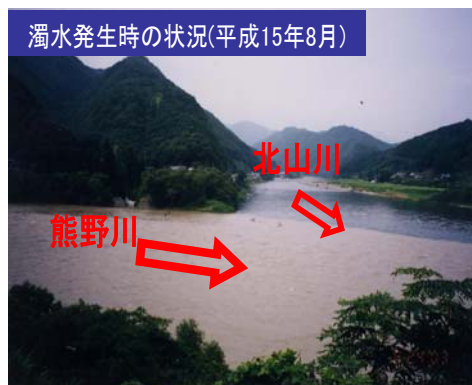
図 7-1 濁発生時の様子  
(熊野川・北山川合流地点)

山腹崩壊等による土砂の流出により、濁水とその長期化が発生している。
