# 赤川水系の流域及び河川の概要 (案)

平成 2 0 年 5 月 2 9 日

国 土 交 通 省 河 川 局

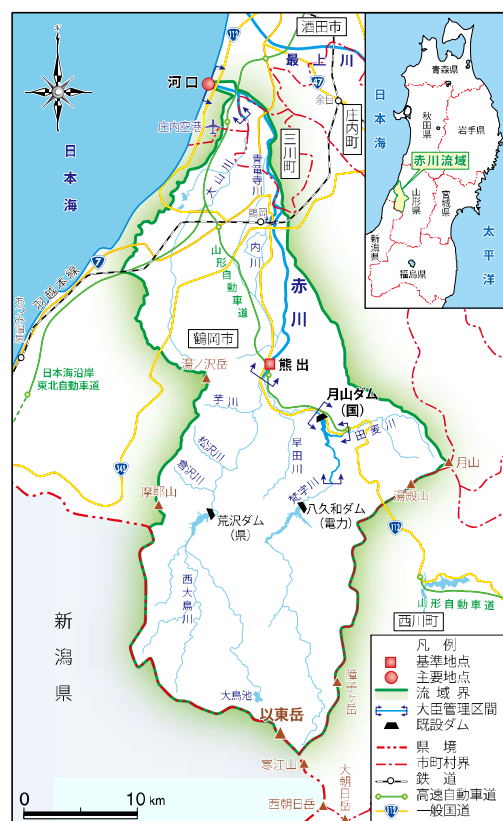
図 1-1 赤川水系流域図

赤川は、その源を山形・新潟県境の朝日山系以東岳（標高 1,771m）に発し、大鳥池を経て溪谷を流れ、鶴岡市落合において右支川梵字川を合わせて広大な庄内平野を北上し、左支川内川が合流した後、河口近くで大山川を合わせ、酒田市南部の庄内砂丘を切り開いた赤川放水路を通じて日本海に注ぐ、幹川流路延長 70.4km、流域面積 856.7km<sup>2</sup> の一級河川である。

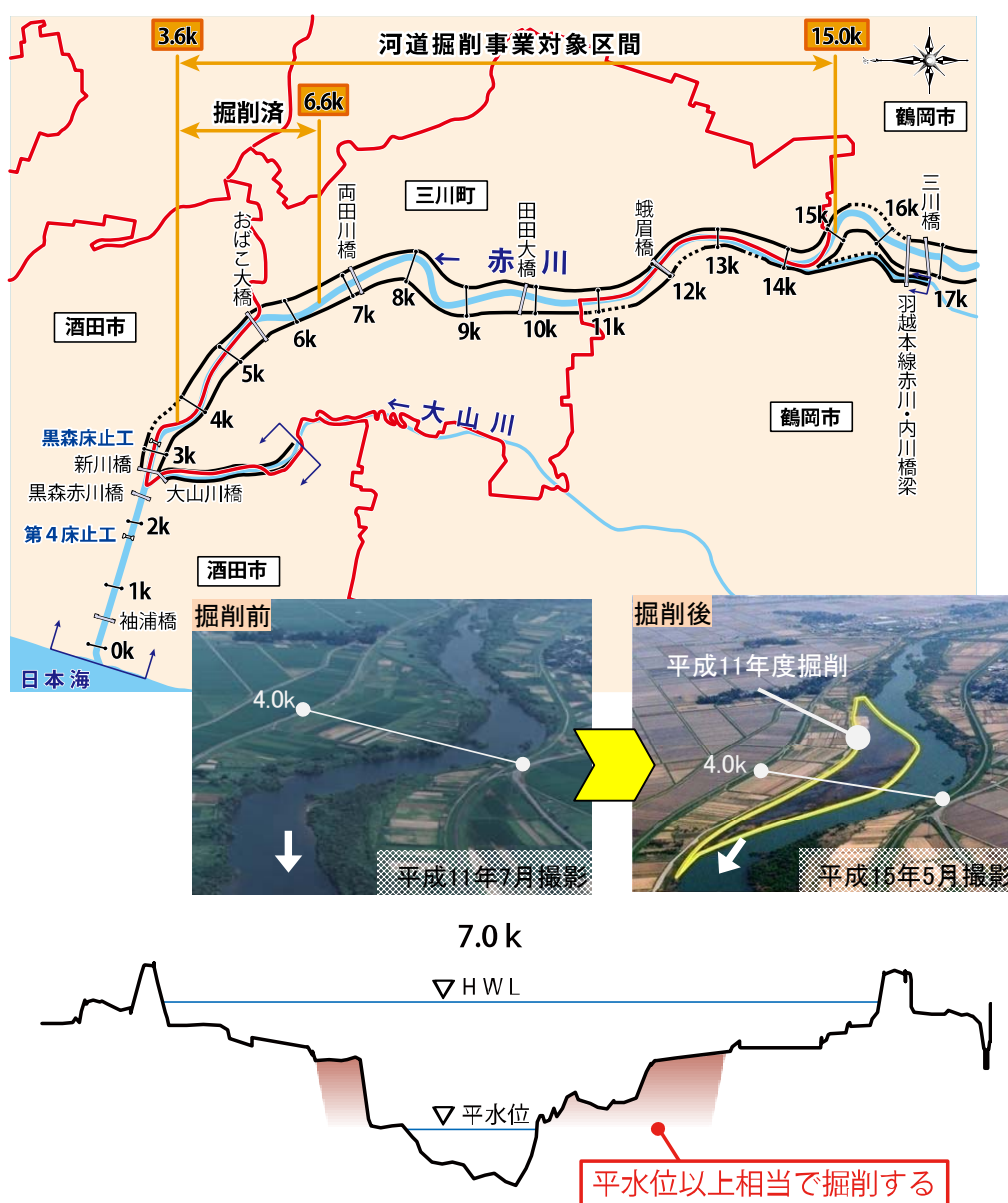
図 4-16 河道掘削イメージ

赤川下流部（内川合流点下流）は、 $2,200\text{m}^3/\text{s}$ （戦後最大 S44.8 洪水相当）に対して流下能力が極端に不足しており、流下能力の確保を図るために平成 11 年から鋭意河道掘削を実施している。

下流部において現在実施中である河道掘削に際しては、魚類の生息環境等に配慮し、掘削高を平水位以上相当としており、流下能力の向上だけでなく、河道掘削箇所の高水頻度を高めることにより樹林化を防ぎ、多くの生き物が棲める生息空間としての湿地が再生できるよう配慮している。

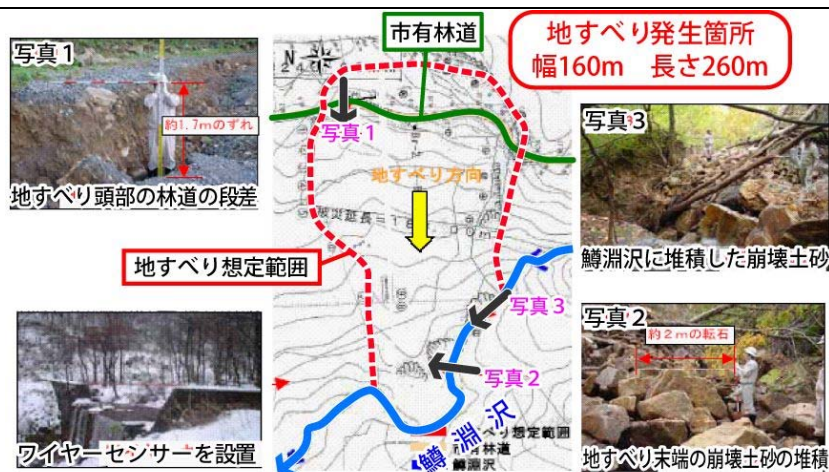
- ・ H17.8 大鳥川支川鱒淵沢
- ・ 地滑り性崩壊の発生、土石流発生の恐れ
- ・ 地区住民への避難情報提供を目的として、鱒淵地区上流側の砂防えん堤に土石流を感知するワイヤーセンサー整備→避難態勢の強化
- ・ 緊急対策として砂防えん堤の除石も実施した。

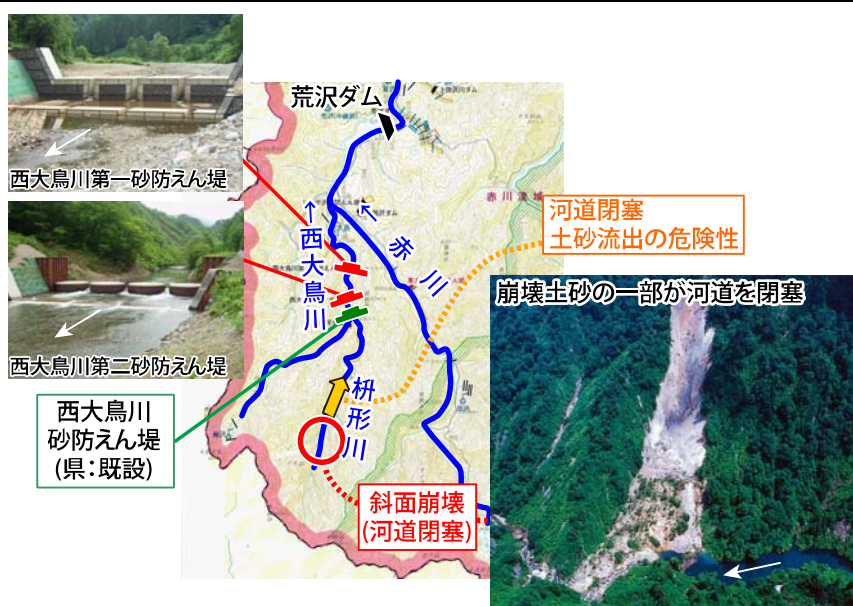
- ・ H12.5 西大鳥川支川枅形川
- ・ 崩壊土砂の一部が河道を閉塞した。
- ・ 既設砂防えん堤の除石及び、西大鳥川第一砂防えん堤、西大鳥川第二砂防えん堤の計2基を新設。
- ・ 透過型(スリット等)の堰堤を採用し、河床の連続性や生態系、周辺環境に配慮
