# 六角川水系の流域及び河川の概要 (案)

平成 2 0 年 7 月 2 9 日

国土交通省河川局

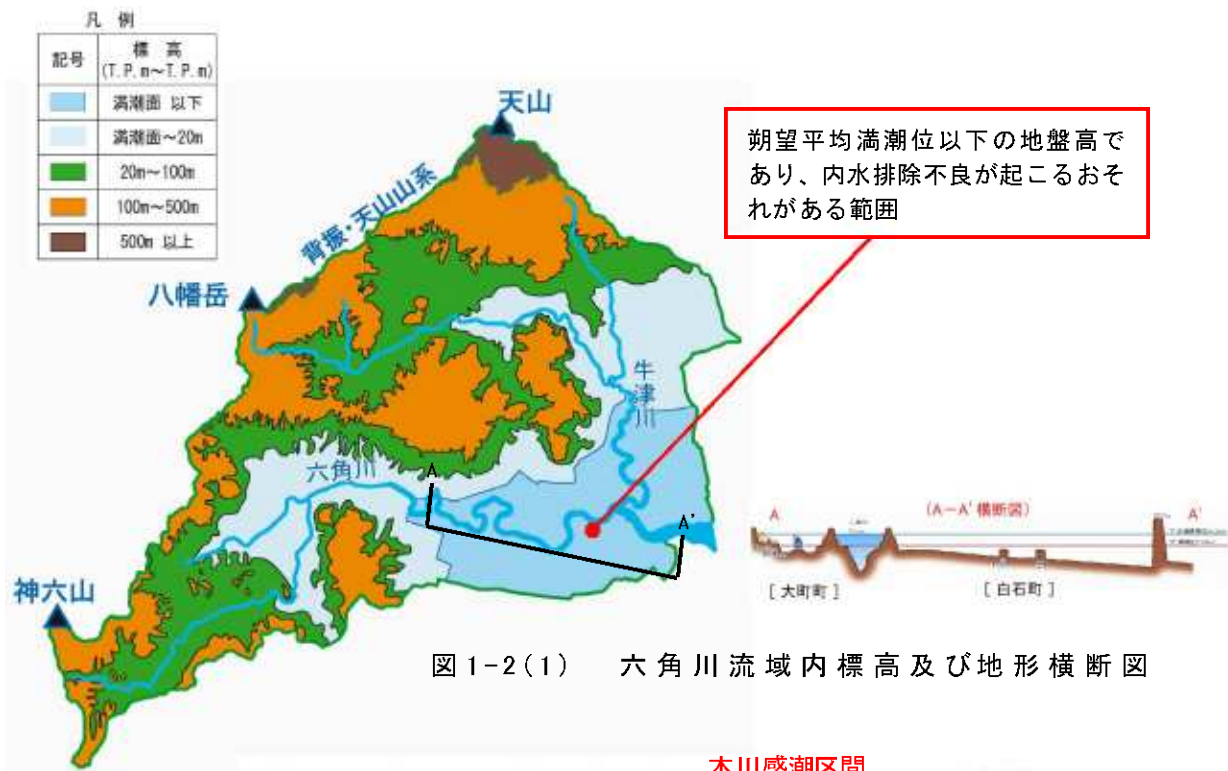
図 1-2(1) 六角川流域内標高及び地形横断図

流域の地形は、脊振・天山山系、神六山等に連なる丘陵性山地に囲まれ、中・上流部は山地部から細長い平地を経て、下流部には古くからの干拓によって形成された白石平野が広がっている。

河床勾配は、上流部では約 1/60 程度であり、中流部で約 1/150~1/1,000 程度で、下流部では約 1/1,500~1/45,000 程度の緩勾配となっている。また、有明海特有の大きな干満差による潮位変動の影響が中流部まで及んでおり、長い感潮区間には有明海より遡上する浮遊粘土（ガタ土）が低水路に著しく堆積している。

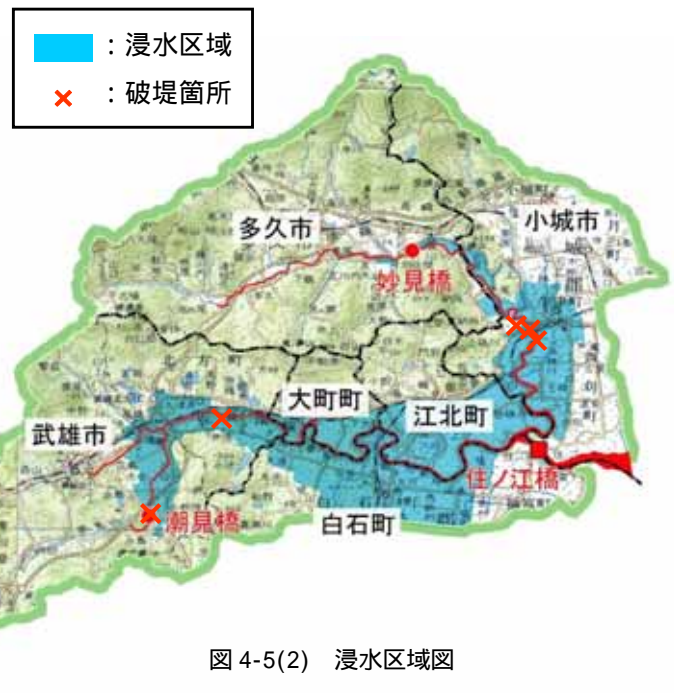
図4-5(2) 浸水区域図

このため、六角川・牛津川において、越流箇所47箇所、破堤箇所5箇所、床上浸水1,670戸、床下浸水3,165戸、農地冠水約5,400haという甚大な災害が発生した。

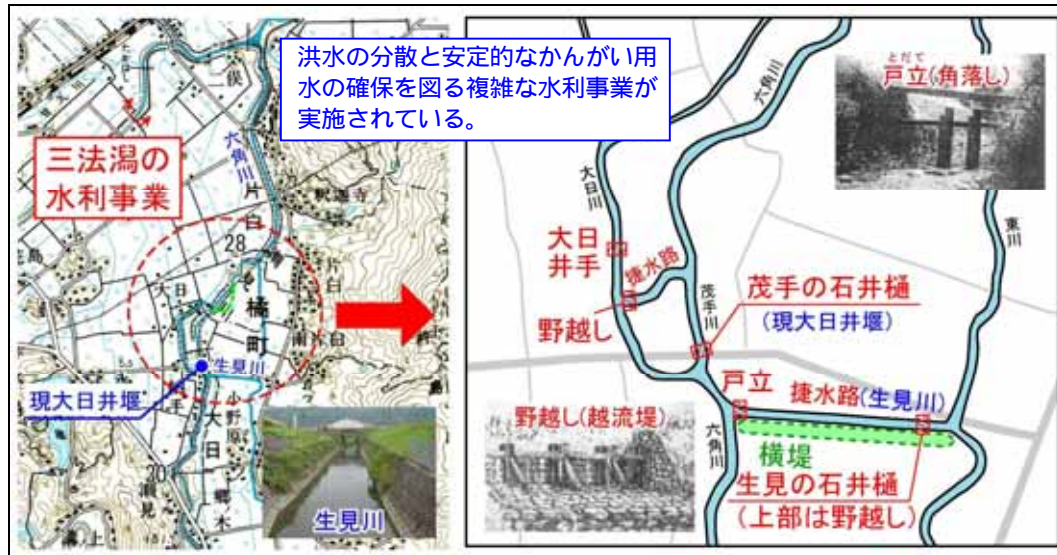
図 4-9(1) 成富兵庫による三法潟の水利事業(寛永 2 年(1625)竣工)

六角川における治水事業の歴史は古く、佐賀藩の家老成富兵庫茂安が江戸時代（17世紀前半）に始めたとされ、三法潟の水利事業においては、上流の氾濫水から家屋等を防御するための横堤や捷水路等が築かれた。

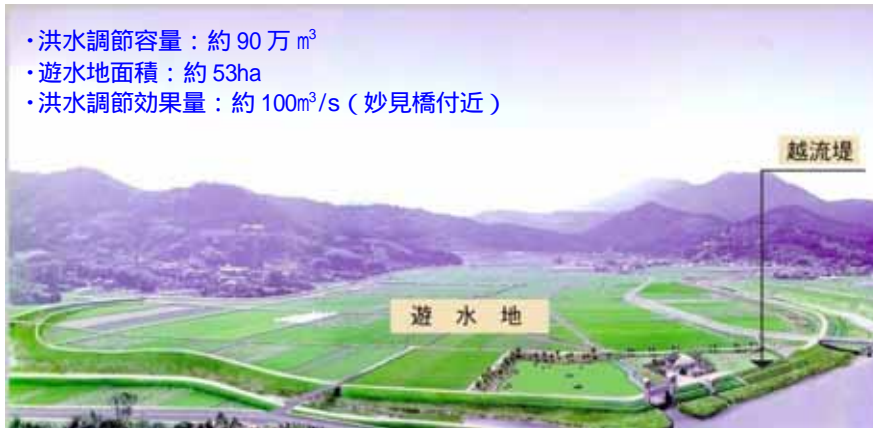
写真4-12 牟田辺遊水地（平成14年6月完成）

平成2年7月の大出水を受けて、牛津川中流の多久市牟田辺地先に約100m<sup>3</sup>/sの洪水調節効果を有する地役権方式の遊水地を平成14年6月に完成させた。

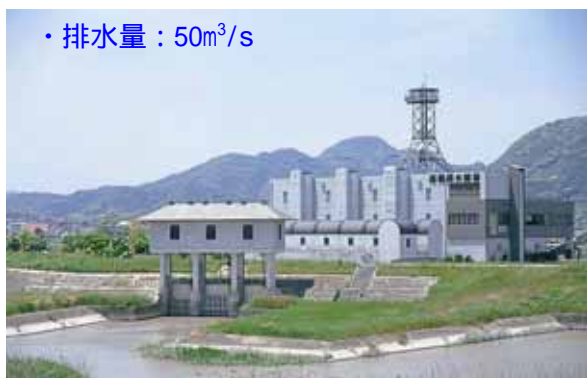
写真 4-13 高橋排水機場(平成9年3月完成)

・排水量：50m<sup>3</sup>/s

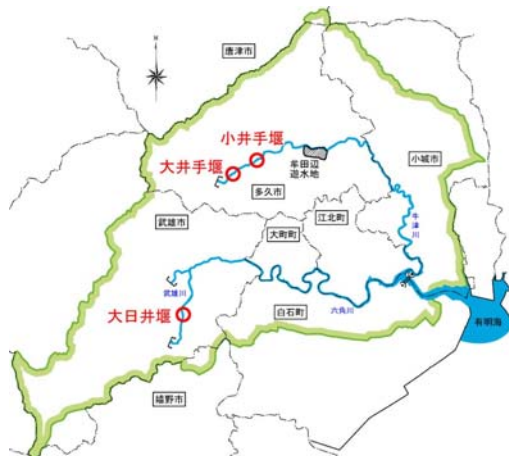
図 4-14 堰及び井堰の位置図

洪水の疎通能力を向上させるために、六角川本川の大日井堰や支川牛津川の大井手堰、小井手堰を可動堰に改築した。

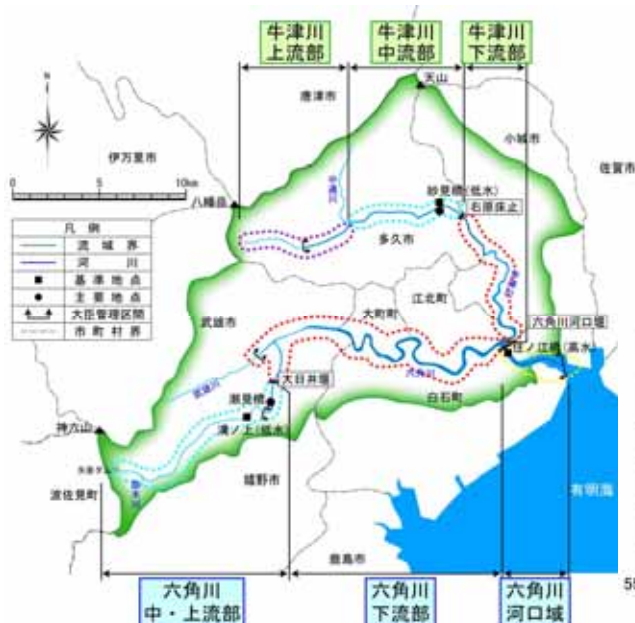
図 8-1 六角川本川及び支川牛津川の河道区分図

中通川合流点から古賀橋下流までの牛津川中流部は、川幅は約 60～120m で、一部区間を除き高水敷はあまり見られない。河床勾配は約 1/480～1/620 で、河床は粗礫で構成されている。

古賀橋下流から六角川への合流点までの牛津川下流部は、川幅は約 80～200m である。河床勾配は約 1/2,600～1/5,600 と緩やかで、河床は有明海特有のガタ土～細砂で構成されている。

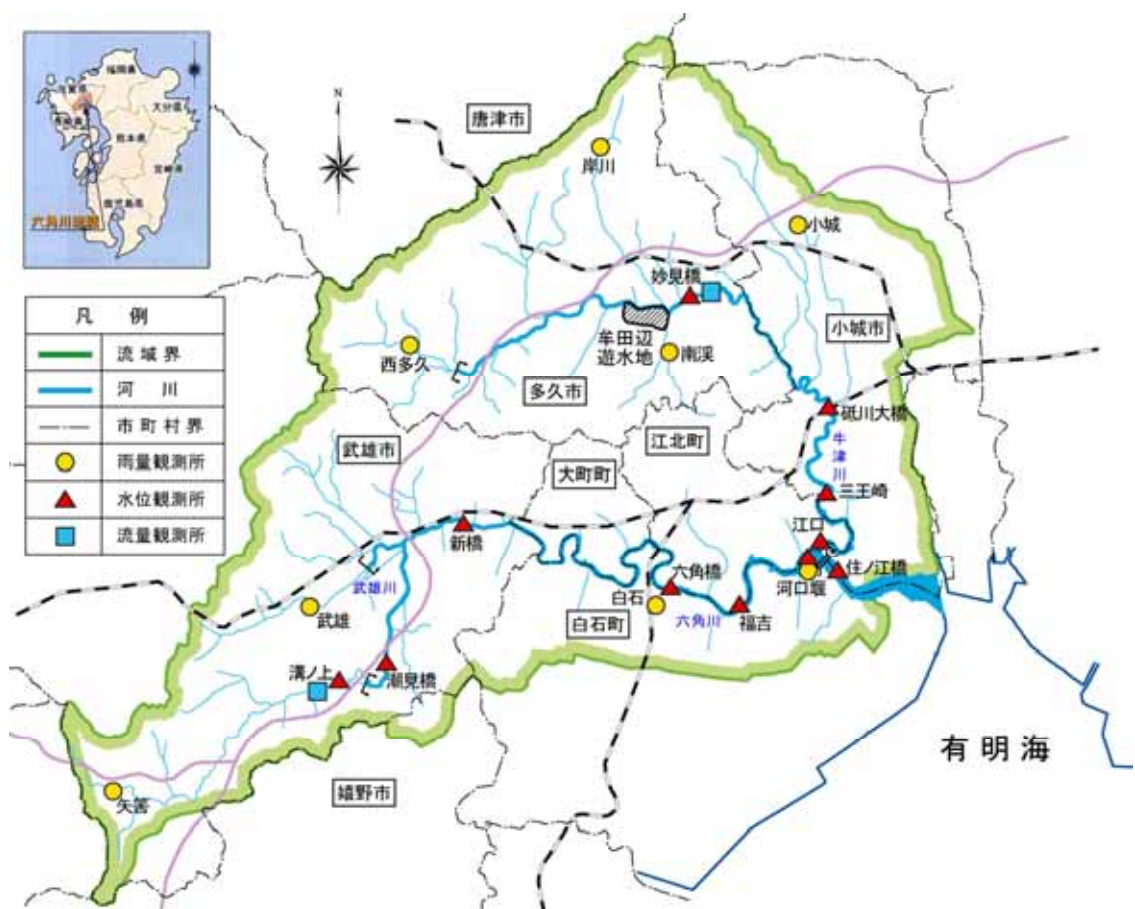
図 9-2 六角川流域水文観測所位置図

六角川では、流域内にテレメータ雨量観測所 8 箇所、テレメータ水位観測所 11 箇所を設置し、迅速に情報を収集するとともに、光ファイバー、無線等により迅速に情報収集するとともに、これらのデータを用いて河川の水位予測等を行い、流域住民の防災活動等に活用している。
