# 渡川水系河川整備基本方針

土砂管理等に関する資料（案）

平成20年7月29日

国土交通省河川局

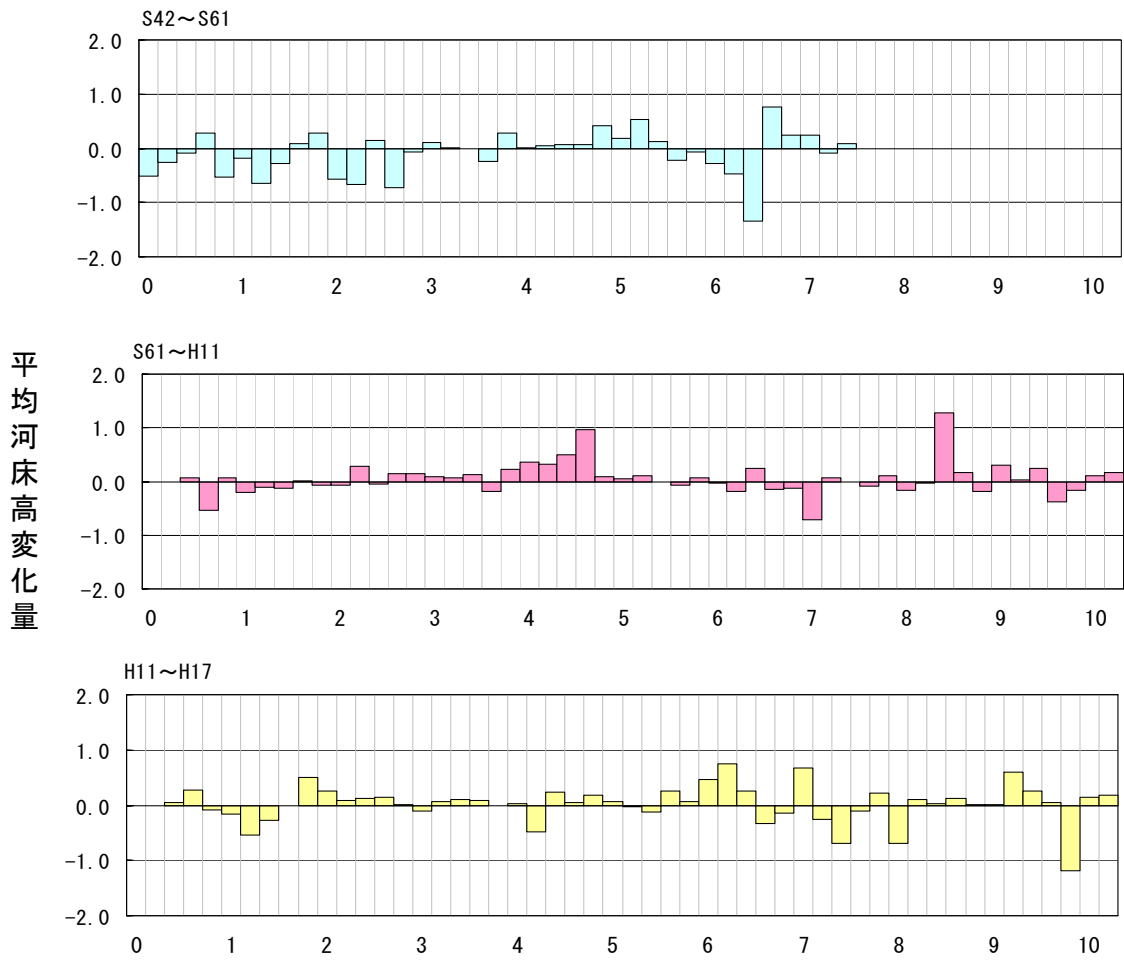
図 2.1.5 後川の平均河床高の変動量

後川は、全体として顕著な変化はない。

四万十川における砂利採取量の経年変化を図 2.1.1 に示す。また、四万十川、後川及び中筋川における平均河床高の変動量及び平均河床高の経年変化を図 2.1.3～2.1.8 に示す。

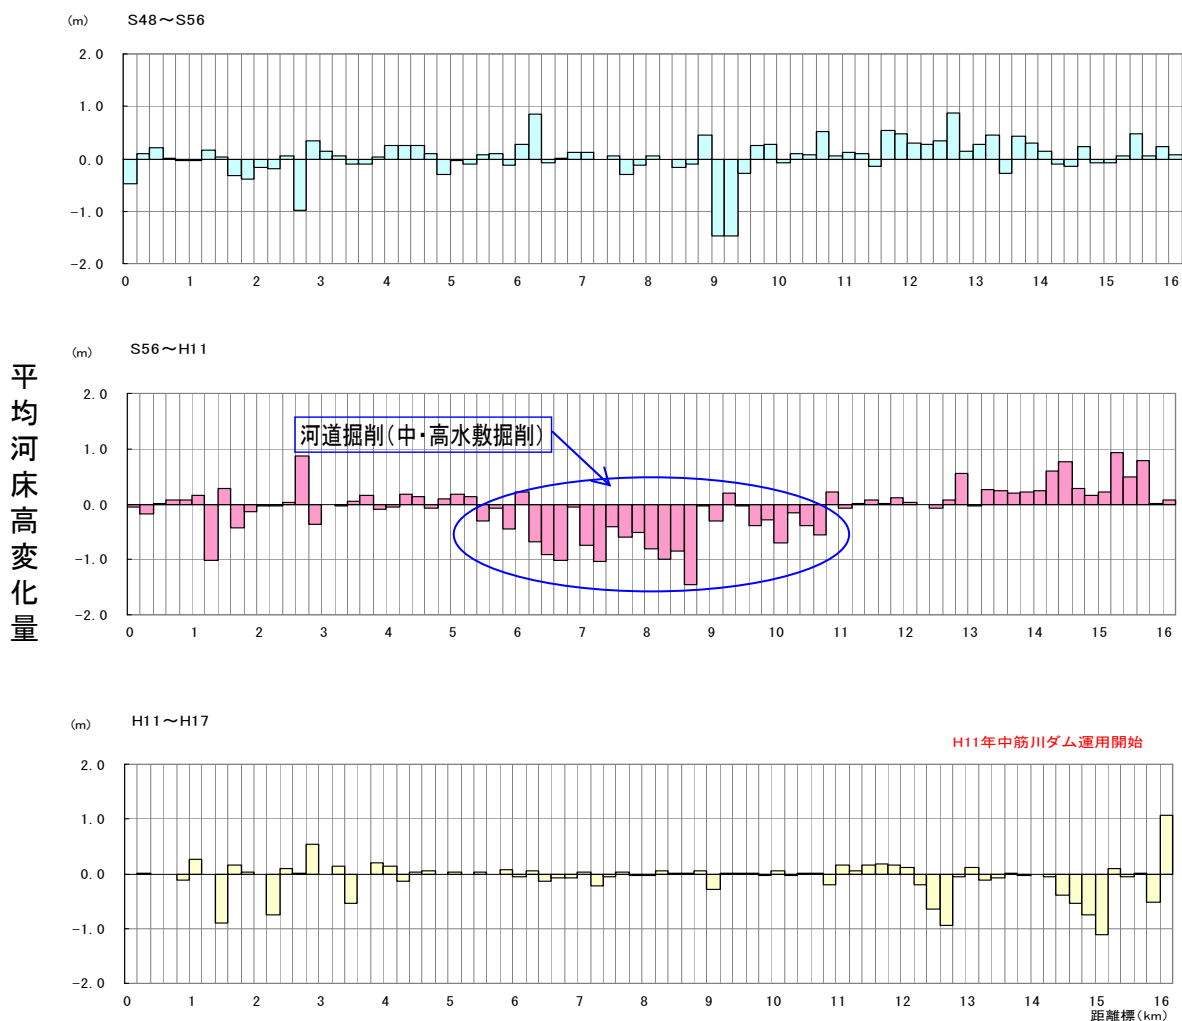
図 2.1.7 中筋川の平均河床高の変動量

また、中筋川は、人為的な影響を除き全体として顕著な変化はない

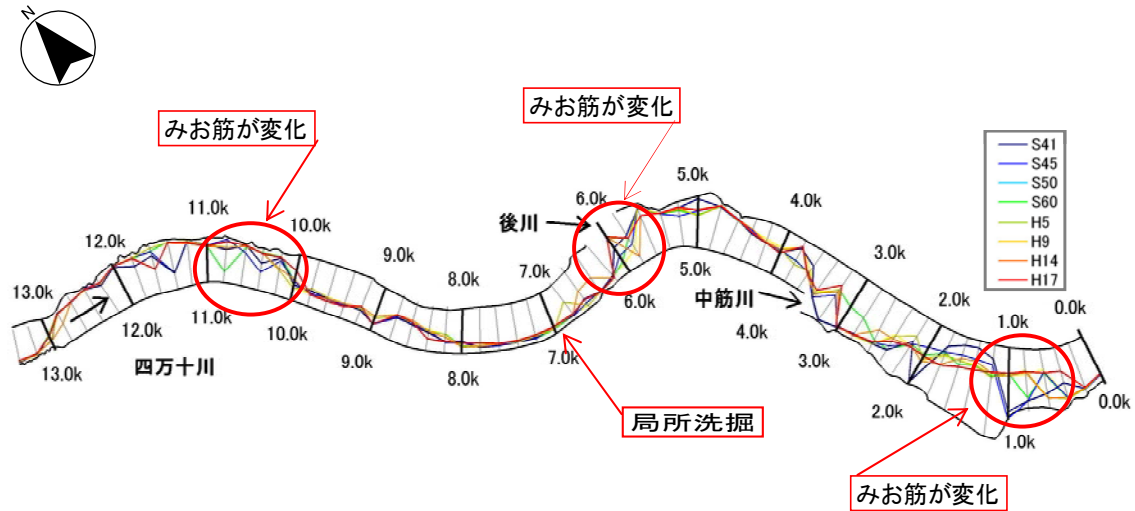
図 2.2.1 みお筋の経年変化

図 2.2.1 にみお筋の経年変化図を、図 2.2.2 に 5.6K、7.0k 及び 10.6K の横断形状の経年変化を示す。また、図 2.2.3~4 に昭和 22 年と平成 17 年の航空写真の比較を示す。

0~2k、6k 付近ではみお筋が変化している。

また、中流区間（7k~8k 付近）や上流区間（10k~12k）では、みお筋の固定化に伴い、局所洗掘が進行し、砂州では樹林化が進行している。

また、みお筋については近年も部分的に変化している一方、中流・上流区間ではみお筋の固定化に伴い局所洗掘が進行し、砂州では樹林化が進行している。

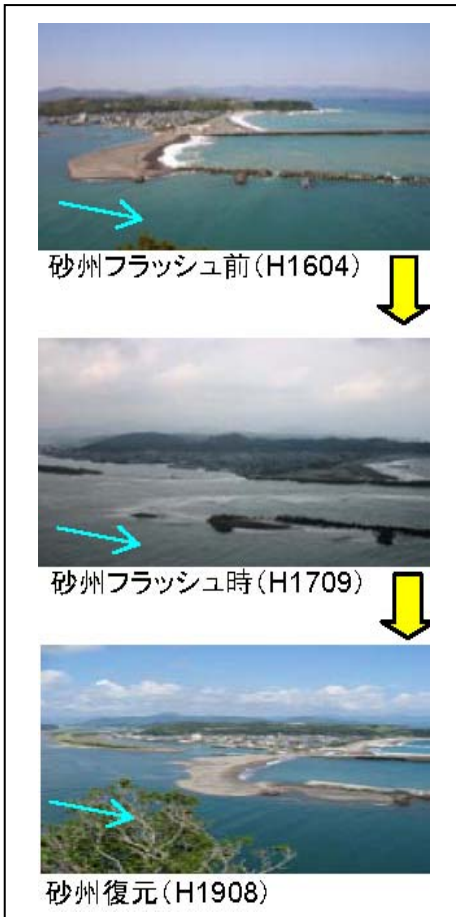
図 2.5.1 河口砂州のフラッシュ  
（平成 17 年 9 月洪水）

洪水時には、概ね 10,000 m<sup>3</sup>/s を越える洪水（具同地点）で河口砂州はフラッシュされる。

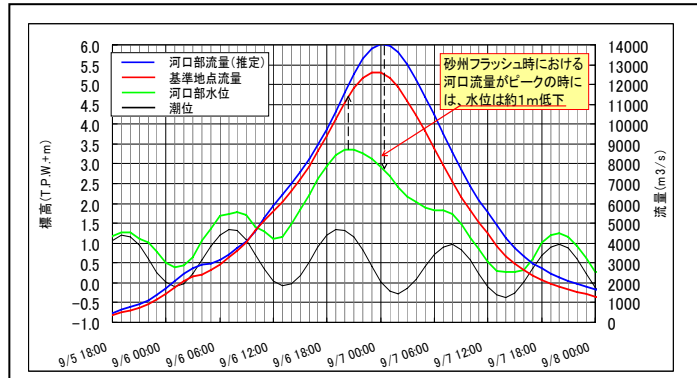
図 2.5.2 平成 17 年 9 月洪水における  
河口部の水位と流量

河口付近では下田観測所（0.5k 右岸）で水位を観測している。

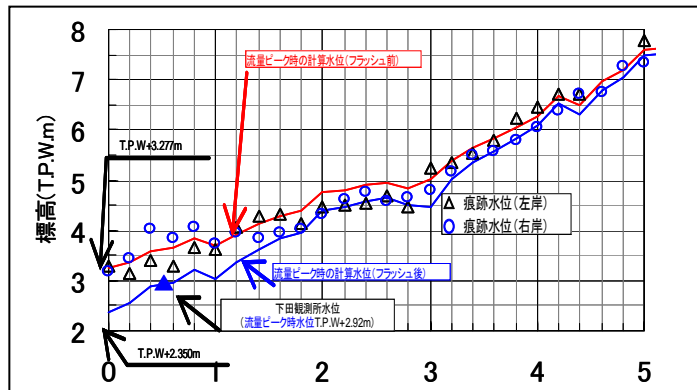
図 2.5.3 河口砂州のフラッシュ検討

下田水位をもとに洪水時の河床を推定すると、最大で 6m 程度河床低下があったと推定される。

河口砂州のフラッシュは、潮位との関係やフラッシュの時系列的変化における定量的評価は明確ではないため、今後、現地での水位並びに潮位の観測等から、潮位との関係や砂州フラッシュの時系列変化の把握に努めていく。
