大和川水系

- ■既定計画策定以降に計画を変更するような洪水は発生していないが、既定計画では基本高水のピーク流量を特性曲線法を用いて算出しており、土地利用の状況を適切に表現できない等の 課題があり、近年洪水で再現性が良好でない場合がある。河川整備基本方針では、土地利用状況等をより適切に表現できる準線形貯留型モデルを用いて基本高水のピーク流量を検討
- ■このため、流量データによる確率からの検討、既往洪水による検討に加え、時間雨量データによる確率からの検討、1/200確率規模モデル降雨波形による検討等を実施
- ■これらの検討を総合的に判断して、基本高水のピーク流量を柏原地点で5,200m3/sと設定

流域全体の治水の基本的考え方

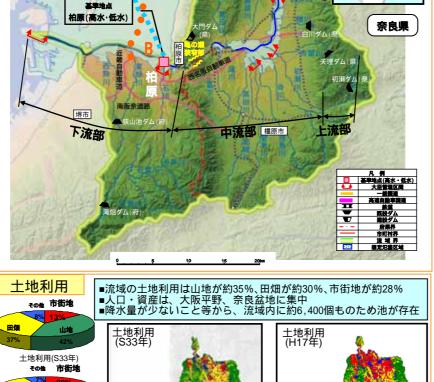
年間降水量等雨量線図

■年平均降水量は、約1.300mmで全国平 均(約1,700mm)の約0.8倍

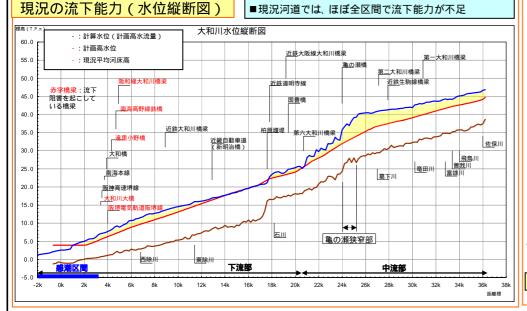
流域全体の治水の考え方は、狭窄部の開削が下流への流量増大につながることから、開削量は極力小さい方が望ましく、下流から順次整備を行った場合、人口資産の集積する奈良盆地での対策が相対的に遅れ るため、中流部で洪水調節を行う。洪水調節を行っても、なお中上流部で所要の安全度を確保できないため、狭窄部の開削を行うが、開削は下流での河道を確保した上で実施する。さらに、狭窄部の開削に 合わせて中流部での改修を進める

既存施設の活用を図るとともに、遊水機能を活かした洪水調節施設により400m³/s(柏原地点)の洪水調節を行う。基本高水のピーク流量5,200m³/s(柏原地点)に対して、400m³/sの洪水調節を行い、4,800m³/s を河道で対応。堤防嵩上げ(計画高水位を上げる)は、万一氾濫した場合に被害が大きくなることから適切でなく、沿川は市街化が進行しており、大規模な引堤は困難。このため、河道掘削やボトルネック 橋梁の改築等により対応

- ■大和川は、中流部に奈良盆地を抱え、地すべり 地帯を有する亀の瀬狭窄部を挟んで、下流部に は大阪平野が広がる。奈良盆地と大阪平野に人 ロ・資産が集中しており、上下流バランスを確 保しつつ、治水安全度を向上させる
- このため、人為的に下流へ洪水時の負荷を増す ことになる亀の瀬狭窄部の開削は極力行わない ことが望ましいことから、狭窄部上流の遊水機 能を極力活用するなど中流部において実現可能 な対策を最大限講ずる
- ■その上でなお、中上流部の安全度の確保が困難な場合に、亀の瀬狭窄部において、地すべり対策を講じた上で行う河道掘削やバイパストンネルなどの人工的施設を検討し、必要最小限の流下能力を確保する
- ■計画規模以上の洪水や整備途上段階での施設能力以上の洪水が発生することを念頭に、下流河道で破堤による甚大な被害の恐れのある場合には、流域全体でリスクを分担することとして、下流部への流下を抑制する対策や本川に排出する沿川の排水ポンプの停止など、流域が一体となって的確な対策を検討し講ずる

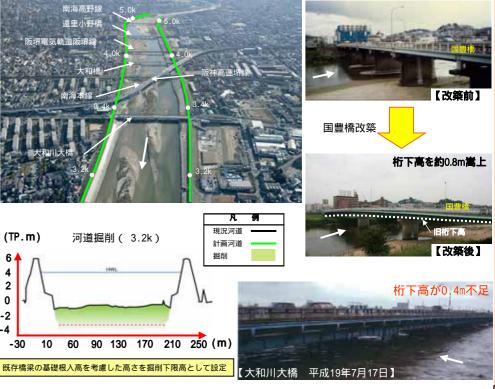
河道での対応(亀の瀬狭窄部除く)

- ■基本高水のピーク流量5,200m³/s(柏原地点)に対して、400m³/sの洪水調節を行い、4,800m³/sを河道で対応
- ■堤防嵩上げ(計画高水位を上げる)は、万一氾濫した場合に被害が大きくなることから適切でなく、沿川は市街化が進行しており、大規模な引堤は困難
- ■このため、河道掘削やボトルネック橋梁の改築等により対応

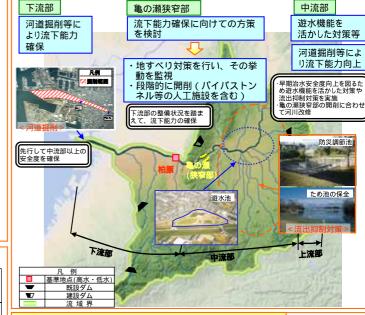
中流部の改修により、人為的に下流の堤防区間に洪水を流下させることから、今後 とも下流部においては、先行して中流部以上の安全度を確保する 段階的な整備目標を立て、先行して下流部の河道掘削等の河川改修を行う。中流 部の早期治水安全度の向上を図るために、遊水機能を活用した対策や本川水位を 低下させるための流出抑制対策等を進める

下流部の整備状況を踏まえつつ、亀の瀬地すべり地区で地すべり対策を行い、その 挙動を監視しながら、狭窄部の流下能力の確保のために段階的に開削(バイパスト ンネル等の人工的施設を含む)を実施し、合わせて中流部の改修を進める

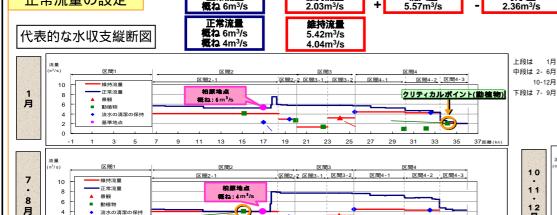
フォトモンタージュ(流量小) フォトモンタージュ(流量大)

維持流量の検討
