# 大淀川水系河川整備基本方針

大淀川水系の流域及び河川の概要（案）

平成 2 8 年 5 月

国土交通省 水管理・国土保全局

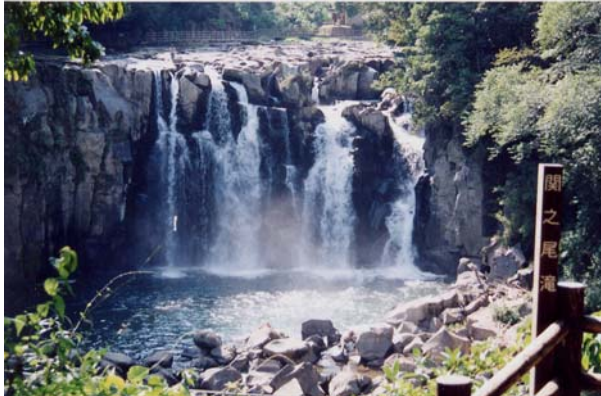
関之尾の滝と甌穴

日本の滝100選にも選ばれた関之尾滝は、幅40m、高さ18mにも及ぶ大滝、そして木々の間から流れ落ちる男滝、女滝の3つの滝からなる。

流れる水の力が、川底の小石や岩石の破片を回転させることによりできた穴である関之尾甌穴群（天然記念物）は世界最大級の規模であり、地質学上でも貴重な資料とされている。
