# 阿武隈川水系河川整備基本方針

土砂管理等に関する資料（案）

国土交通省 水管理・国土保全局

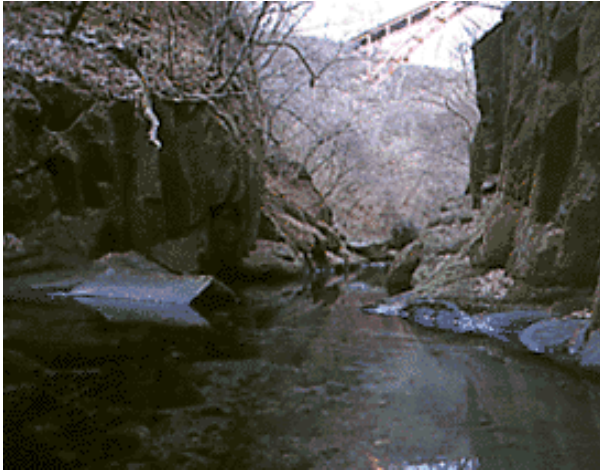
阿武隈川の源流部は、樹枝状に沢が広がり、沢の所々に多くの滝が見られる。

流路は、甲子溪谷、雪割溪谷（雪割峡）と呼ばれている峡谷が白河付近まで続いている。瀬の続く西郷瀬付近はV字谷となり、兩岸は高さ 40m にわたり曲型的な柱状節理（溶岩が冷却し固まる際に体積収縮によってできた柱状の割れ目）を形成している。

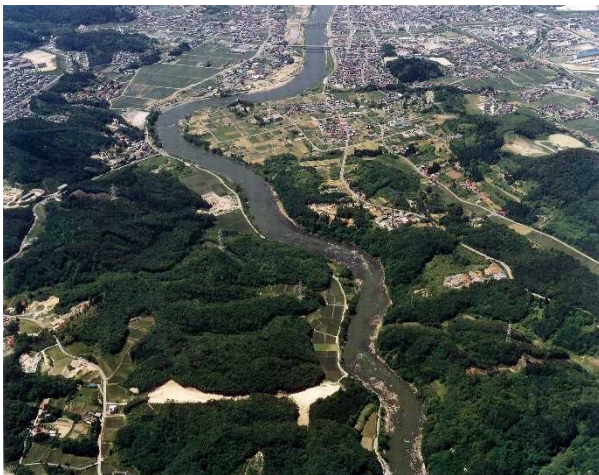
この区間は狭窄と盆地が交互し、緩流・急流を繰り返す区間である。狭窄部では河床勾配が 1/300 程度であるのに対し、盆地を流れる緩流区間では 1/1,000 程度以上となっている。川幅は、狭窄部で 50～70m、盆地区間で 200m 程度であり、河床材料も岩露出から 5mm 程度の砂まで様々な粒径が存在し、変化に富んだ河道特性を有する区間である。

河川形態はB b－B c移行型であり、所々に瀬・淵が見られる。

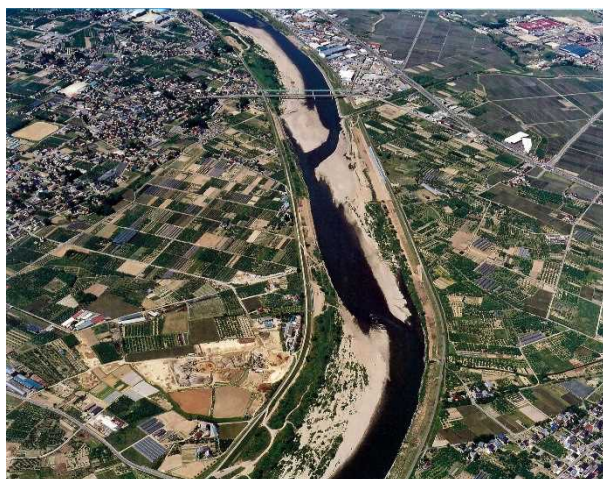
福島盆地を流下する区間では、河床勾配 1/450～1/1,200 程度の比較的緩やかな流れを呈しており、幅約 350m の河川幅内で単純交互砂州を形成しながら流下する、B b－B c 移行型の河川形態区間であるが、所々に岩河床が見られる区間も存在し、多様な流れを呈している。

瀬・淵が所々に存在し、発達した砂州にはヤナギ林や湿性植物が点在している。

河床材料の代表粒径は、22～26mm 程度である。

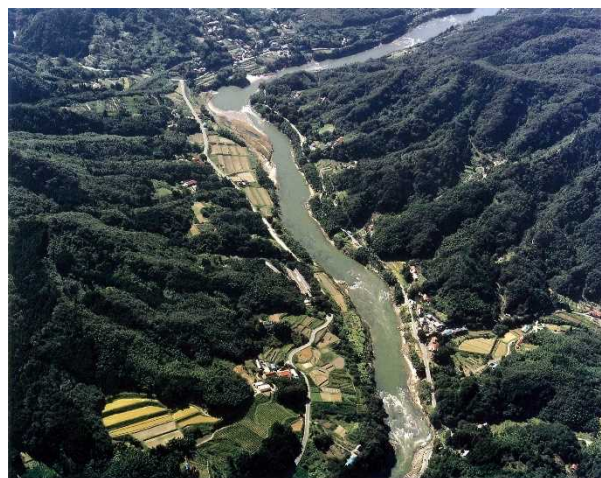
この区間は宮城県と福島県の県境にあたり、周囲を山地に囲まれ、河床勾配 1/420 程度の急な流れになっている。河床は岩もしくは粒径が大きい礫となっており、瀬・淵が連続する A a－B b 移行型の河川形態を呈している。

この区間は U 字谷状になっており、川幅は 100～150m 程度と狭くなっている。

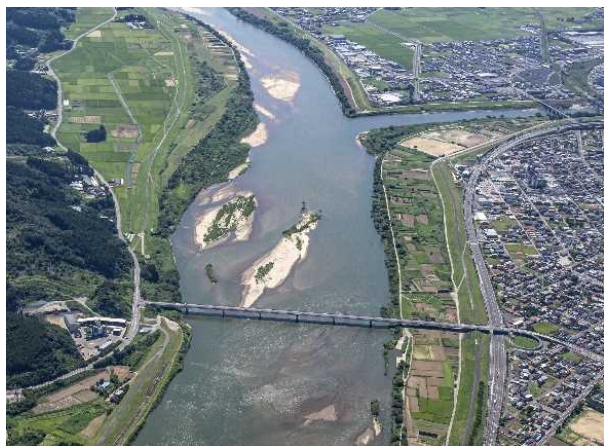
砂州を形成しながら蛇行する  
【出典：仙台河川国道事務所 資料】

宮城県側の平野地域を流下する区間では、主要左支川白石川が流入し、河床勾配 1/1,000 以上の穏やかな流れになっている。川幅 250～750m 程度で砂州を形成しながら蛇行し、所々に瀬・淵が見られる B b - B c 移行型の河川形態を呈している。

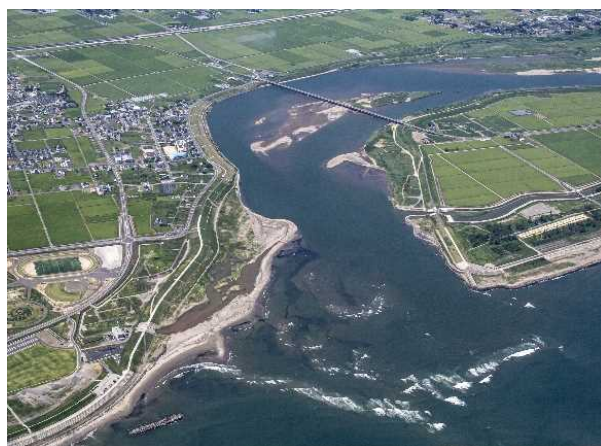
阿武隈川の河口部には導流堤がなく、河口の州が張り出しているものの、洪水時には砂州をフラッシュする特性を有しているため、導流堤の計画はない。河口部から約 8km 付近までが感潮区間となっており、河床勾配も 1/3,000 以上と緩やかになっている。感潮区間の上流側でも河床勾配 1/1,890 程度であり、河床材料の代表粒径も 0.5～1.3mm 程度と小さい。河川形態も B c 型に分類され、穏やかな流れを呈している。なお、10.4km 地点には利水を目的とした「阿武隈大堰」がある。

河口部はやや河口閉塞ぎみである

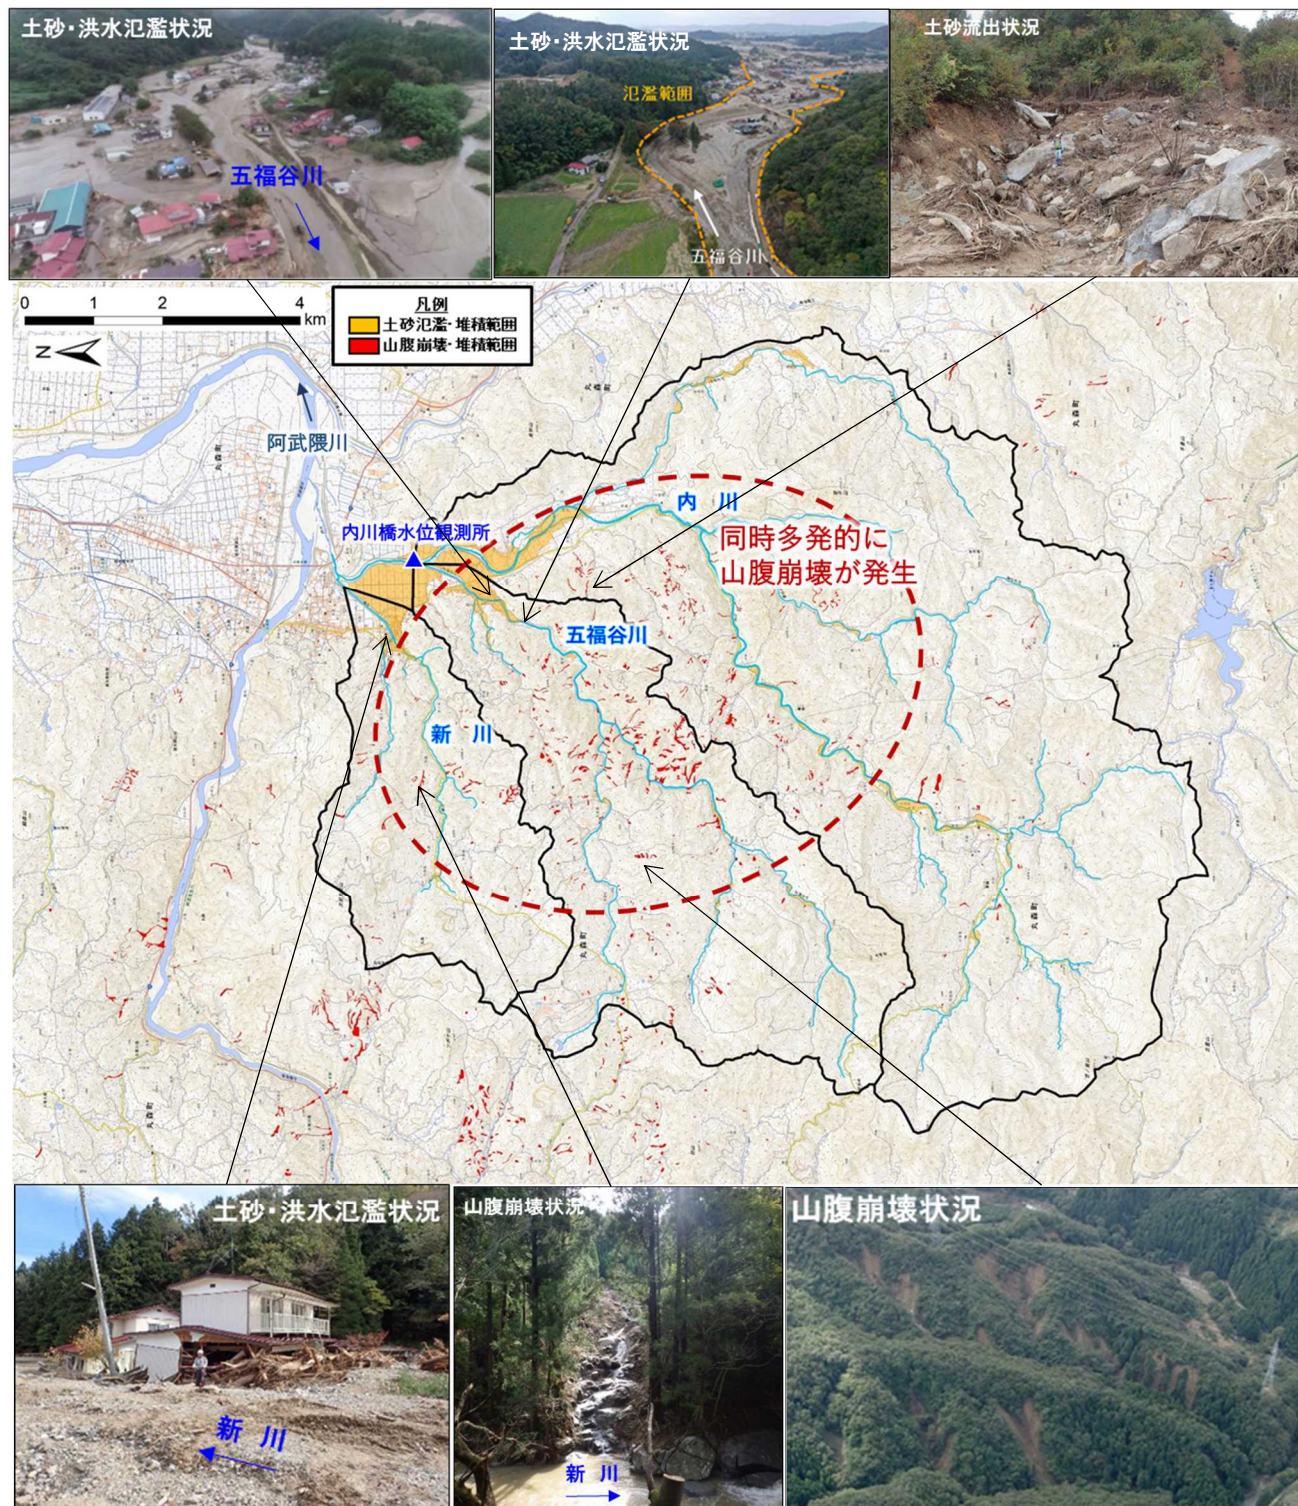
図 3-2-1 令和元年東日本台風における内川流域の土砂災害発生状況

令和元年東日本台風によって、阿武隈川水系内川流域で既往最大の豪雨となり、同時多発的に山腹崩壊が発生したため、内川下流域では土砂・洪水氾濫等による被害が発生した。

土砂・洪水氾濫等による被害を防止軽減するため、令和元年(2019年)11月から直轄砂防災害関連緊急事業に着手し、令和2年(2020年)から特定緊急砂防事業を実施している。

ただし、令和元年東日本台風に伴う豪雨によって同時多発的に山腹崩壊が発生したため、例えば内川下流域で土砂・洪水氾濫被害が発生するなど、多量の土砂が流出した。また、摺上川ダムにおける堆砂量の増加や白石川合流点下流の河道への土砂堆積が確認された。
