富士川水系河川整備基本方針

土砂管理等に関する資料（案）

国土交通省 水管理・国土保全局

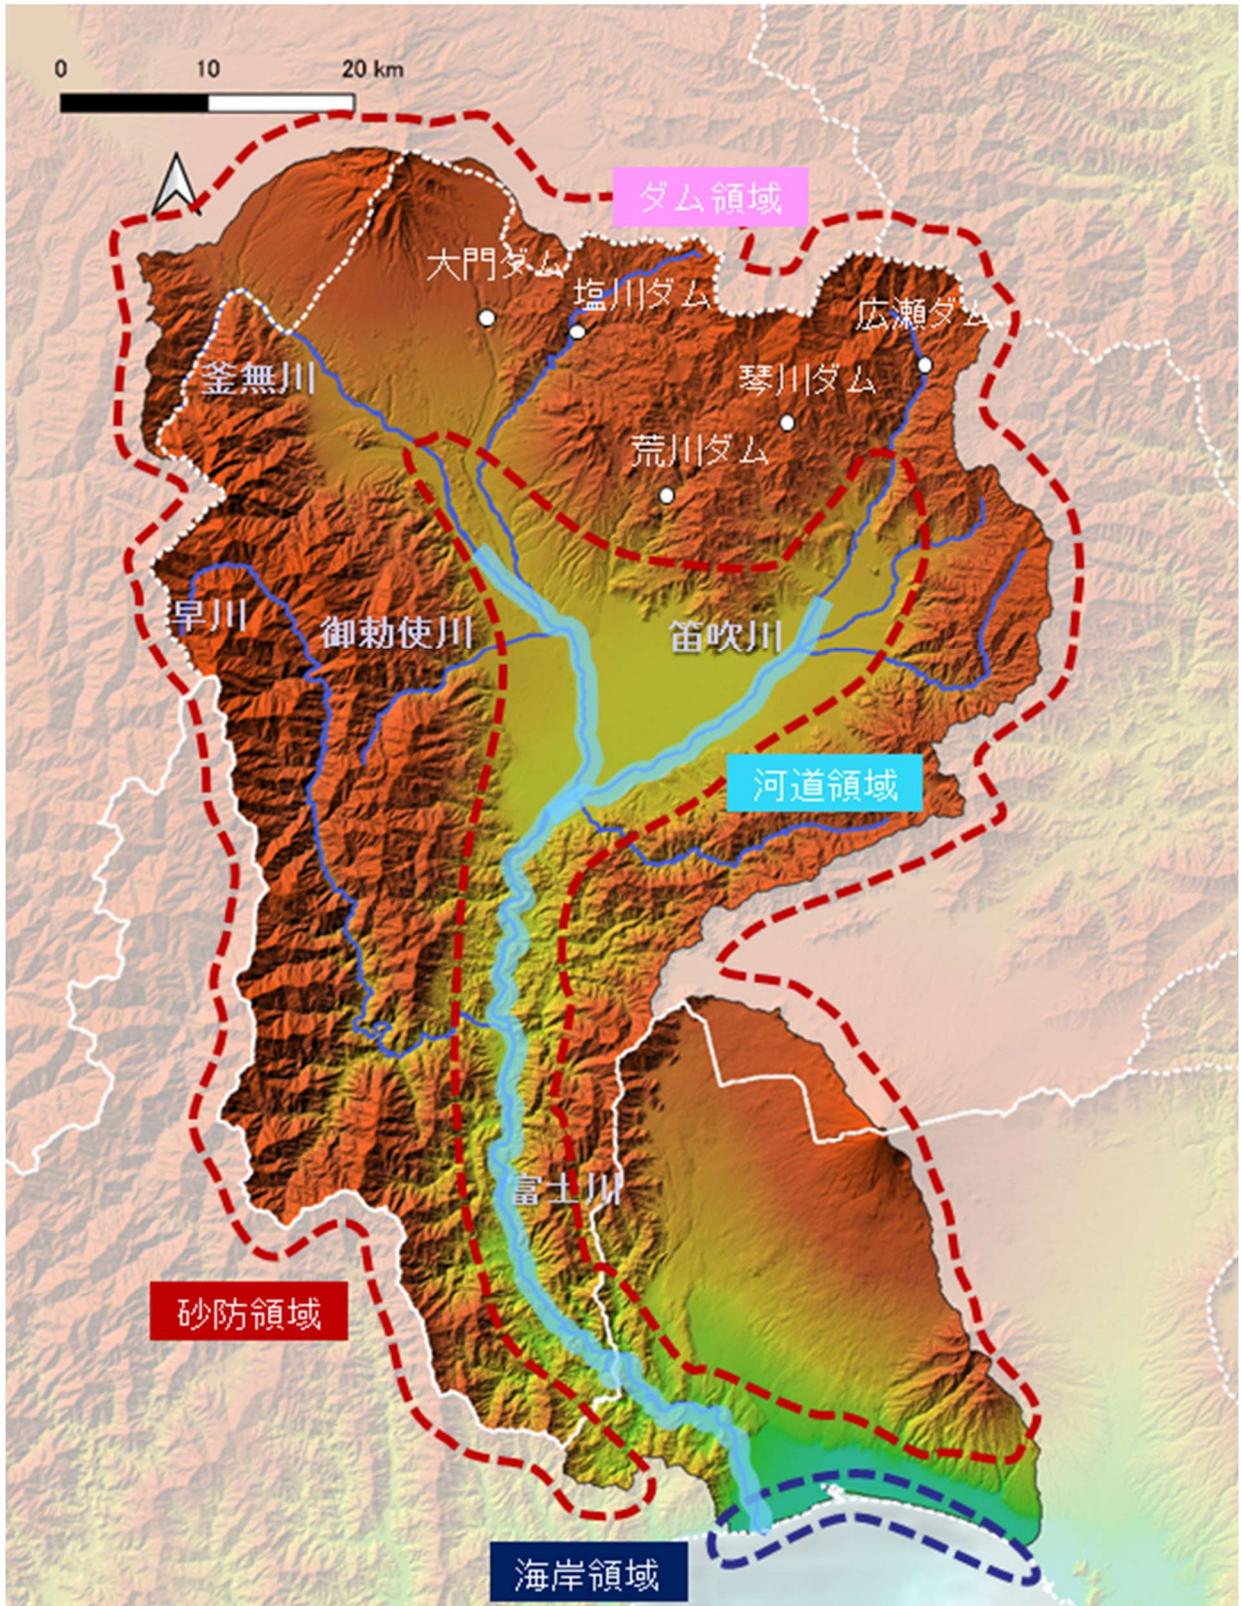
图 1-2 領域位置図

〈山地領域〉

糸魚川-静岡構造線が縦断し、基岩には亀裂が多く、風化作用を受け、極めて脆い地質が分布する釜無川流域・早川流域では土砂の生産・流出が活発で、昭和以降だと昭和28、29、34、57年（1953、1954、1959、1982年）、平成16、23年（2004、2011年）に大規模な崩壊や土砂災害が発生した。昭和34年（1959年）の災害を契機に、国による直轄砂防事業が開始された。

〈ダム領域〉

補助ダム、利水ダム合わせて15基のダムが建設されている。一部の発電専用ダムでは計画堆砂量を上回る堆砂が見られるが、多目的ダムにおける堆砂は概ね計画の範囲内で進行しており、現時点で施設の機能を阻害する堆砂は確認されていない。

〈河道領域〉

大規模出水時に大量の土砂流出による河積不足が想定される一方、令和元年（2019年）10月洪水では複数地点で河岸侵食や堤防・護岸の被災が発生している。継続的な河積確保対策として、特定砂利採取を活用した河床掘削を実施している。

〈河口・海岸領域〉

海岸領域では、海岸保全施設の整備、港湾と連携したサンドバイパス、砂防と連携した養浜等により、海岸侵食は抑制され、回復傾向となっている。

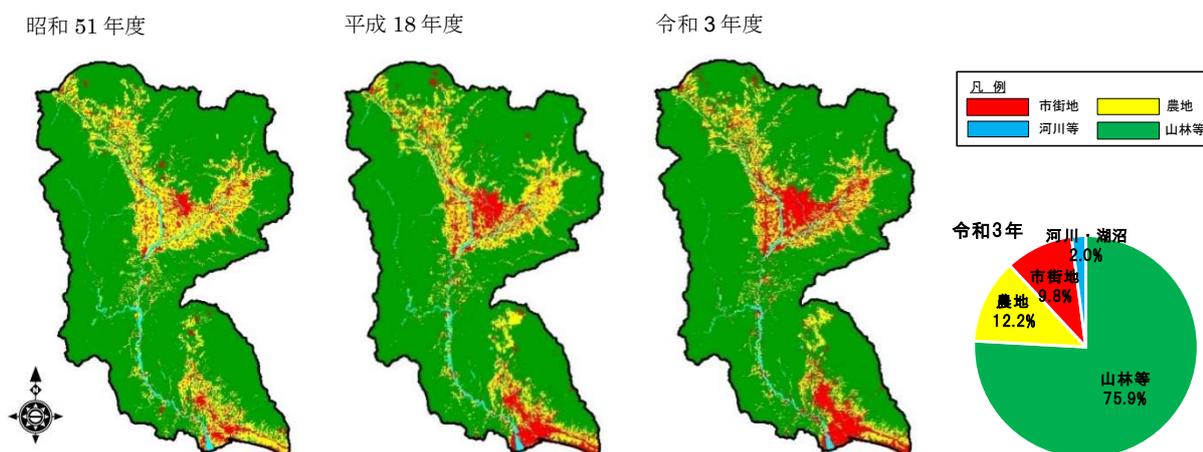
図 2-1 土地利用の変化

富士川流域における土地利用の変化を図 2-1 に示す。昭和 51 年度（1976 年度）と令和 3 年度（2021 年度）を比較すると、山梨県の甲府盆地と静岡県富士市、富士宮市の平野部において市街地化が進行しており、対して農地が減少している。

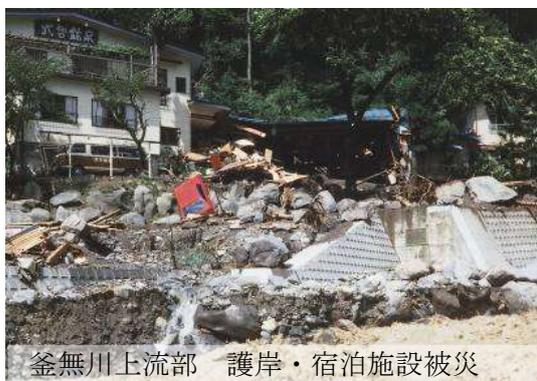
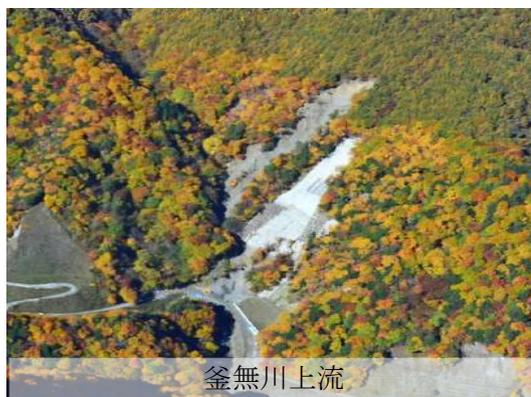
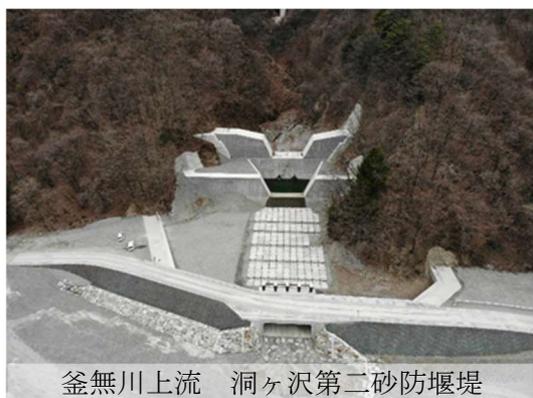
令和元年東日本台風（台風第 19 号）では、山梨県北杜市の大坊雨量観測所で連続雨量 389mm を記録した。大武川では土石流が発生したが、整備済みの砂防堰堤群で捕捉し、下流の家屋等の被災を防いだ。

直轄砂防事業の進捗については、現在までに釜無川の上流域で砂防堰堤 52 基、床固工等（護岸、山腹工等含む）125 基が整備されている。

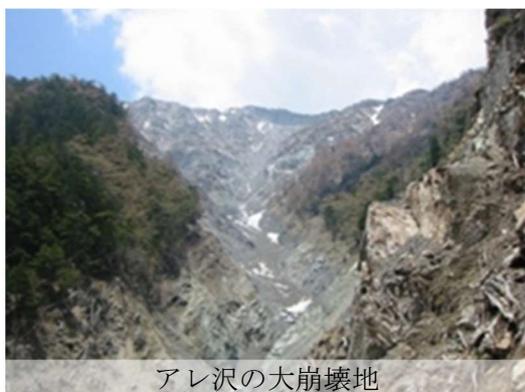
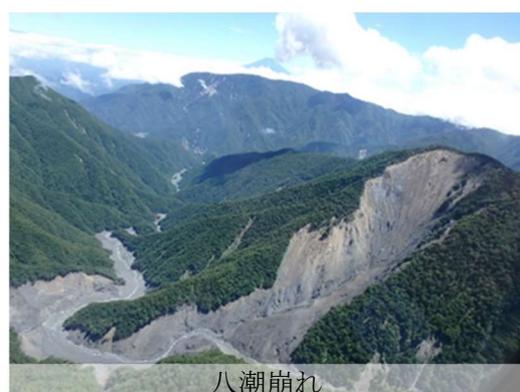
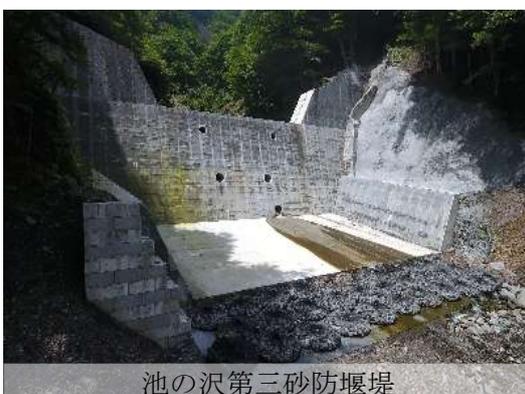
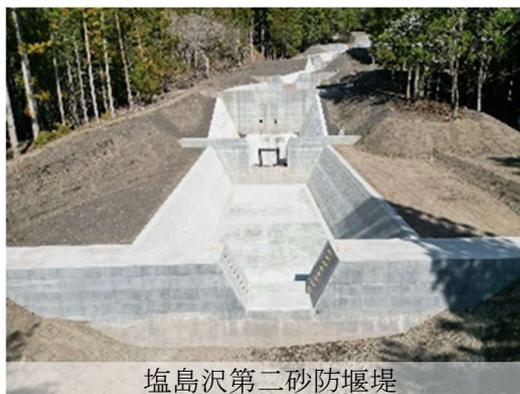
早川は、3,000m級の山々を源とする急流河川で、非常に急峻な地形を呈しているとともに流域内を糸魚川－静岡構造線が縦断し、基岩には亀裂が多く、風化作用を受けた極めて脆い地質構造と急峻な地形を呈していることから、荒廃地や大規模崩壊地が流域の大部分を占め、土砂生産・流出が極めて活発であることから、引き続き砂防堰堤等による土砂流出対策の推進が必要である。

平成 23 年（2011 年）9 月の台風第 12 号では、山梨県早川町の春木川雨量観測所で連続雨量 895mm を記録し、池の沢では土砂や流木の流出により町道が通行不能となり、また、宿泊施設に駐車していた車 20 台が流され、近傍の宿泊施設の約 300 名が孤立する甚大な被害が発生した。

直轄砂防事業の進捗状況については、現在までに早川流域で砂防堰堤 128 基、床固工等（山腹工等含む）64 基が整備されている。

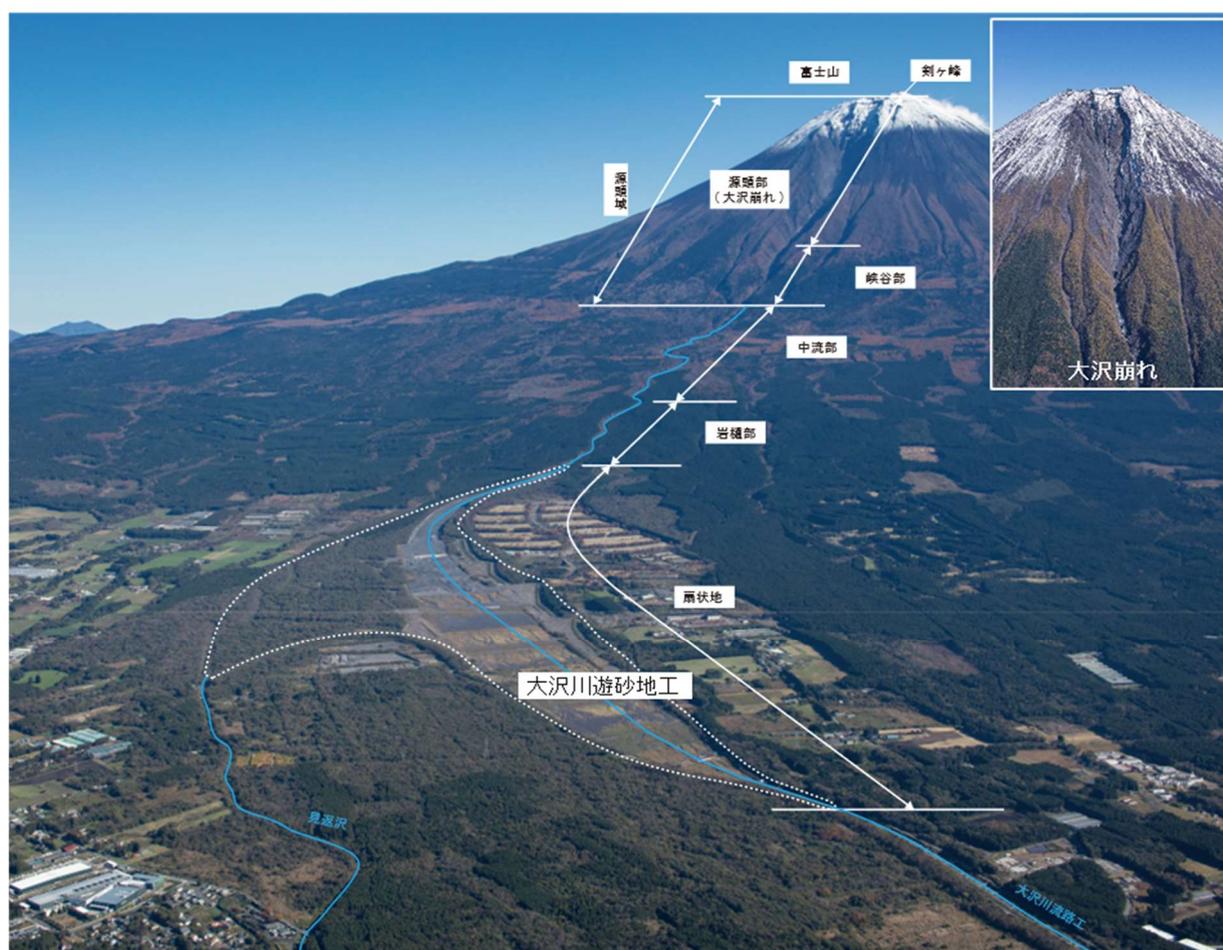
図 2-2 大沢崩れと大沢川遊砂地

大沢崩れは富士山西斜面に位置し、山頂直下から標高 2,200m 付近まで、延長約 2.1km、最大幅約 500m、最大深さ約 150m 崩壊面積約 1km²、崩壊土砂量は約 7,500 万 m³（東京ドーム約 60 杯分）に及ぶ、日本最大級の崩壊地であり、現在でも活発に崩壊が進んでいる。昭和 45 年（1970 年）からの観測において、31 回の土石流を繰り返しながら約 796 万 m³の土砂が下流に流出している。

大沢川では、近年も土石流が発生しており、大沢川遊砂地で令和 3 年（2021 年）8 月に約 25.9 万 m³、令和 3 年（2021 年）3 月に約 39.5 万 m³の土砂を捕捉し、遊砂地の効果により下流域での土砂被害は発生しなかった。

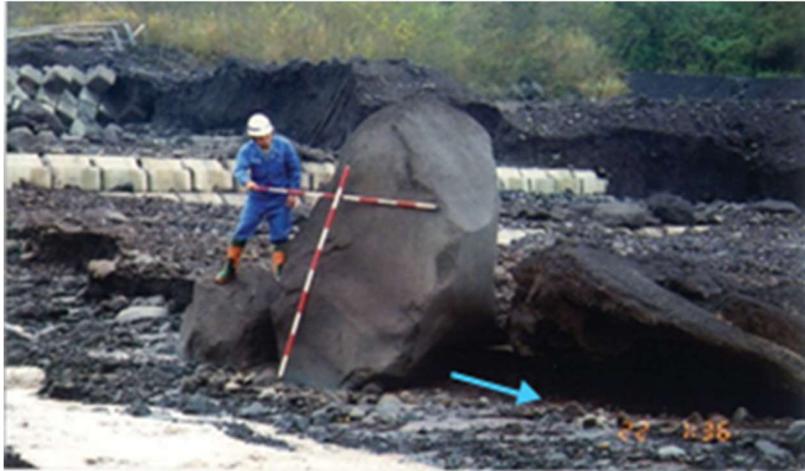
図 2-3 大沢川遊砂地に流下した2mを超える巨石（平成12年11月21日発生 土石流）

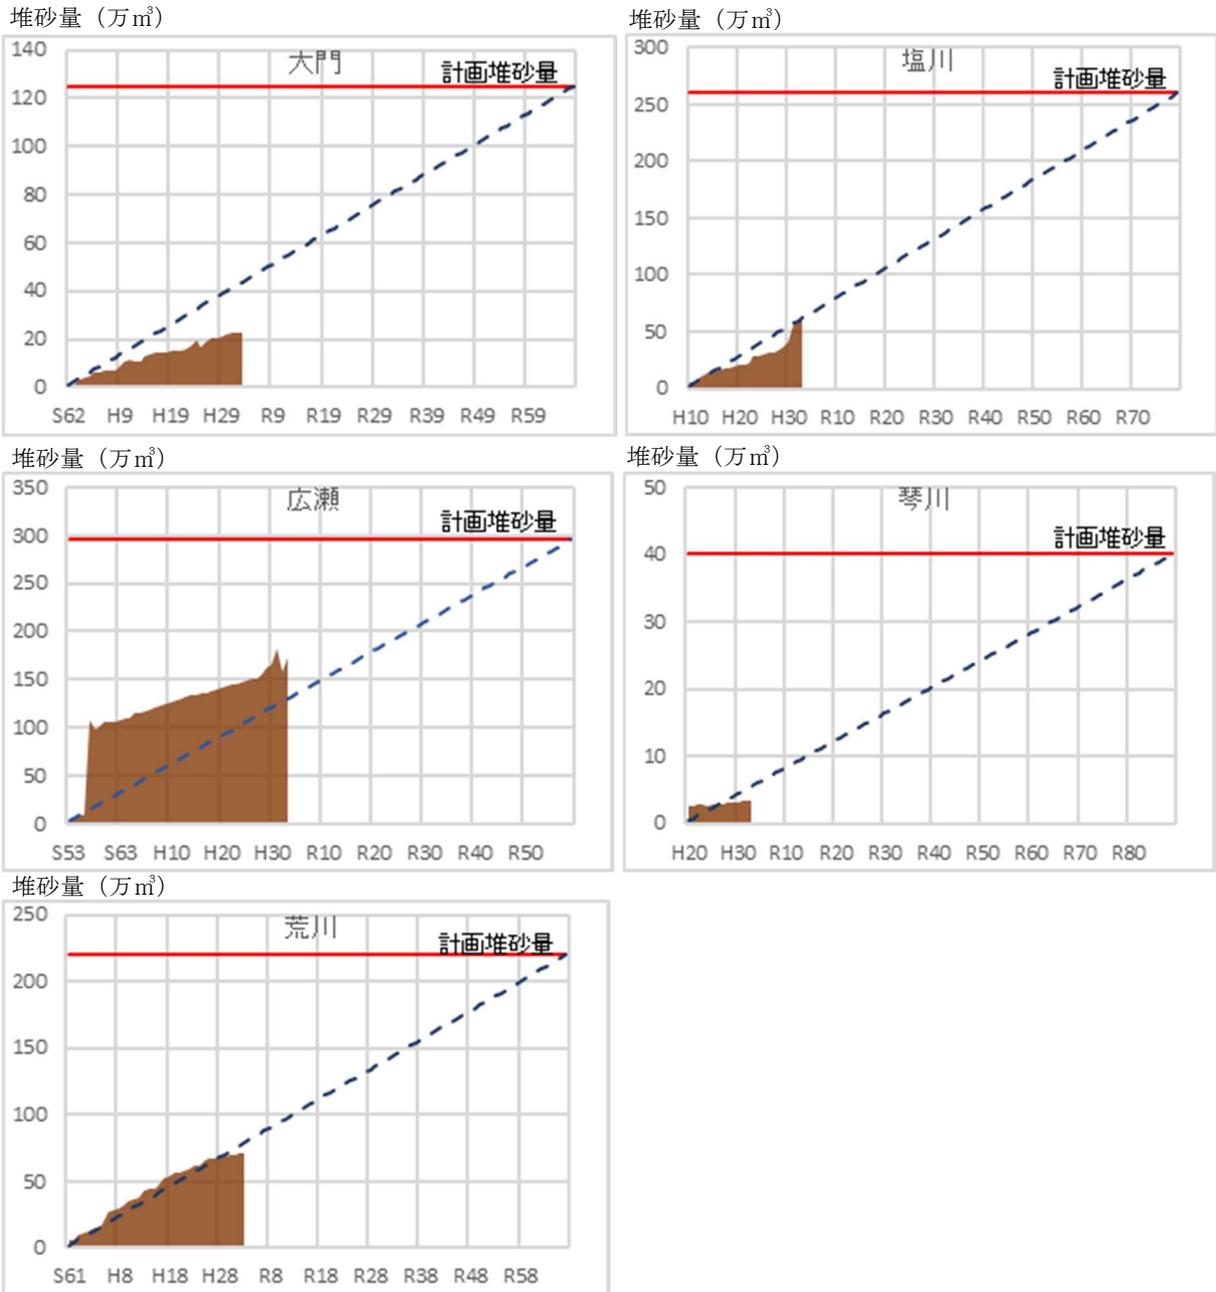
図 3-1 各ダムにおける累加堆砂量

一部の発電専用ダムでは計画堆砂量を上回る堆砂が見られるが、多目的ダムにおける堆砂は概ね計画の範囲内で進行しており、現時点で施設の機能を阻害する堆砂は確認されていない。

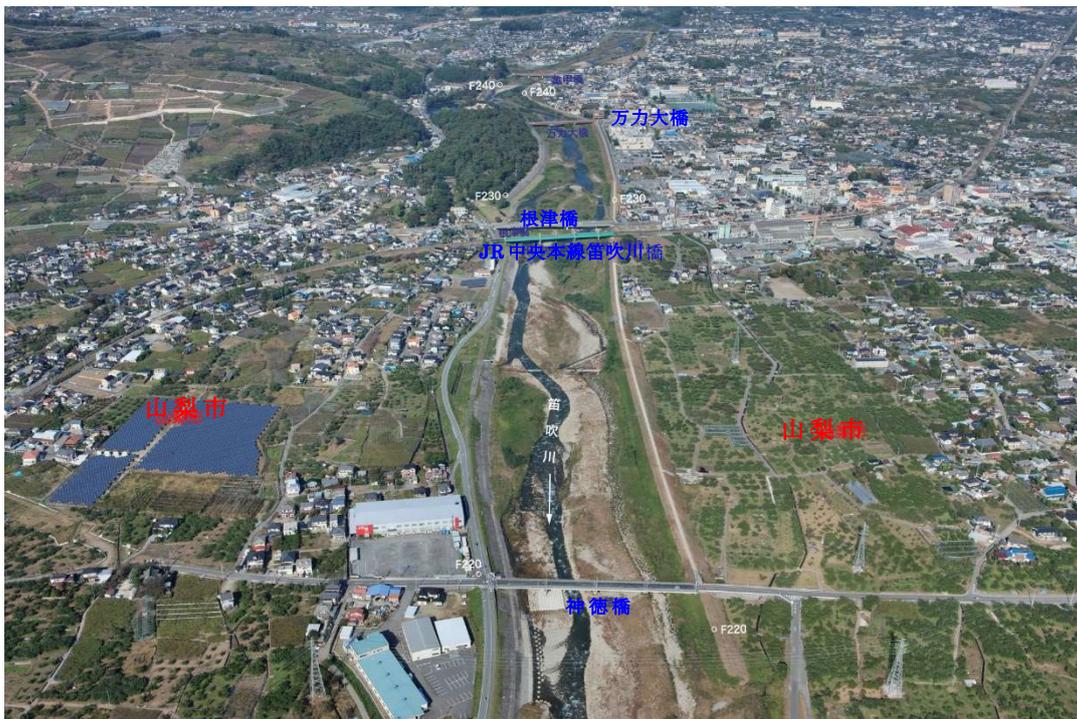
图 4-2 笛吹川 根津橋上流万力林付近(F-230 付近)

笛吹川は、上流部では秩父多摩甲斐国立公園内の山間溪流の様相をなし、平地部では石和・山梨の市街地及び田園地帯を流下し、富士川に合流している。河道内には砂礫地が少なく、ヨシ原やヤナギの河畔林が広がっている。河床勾配は上流が概ね 1/300 以上と急勾配であるが、平地では 1/1,100 程度と緩く、河床材料も上流では 50～190mm 程度の砂礫、平地では概ね 2mm 未満の砂・シルトとなっている。

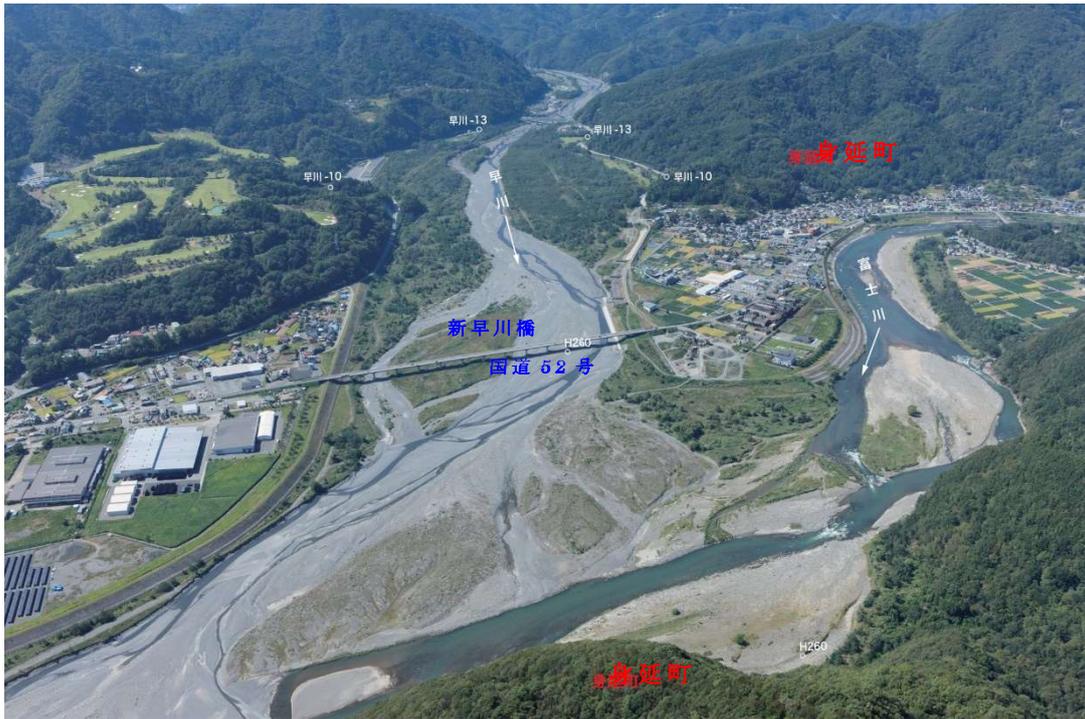
图 4-5 富士川 早川合流点付近 (H-255 付近)

中流部は山付き区間が多く、河道内には広い砂礫地が広がっている。

河床勾配は 1/200～1/400 程度、河床材料は 30～210mm 程度の砂礫となっている。

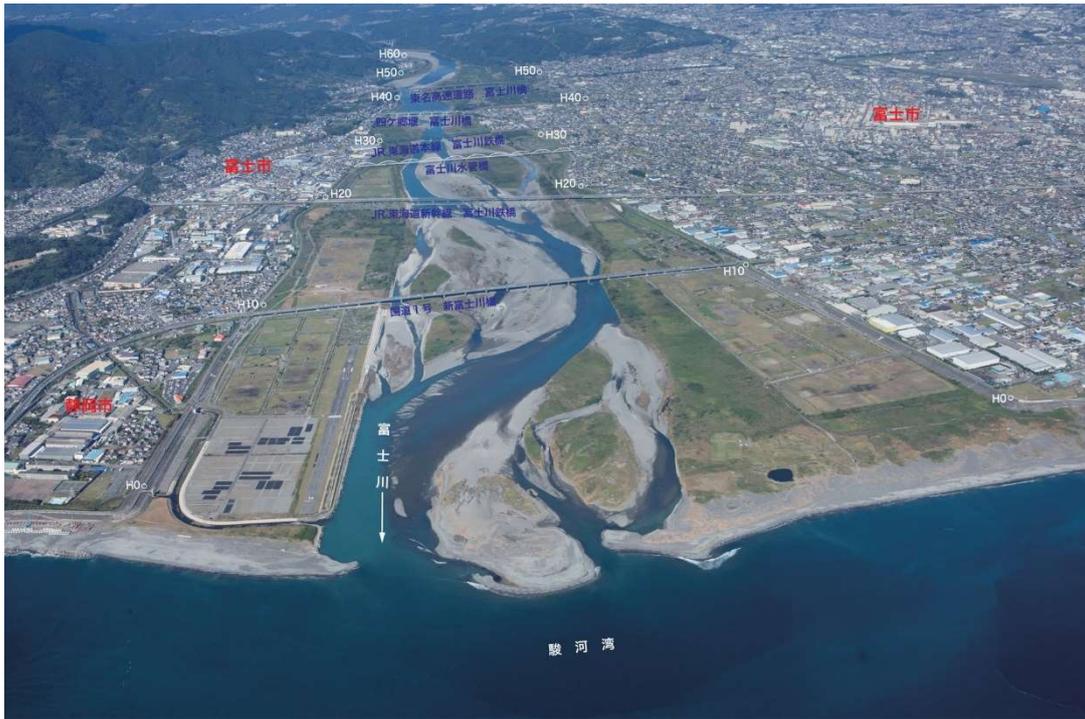
図 4-7 富士川 駿河湾に注ぐ河口部

雁堤上流から河口においては、富士山西南の山麓が駿河湾に向かって広がっており、富士川の河口部は扇状地で天井川を形成している。

急流河川の河口部であるため、河口の割には水面幅が狭いが、河道内には広大な高水敷が形成されており、運動場や公園緑地、砂礫河原が広がっている。また、周辺は有名な探鳥地であり、堤内地は住宅地や工場となっている。

河床勾配は 1/300～1/400 程度、河床材料は 50～180mm 程度の砂礫となっている。

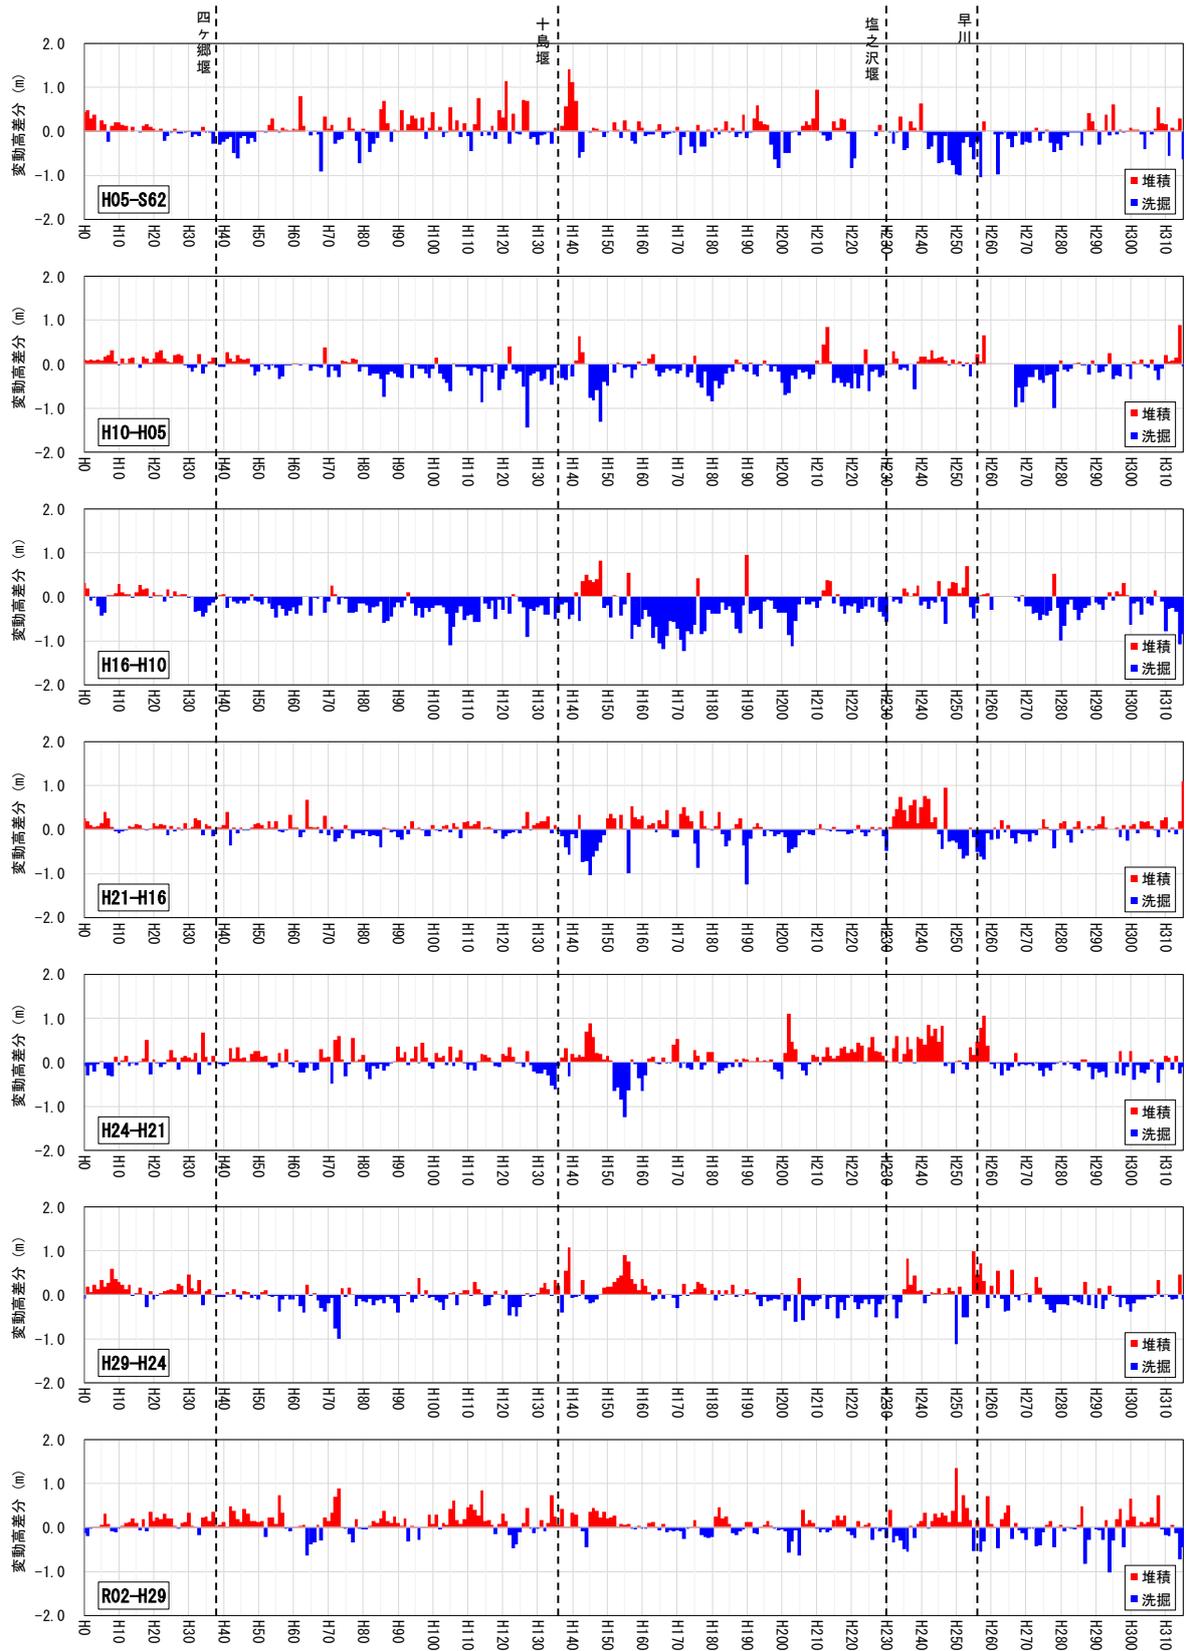
図 4-8 富士川の土砂変動量

富士川では、平成 5 年（1993 年）から平成 10 年（1998 年）、平成 10 年（1998 年）から平成 16 年（2004 年）にかけて、H-40 より上流区間で洗掘傾向となっている。また、十島堰や塩之沢堰の上流で経年的に土砂が堆積傾向となっている。近年では、比較的安定傾向となっているが、令和元年東日本台風（台風第 19 号）前後では十島堰下流で堆積傾向にある。富士川では、図 4-11 に示すように、K-50 より K-180 の区間で経年的に砂利採取が実施されているため、これらの人為的な影響を生じているものと考えられる。

河川領域の土砂変動量を図 4-8～図 4-10 に示す。

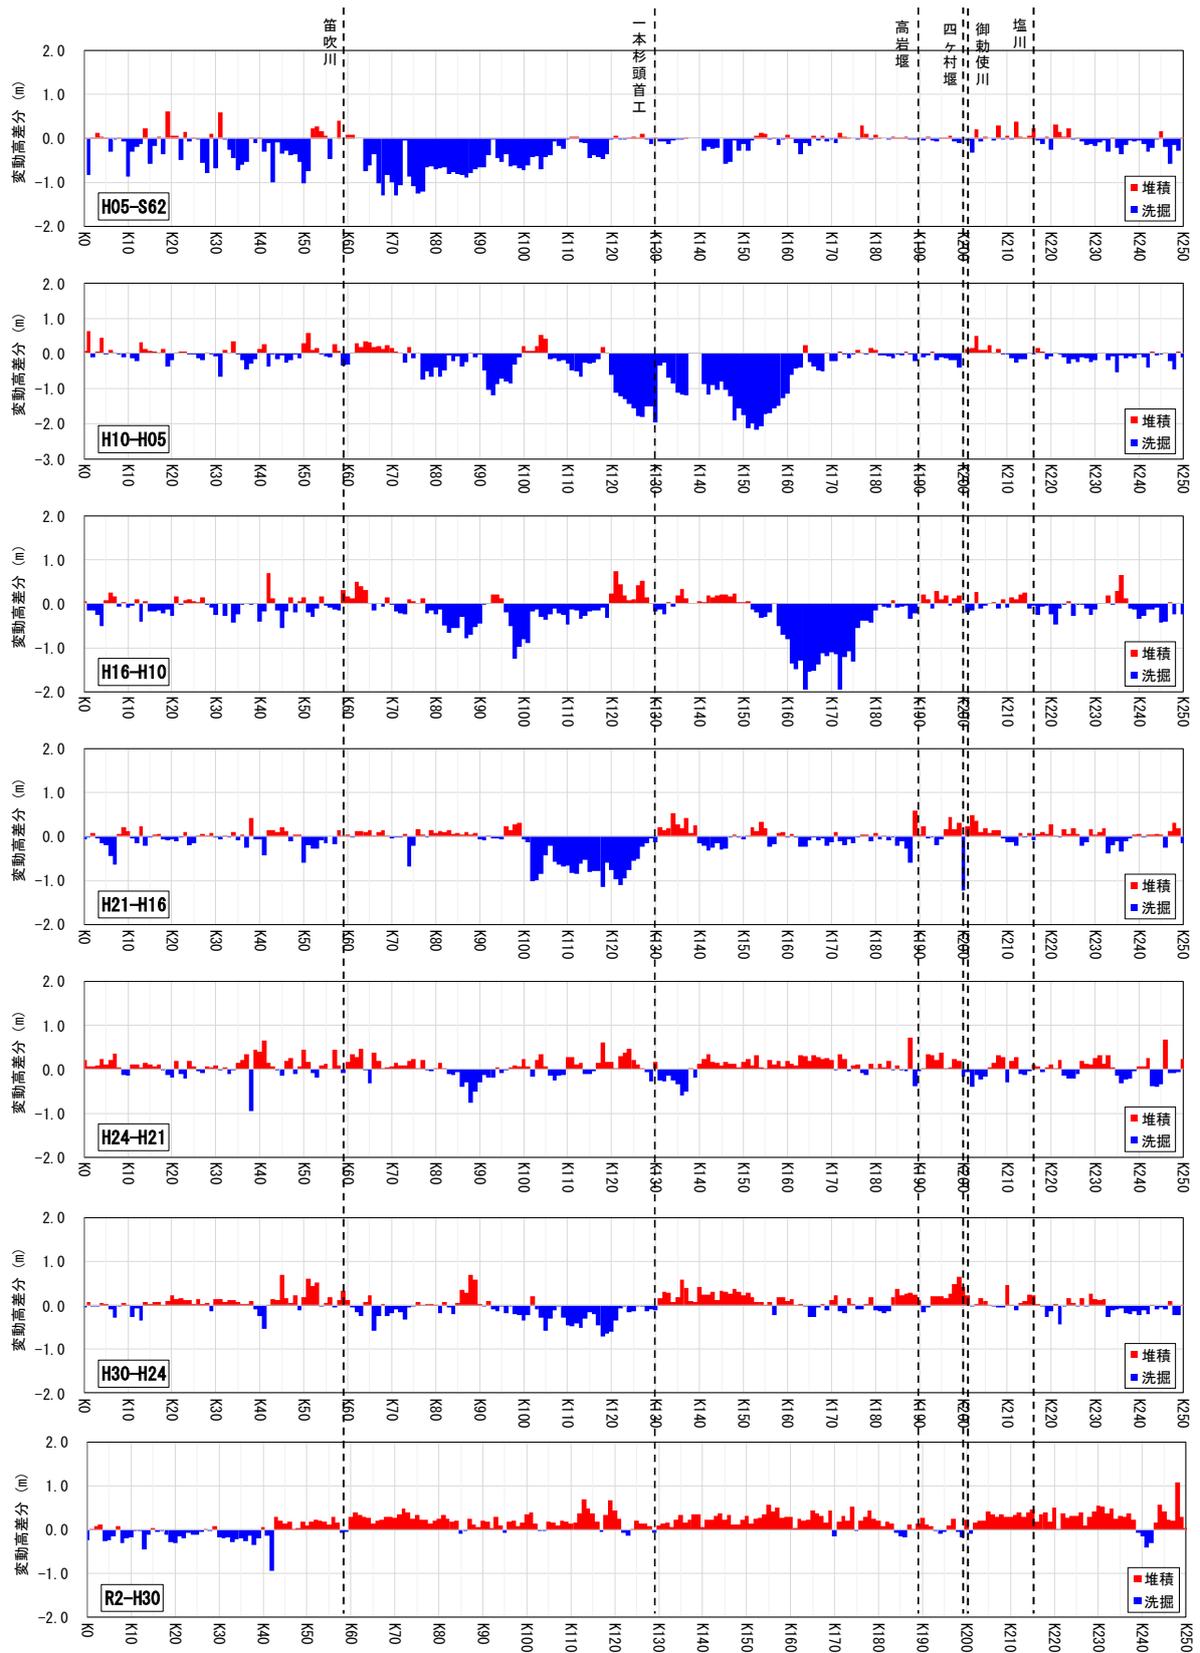
図 4-9 釜無川の土砂変動量

釜無川では、K-60 笛吹川合流点から K190 高岩堰までの区間において、昭和 62 年（1987 年）から平成 16 年（2004 年）までに、一連区間で洗掘が生じている。また、一本杉頭首工や御勅使川合流点付近では、近年、堆積傾向となっている。令和元年東日本台風（台風第 19 号）前後では全川的に堆積傾向となっており、最大 0.5m 程度河床が上昇している。釜無川においても、図 4-12 に示すように、H-140 より H-260 の区間で経年的に砂利採取が実施されているため、これらの人為的な影響が生じているものと考えられる。

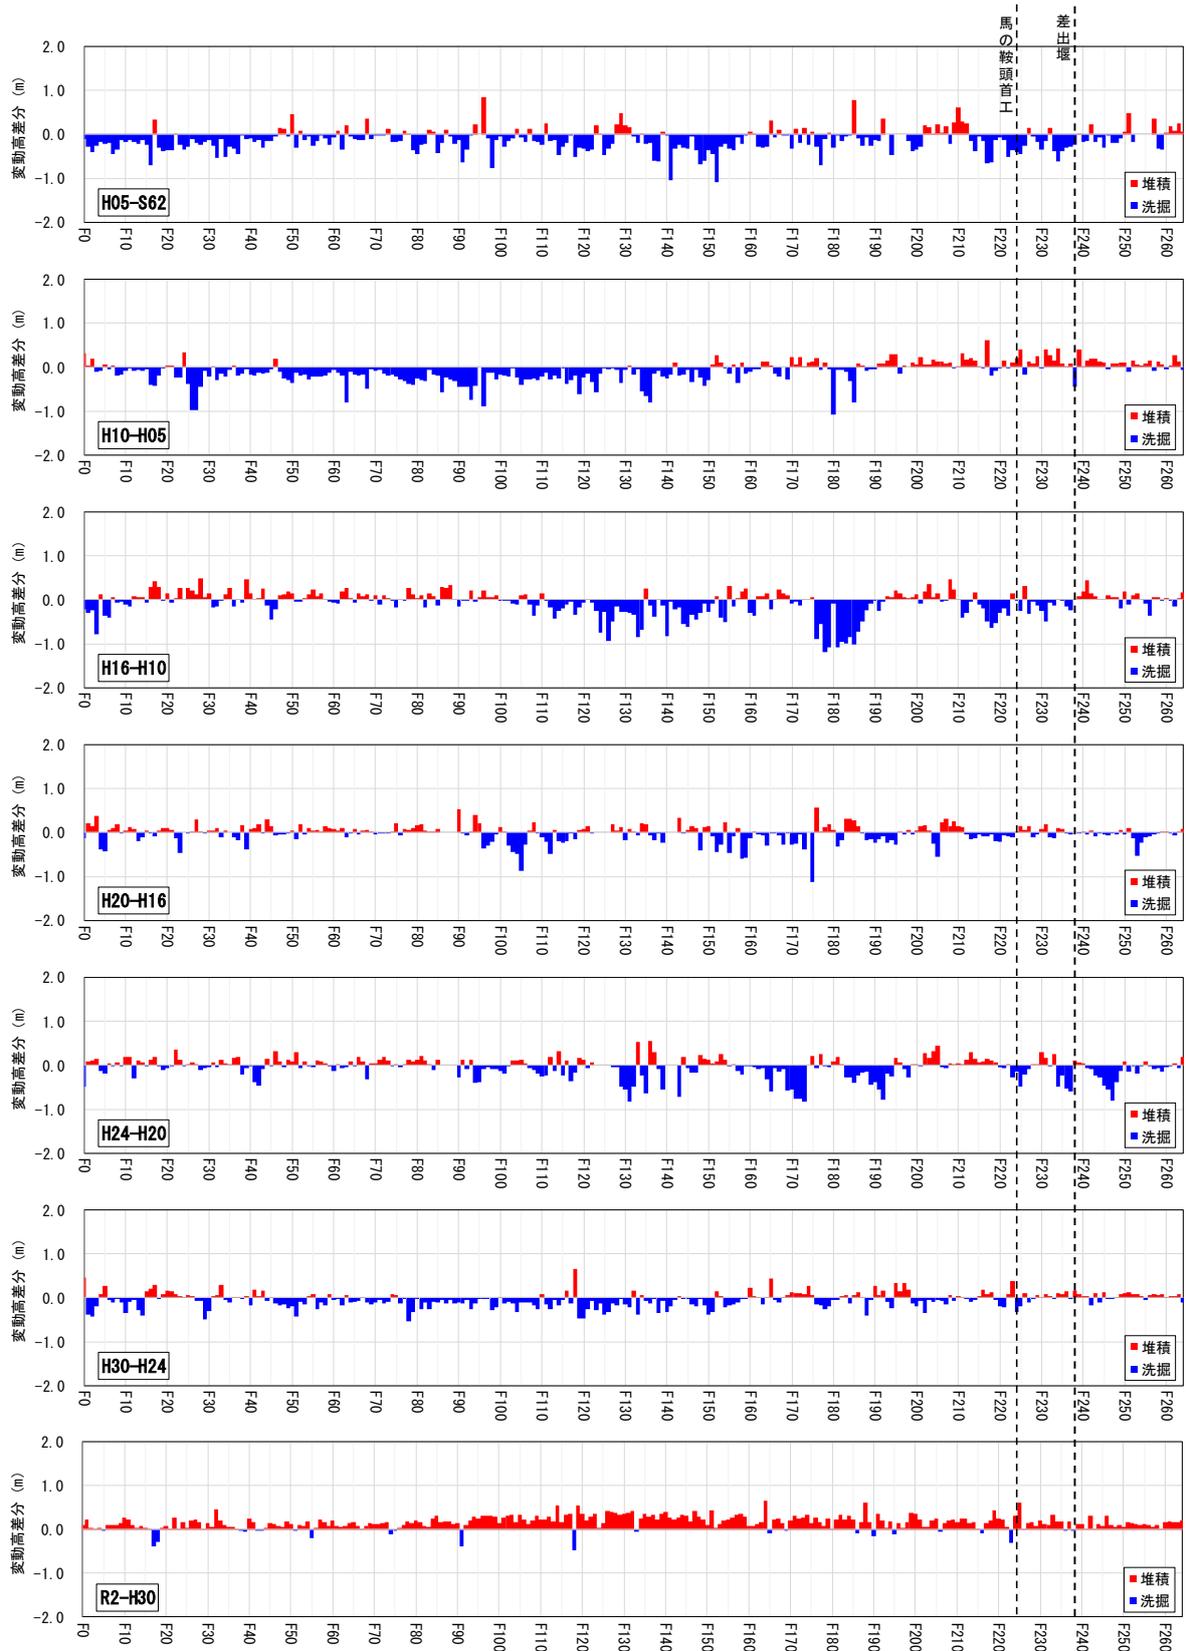
図 4-10 笛吹川の土砂変動量

笛吹川では、期間や区間により多少の違いがあるが、昭和 62 年（1987 年）から平成 30 年（2018 年）にかけて、全川的に洗掘傾向となっている。令和元年東日本台風（台風第 19 号）前後では、釜無川と同様に全川的に堆積傾向となっている。笛吹川では、図 4-13 に示すように、近年は砂利採取が実施されていないが、砂利採取が実施された平成 10 年（1998 年）までは、F-180 付近で河床が低下している。

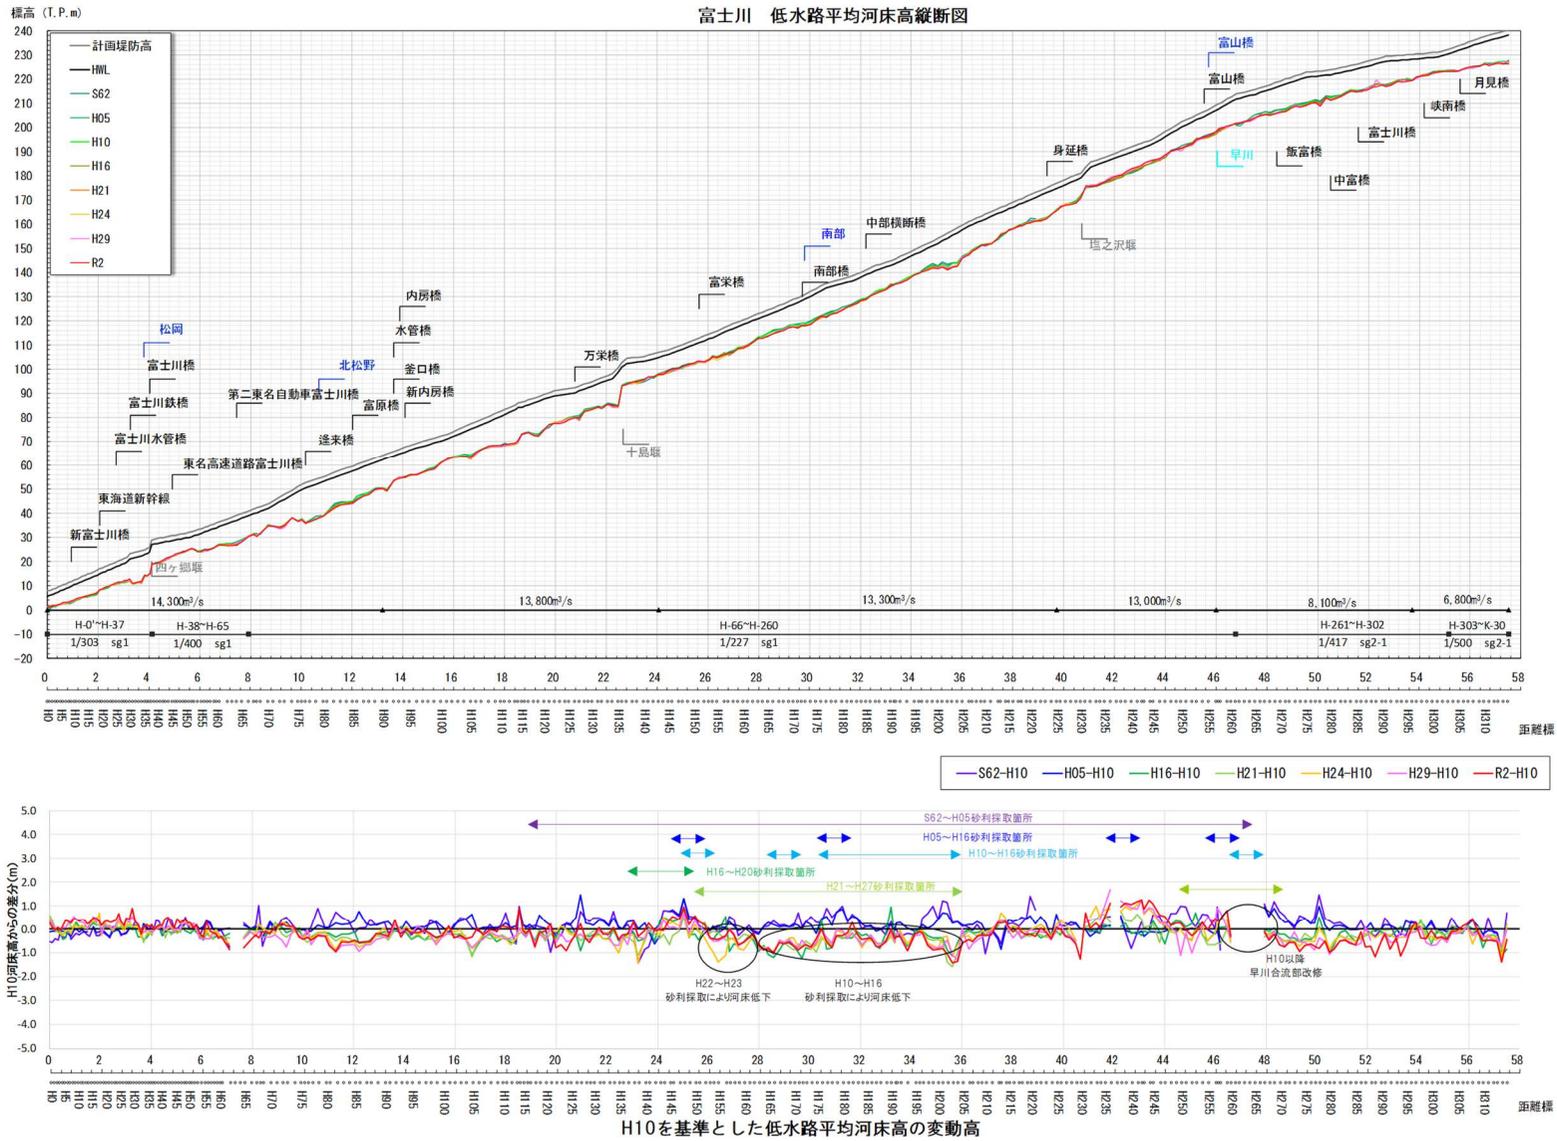
図 4-14 富士川平均河床高縦断面図

富士川水系における平均河床高縦断経年変化図を図 4-14～図 4-16 に、平成 11 年（1999 年）から平成 30 年（2018 年）までの土砂動態を図 4-17 に示す。

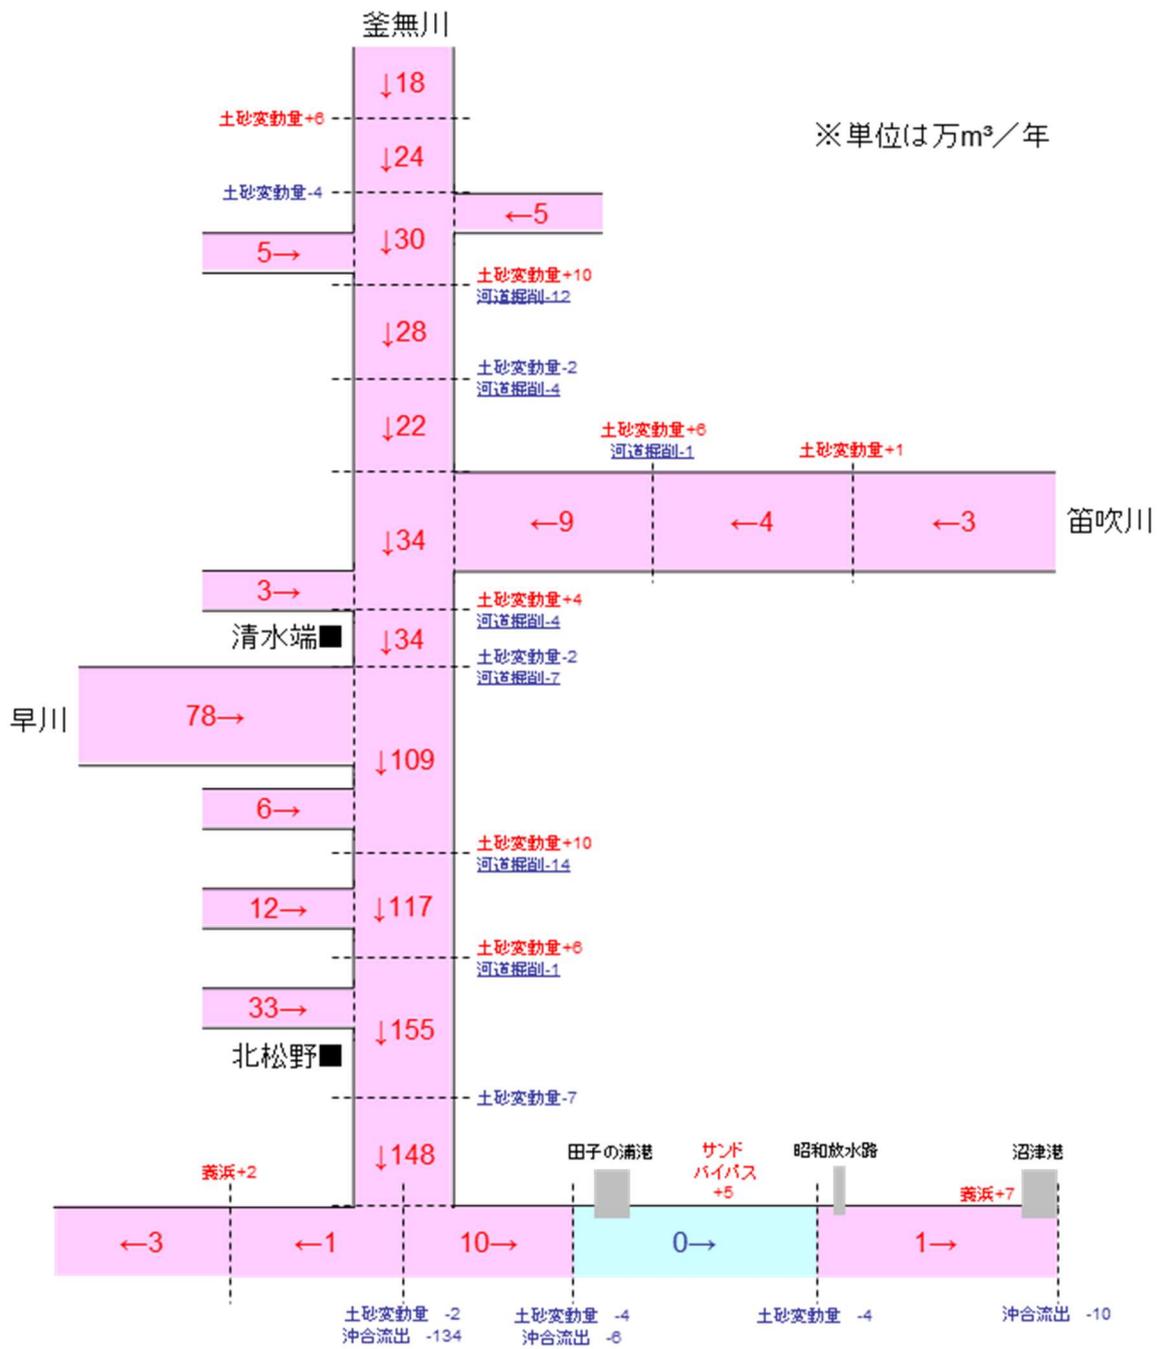
図 4-17 土砂動態 (平成 11 年～平成 30 年)

富士川流域の西側に位置する釜無川流域及び早川流域は、糸魚川－静岡構造線が縦断し、基岩には亀裂が多く風化作用を受けて極めて脆い地質が分布するため、土砂の生産・流出が非常に活発である。釜無川は、糸魚川-静岡構造線の影響により土砂生産が活発であり、笛吹川との合流点までに、支川からの土砂流出と合わせて約 40 万 m³ の土砂移動が見られる。笛吹川は、土砂生産が比較的緩やかな傾向にあり、釜無川との合流点までに約 10 万 m³ の土砂移動が見られる。早川では、釜無川同様、糸魚川－静岡構造線の影響を受けており、非常に活発な土砂生産が見られる。富士川との合流点では、約 80 万 m³ の土砂移動が見られる。早川合流後の富士川では、上流からの土砂移動に加え、支川からの土砂生産が活発であり、約 50 万 m³ の土砂移動が見られる。河道区間のうち、主に堆積傾向が見られる区間において、特定砂利採取の活用等による河道掘削を行うことにより、近年では安定傾向を保っている。海岸区間では、急深な海底谷の影響による沖合流出が見られるものの、田子の浦港でのサンドバイパスや養浜により、汀線は安定傾向にある。

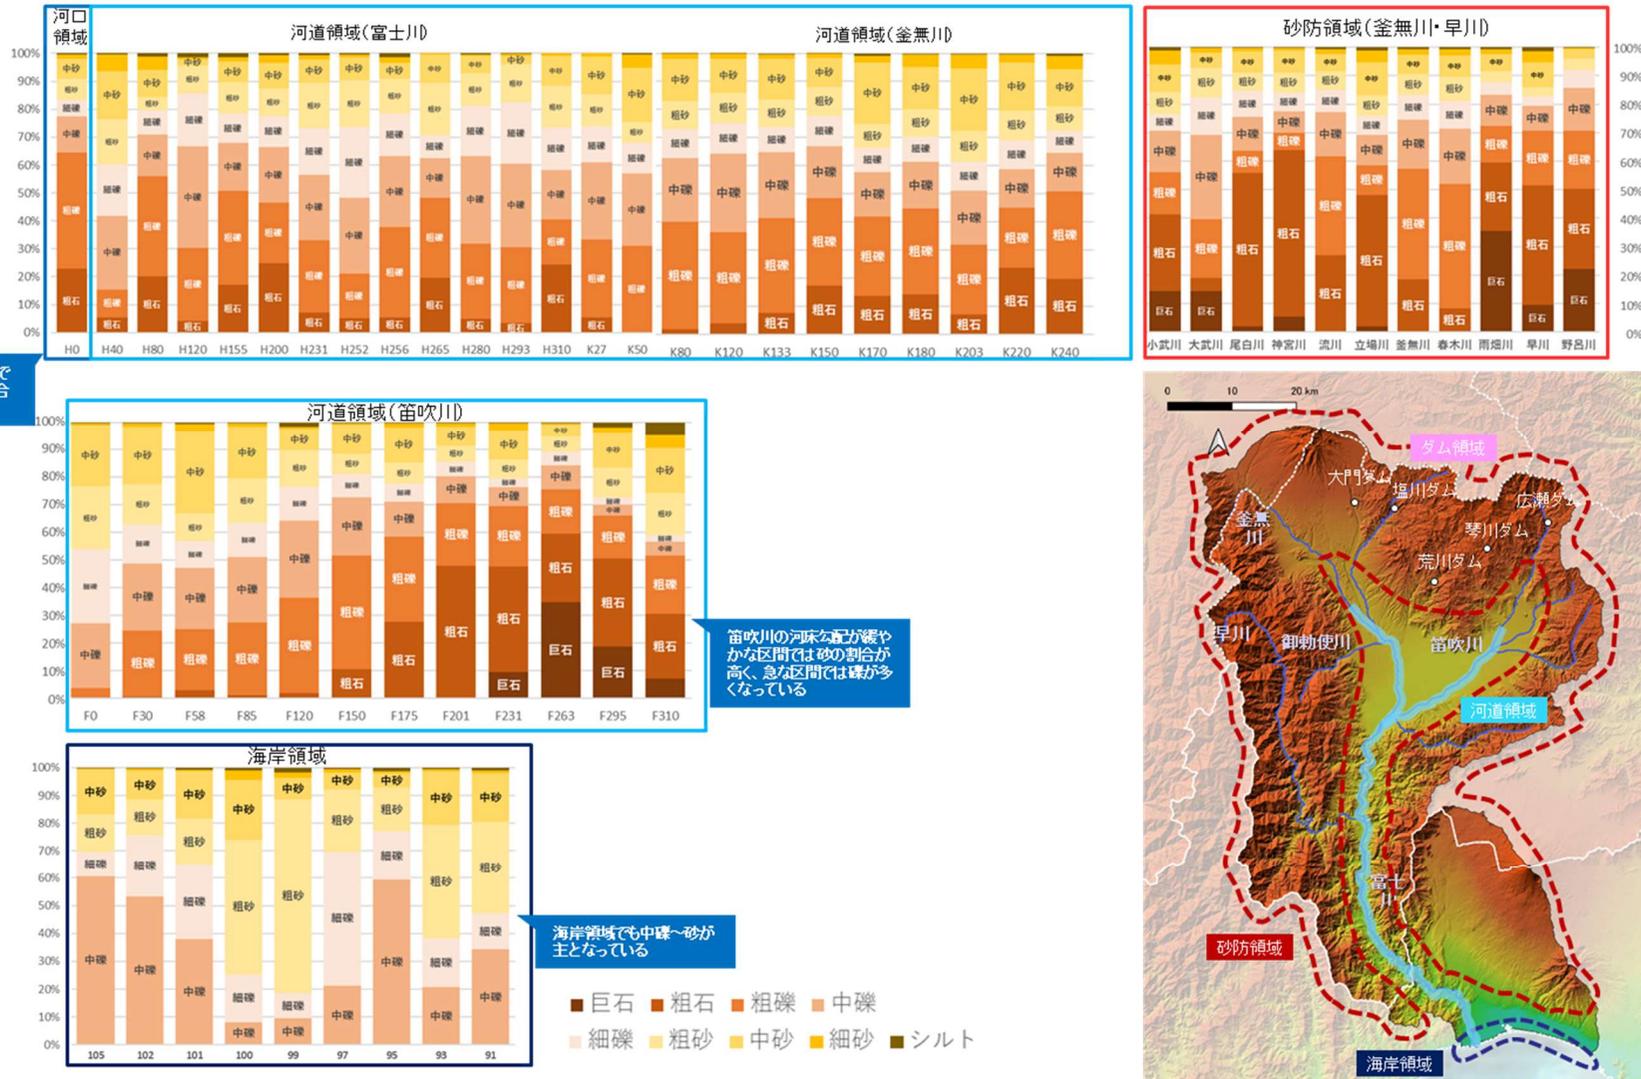
図 4-18 領域ごとの土砂主成分

領域ごとの土砂主成分を図 4-18 に示す。砂防、ダム、河道領域の主成分は礫～石であり、河口領域でも礫の割合が高くなっている。海岸領域の主成分は中礫～中砂となっている。

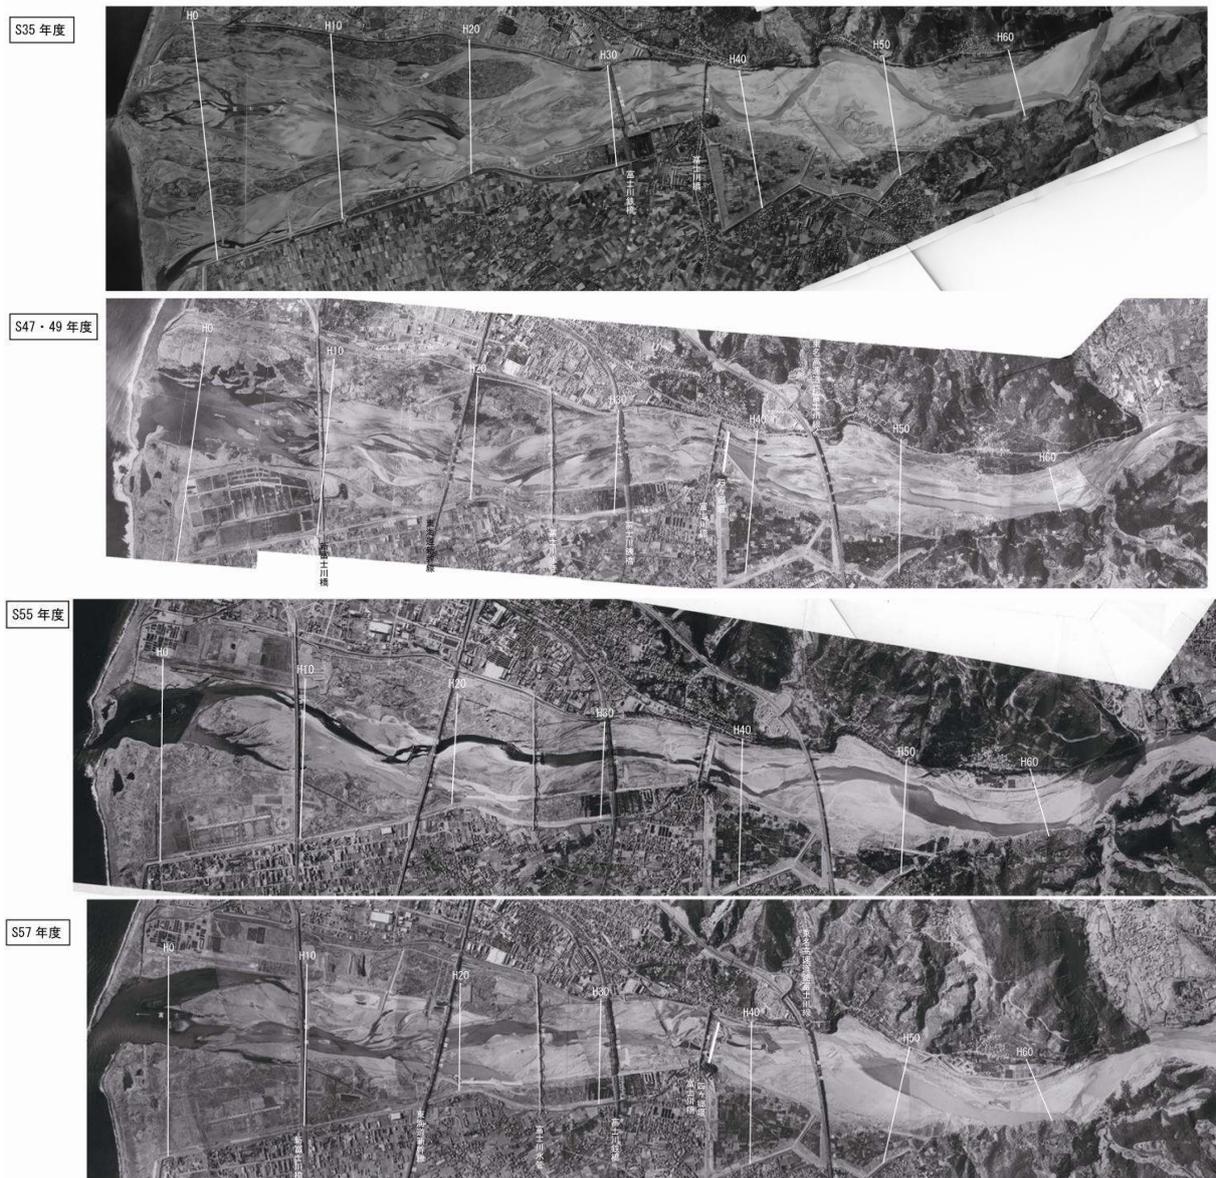
図 4-19 河口部の変遷

富士川河口砂州の開口部は、基本的に富士川左岸（東）側に位置する。河口部には右岸から左岸（西から東）方向に伸びる砂嘴が形成されている場合が多く、周辺海岸では西から東に向かう沿岸漂砂が卓越していることが示されている。河口部に設定された各測点位置を基準として昭和 30 年代の砂州と近年の砂州を比較すれば、海岸への張り出し規模が小さくなっており、富士川の供給土砂量が減少している可能性が示唆される。
