富士川水系河川整備基本方針

土砂管理等に関する資料（案）

国土交通省 水管理・国土保全局

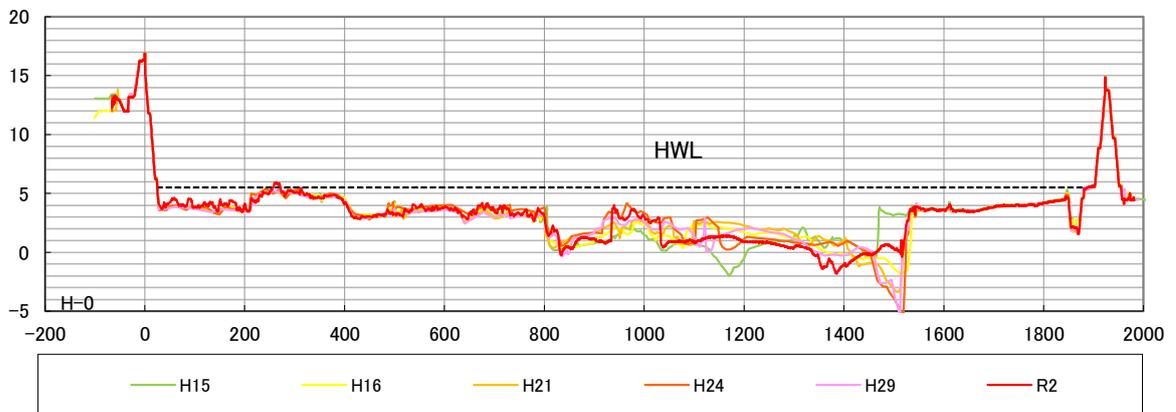
図 4-21 河口部における断面変化

富士川河口砂州の開口部は、基本的に富士川左岸（東）側に位置する。河口部には右岸から左岸（西から東）方向に伸びる砂嘴が形成されている場合が多く、周辺海岸では西から東に向かう沿岸漂砂が卓越していることが示されている。河口部に設定された各測点位置を基準として昭和 30 年代の砂州と近年の砂州を比較すれば、海岸への張り出し規模が小さくなっており、富士川の供給土砂量が減少している可能性が示唆される。

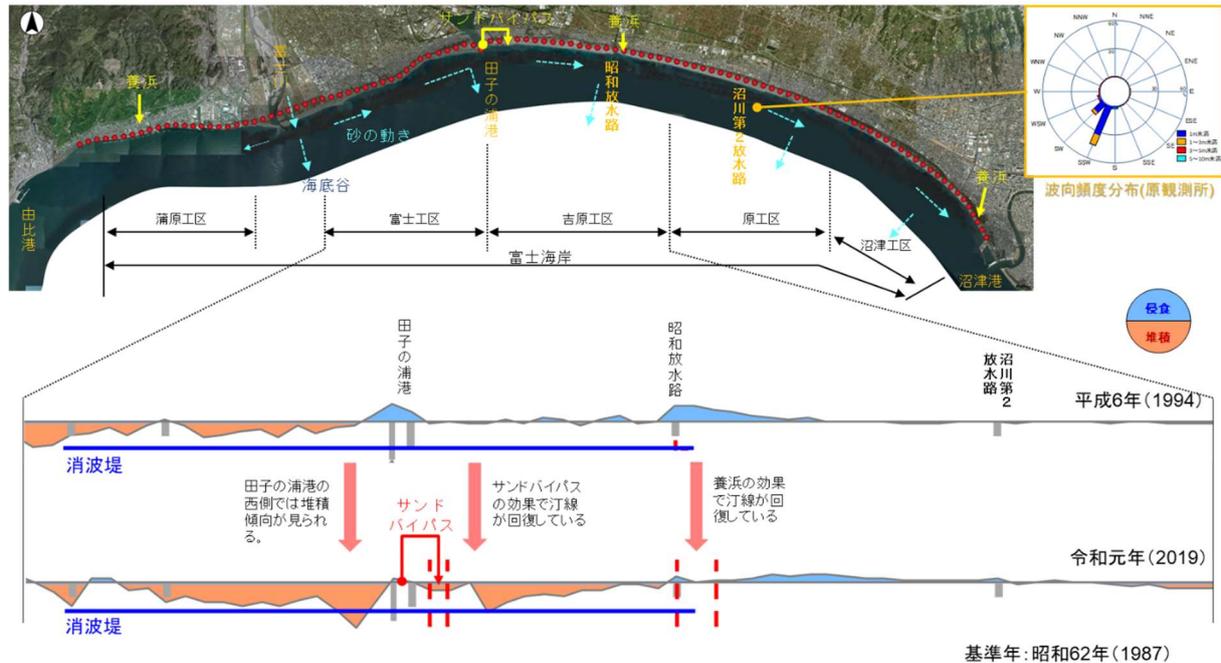
富士川から流出する土砂が沿岸に供給され、駿河湾に面する富士海岸を形成している。沿岸部は水深 1,000m 以上の深海まで及ぶ急深な海底地形であり、海岸線後退の要因となっている。しかし、近年では、海岸保全施設の整備、港湾と連携したサンドバイパス、砂防と連携した養浜等により、海岸侵食は抑制され、回復傾向となっている。

図 5-1 1987 (S62) 年を基準とした汀線変化量の経年変化

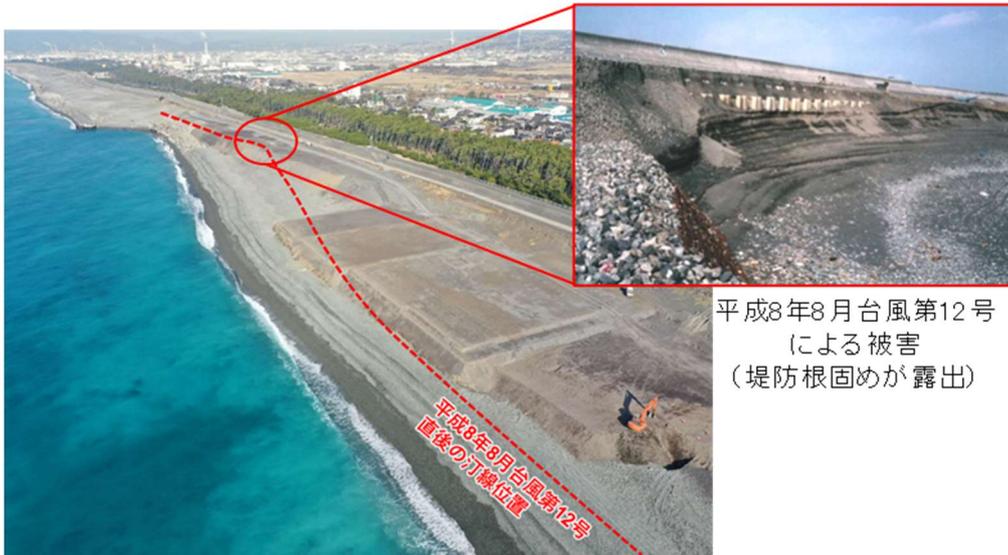
図 5-2 吉原工区全景

海岸領域では、海岸侵食を抑制、回復させるための取組が行われている。吉原工区では現在、年間約 4 万 m^3 の養浜を実施している。また、田子の浦港では、平成 12 年 (2000 年) から航路泊地整備で発生する浚渫土を養浜材に活用するサンドバイパスが行われている。

吉原工区の汀線も侵食傾向にあったが、養浜を実施したことにより、現在では回復傾向である。また、砂防事業と連携し、富士山大沢川の大沢遊砂地で補足した土砂を養浜材として活用している。
