# 北上川水系河川整備基本方針

土砂管理等に関する資料（案）

国土交通省 水管理・国土保全局

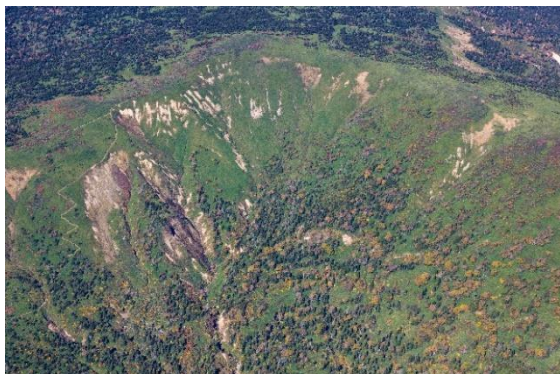
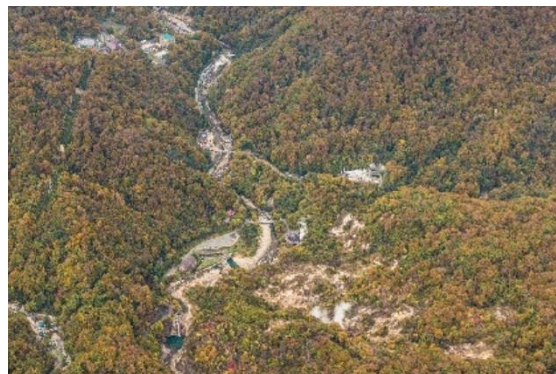
流域の荒廃状況（八幡平山系）

北上川流域の上流に位置する北上川流域八幡平山系には、脆弱な火山噴出物を主体とする地質に起因した崩壊地や地すべり地が多数存在しており、土砂流出が発生しやすい状況である。特に、岩手山及び秋田駒ヶ岳等では火山活動による影響により荒廃が進んでおり、火山活動の活発化に伴う土砂災害も懸念されたことから、火山土石流等による被害軽減のため平成2年（1990年）から直轄砂防事業に着手し、現在も砂防堰堤、床止め等の砂防施設の整備を進めている。

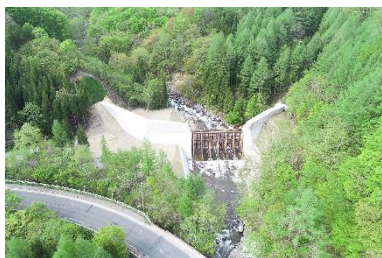
荒沢砂防堰堤

平成 2 年（1990 年）より事業を進めている八幡平山系直轄砂防事業（岩手山及び秋田駒ヶ岳等）においては、火山土石流対策として各溪流の砂防堰堤整備を優先的に継続するとともに、砂防堰堤等による土砂・洪水氾濫被害を解消・軽減するための整備を推進していく必要がある。八幡平山系直轄砂防事業の進捗状況については、令和 4 年度（2022 年度）末までに砂防堰堤 11 基が整備されている。

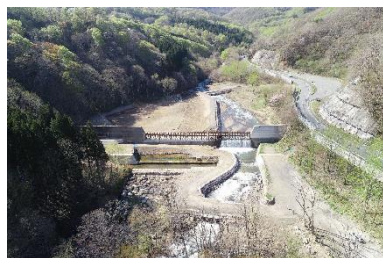
竜川第 3 砂防堰堤

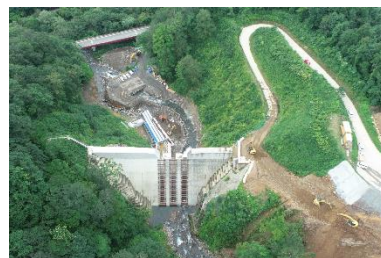
シガクラ沢砂防堰堤

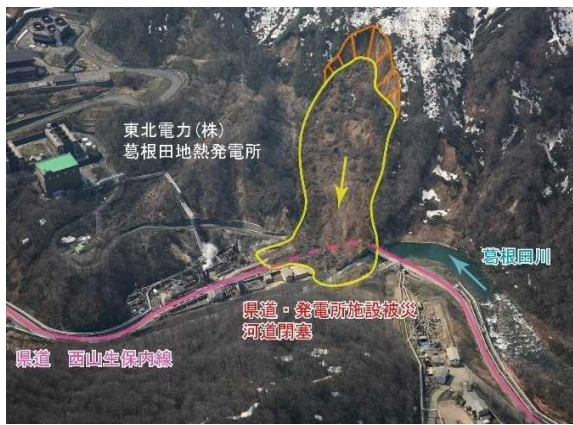
葛根田川大規模崩壊（平成 20 年 4 月）

近年の土砂災害としては、平成 20 年（2008 年）4 月に岩手県葛根田川流域で融雪を起因とした長さ 200m、幅 100m の大規模崩壊が挙げられる。葛根田川が一時閉塞し、県道 194 号（西山生保内線）が 2 ヶ月間通行止めとなったほか、葛根田地熱発電所からの電力供給が停止する等の被害が発生した。この被害を受け、「直轄砂防災関連緊急事業」として、流出した土砂の掘削や再度の崩壊による河道閉塞防止のための砂防堰堤工等の整備を実施している。

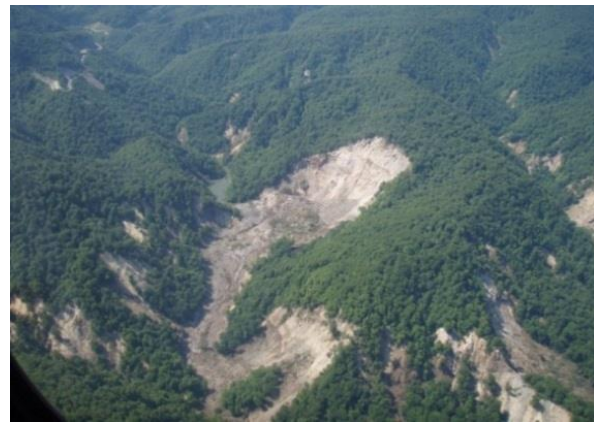
迫川の河道閉塞状況（平成 20 年 6 月）

また、平成 20 年（2008 年）6 月 14 日には、岩手県内陸南部の深さ 8km を震源とする M7.2 の地震「平成 20 年（2008 年）岩手・宮城内陸地震」が発生し、震源地の栗駒山周辺（岩手県一関市、宮城県栗原市）では大規模な斜面崩壊や土石流、地すべりなどの土砂災害が多発した。岩手・宮城県内 15 箇所で大規模な河道閉塞（天然ダム）が発生したことから、決壊や氾濫のおそれが特に高い 9 箇所を「直轄砂防災関連緊急事業」により緊急的に対応し、平成 22 年（2010 年）3 月に完了している。河道閉塞箇所の対応等にあたり高度な技術力が必要となる 8 箇所は「直轄特定緊急砂防事業」

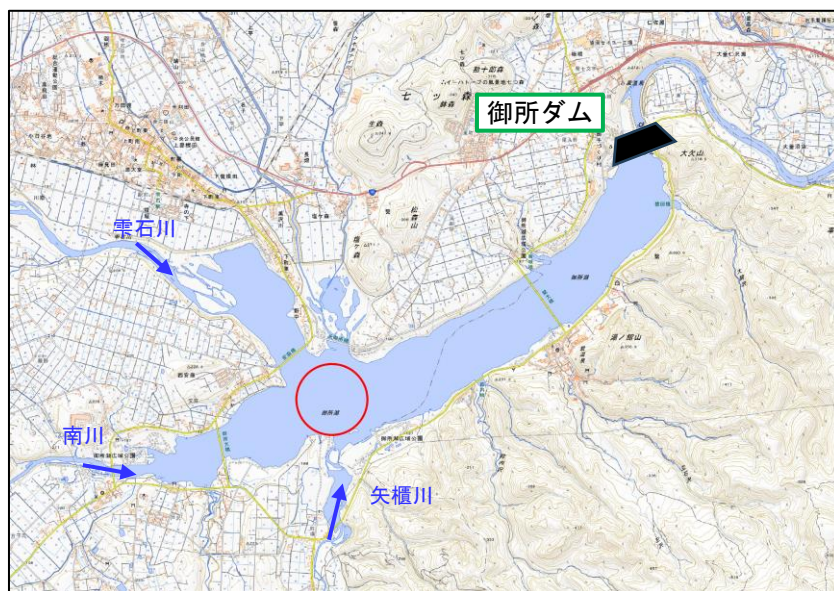
図 3-4 御所ダム土砂掘削状況

なお、御所ダムでは三川（雫石川、南川、矢櫃川）合流点付近で局所的に堆砂が生じていることから、平成 28 年度（2016 年度）から継続的に土砂掘削を進めている。掘削による発生土（第 2 種建設発生土相当）は、近隣市町村等と調整し、道路改良や民間の造成工事等に有効活用しており、双方のコスト縮減に大きく貢献している。

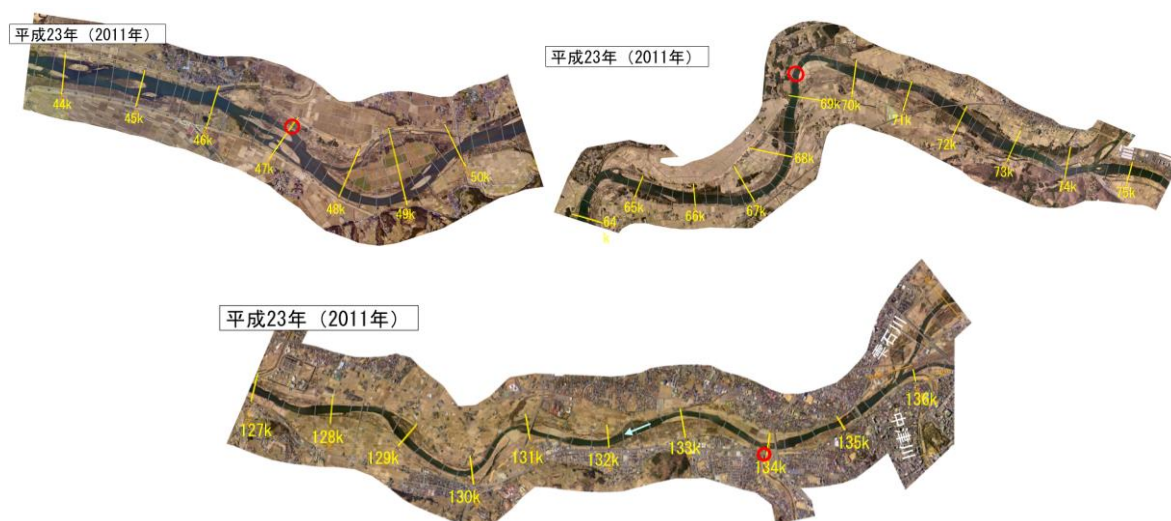
図 4-11 航空写真による河道の状況（平成 23 年）

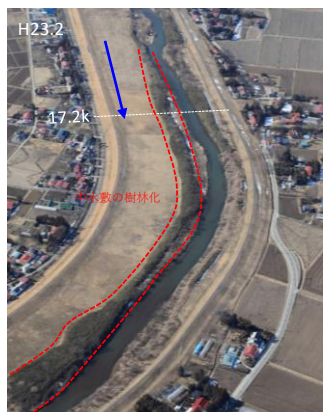
図 4-48 河道状況・安定箇所の横断図（江合川）

江合川では、陸域と水域の二極化が進んでおり、それに伴い砂州等に樹木が繁茂し樹林化が進行している。河道掘削と合わせ、環境への影響を踏まえ再堆積への対策を進める。

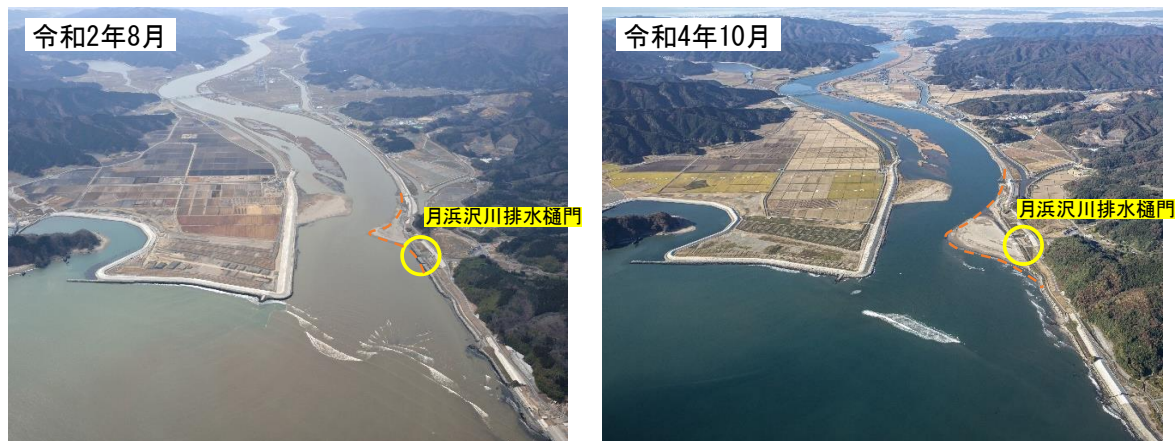
図 5-4 北上川 河口部 月浜沢川排水樋門付近（令和 2 年(2020 年)8 月・令和 4 年(2022 年)10 月）

平成 23 年（2011 年）東北地方太平洋沖地震以降は、河口部で砂州の移動や拡大、河口テラス地形の再形成が確認されている。北上川左岸の月浜沢川排水樋門では、砂州の移動により排水部が塞がれていたものの、導水路の開削などにより、施設の機能は維持されている。

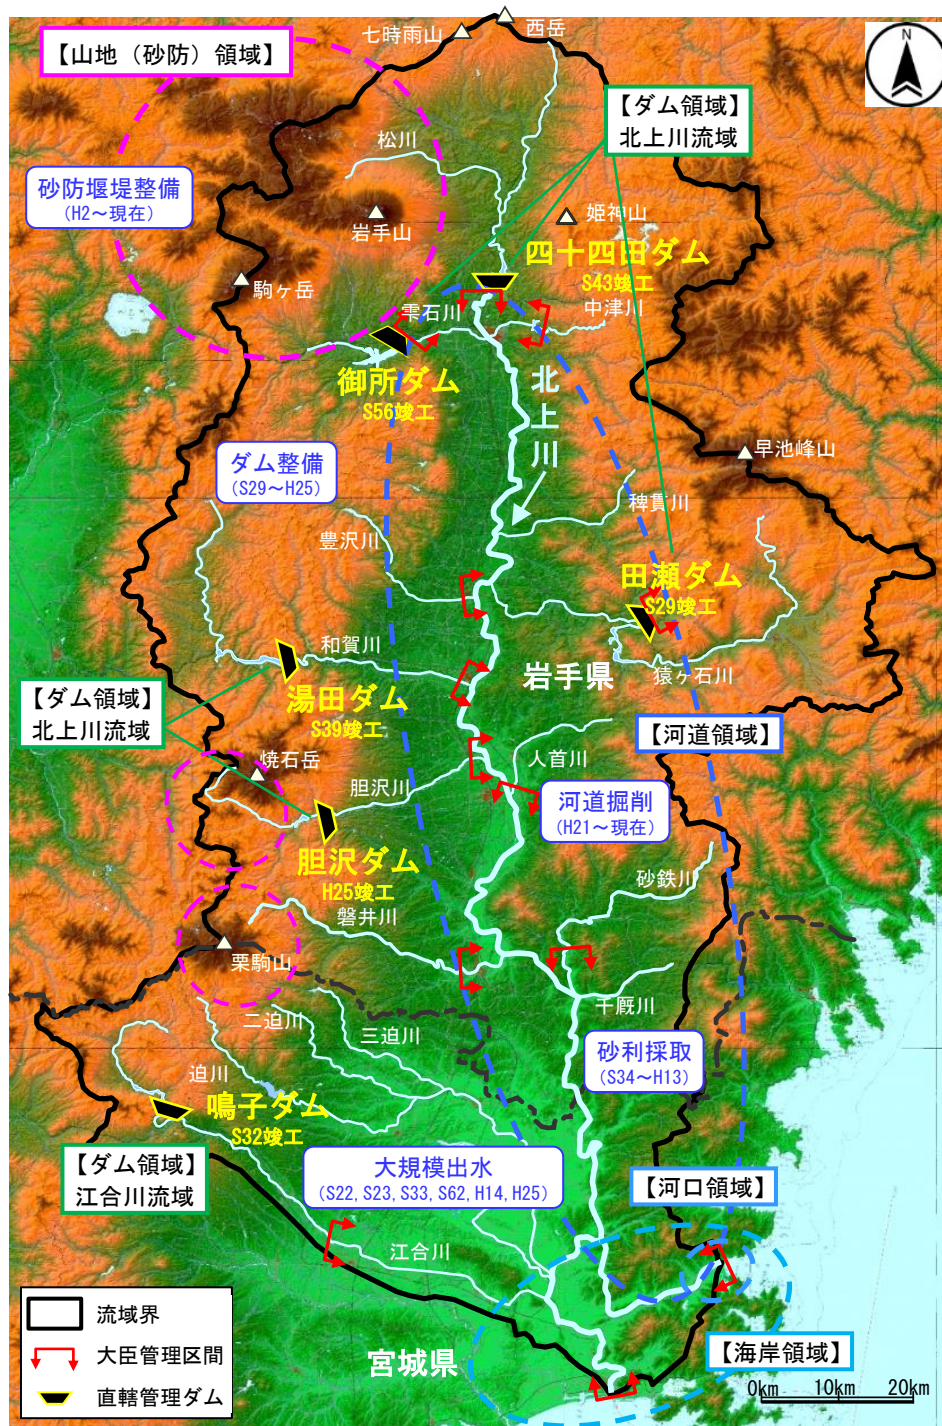
図 6-1 北上川流域における土砂動態把握のまとめ

青文字：土砂動態を変化させる主な要因

総合的な土砂管理は、治水・利水・環境のいずれの面においても重要であり、相互に影響し合うものであることを踏まえ、各領域の経年的変化の定量的な把握や適切な維持に努めるとともに、関係機関連携を図りながら必要な対策を進め、河川の総合的な保全と利用を図る。
