川内川水系河川整備基本方針

土砂管理等に関する資料（案）

国土交通省 水管理・国土保全局

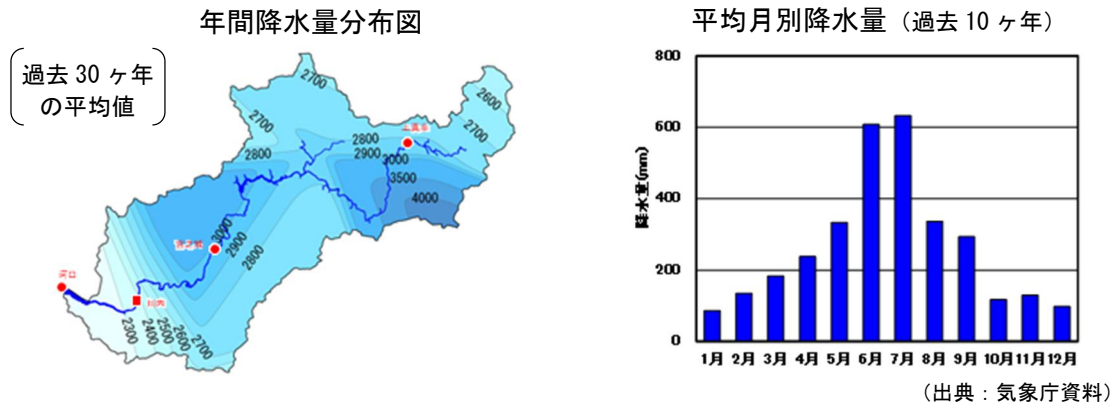
図 1-4(3) 川内川流域平均年間降雨量及び平均月別降雨量

川内川流域の平均年間降水量は約 3,200mm 程度と全国平均 (約 1,700mm) の約 1.9 倍と多く、特に上流の霧島山系においては 4,000mm を超える多雨地域となっている。また、降雨の月別特性として、梅雨期の 6 月から 7 月にかけての降水量が多い。

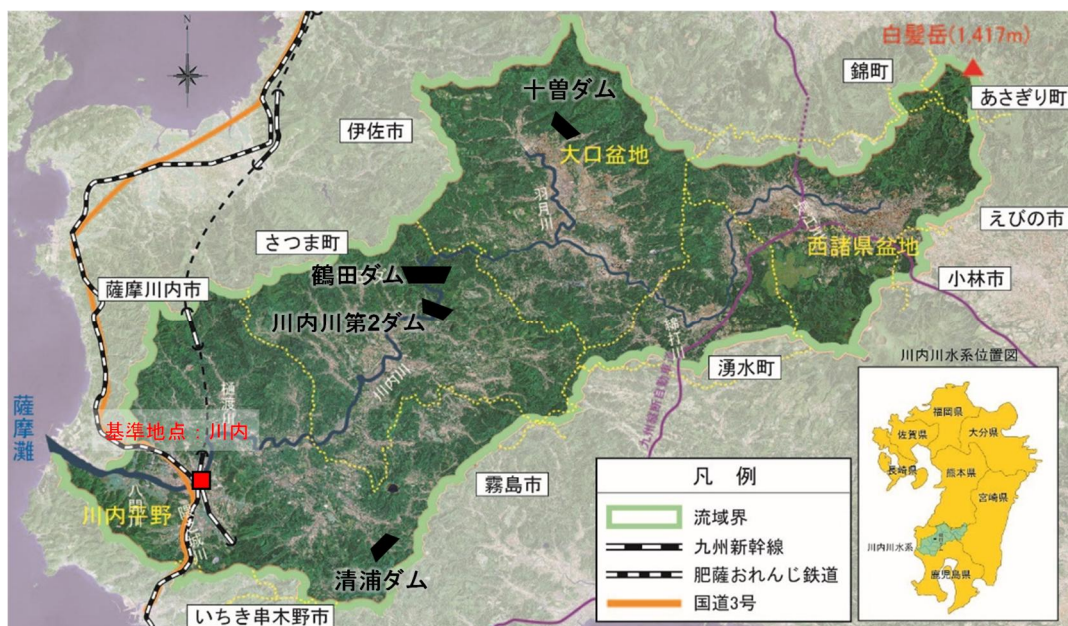
図 3-1 川内川流域内ダム位置図

川内川流域内には以下の通り、4基のダムが存在する。

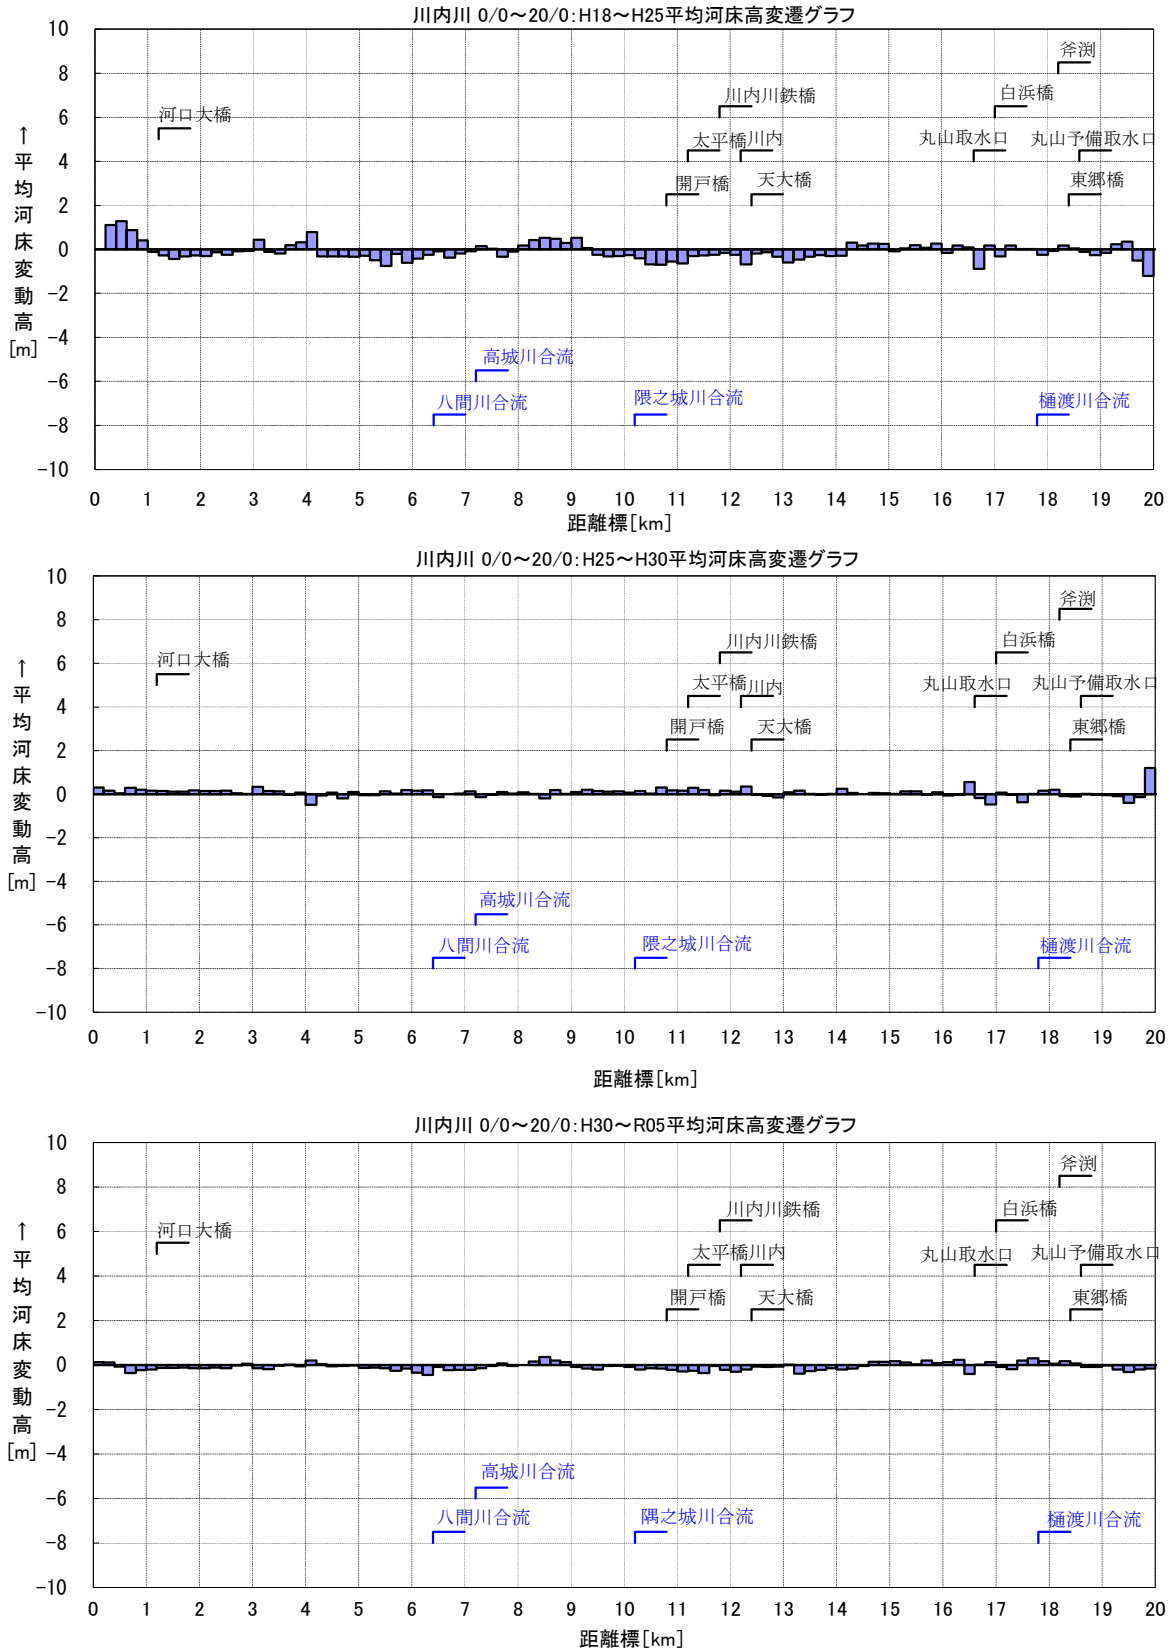
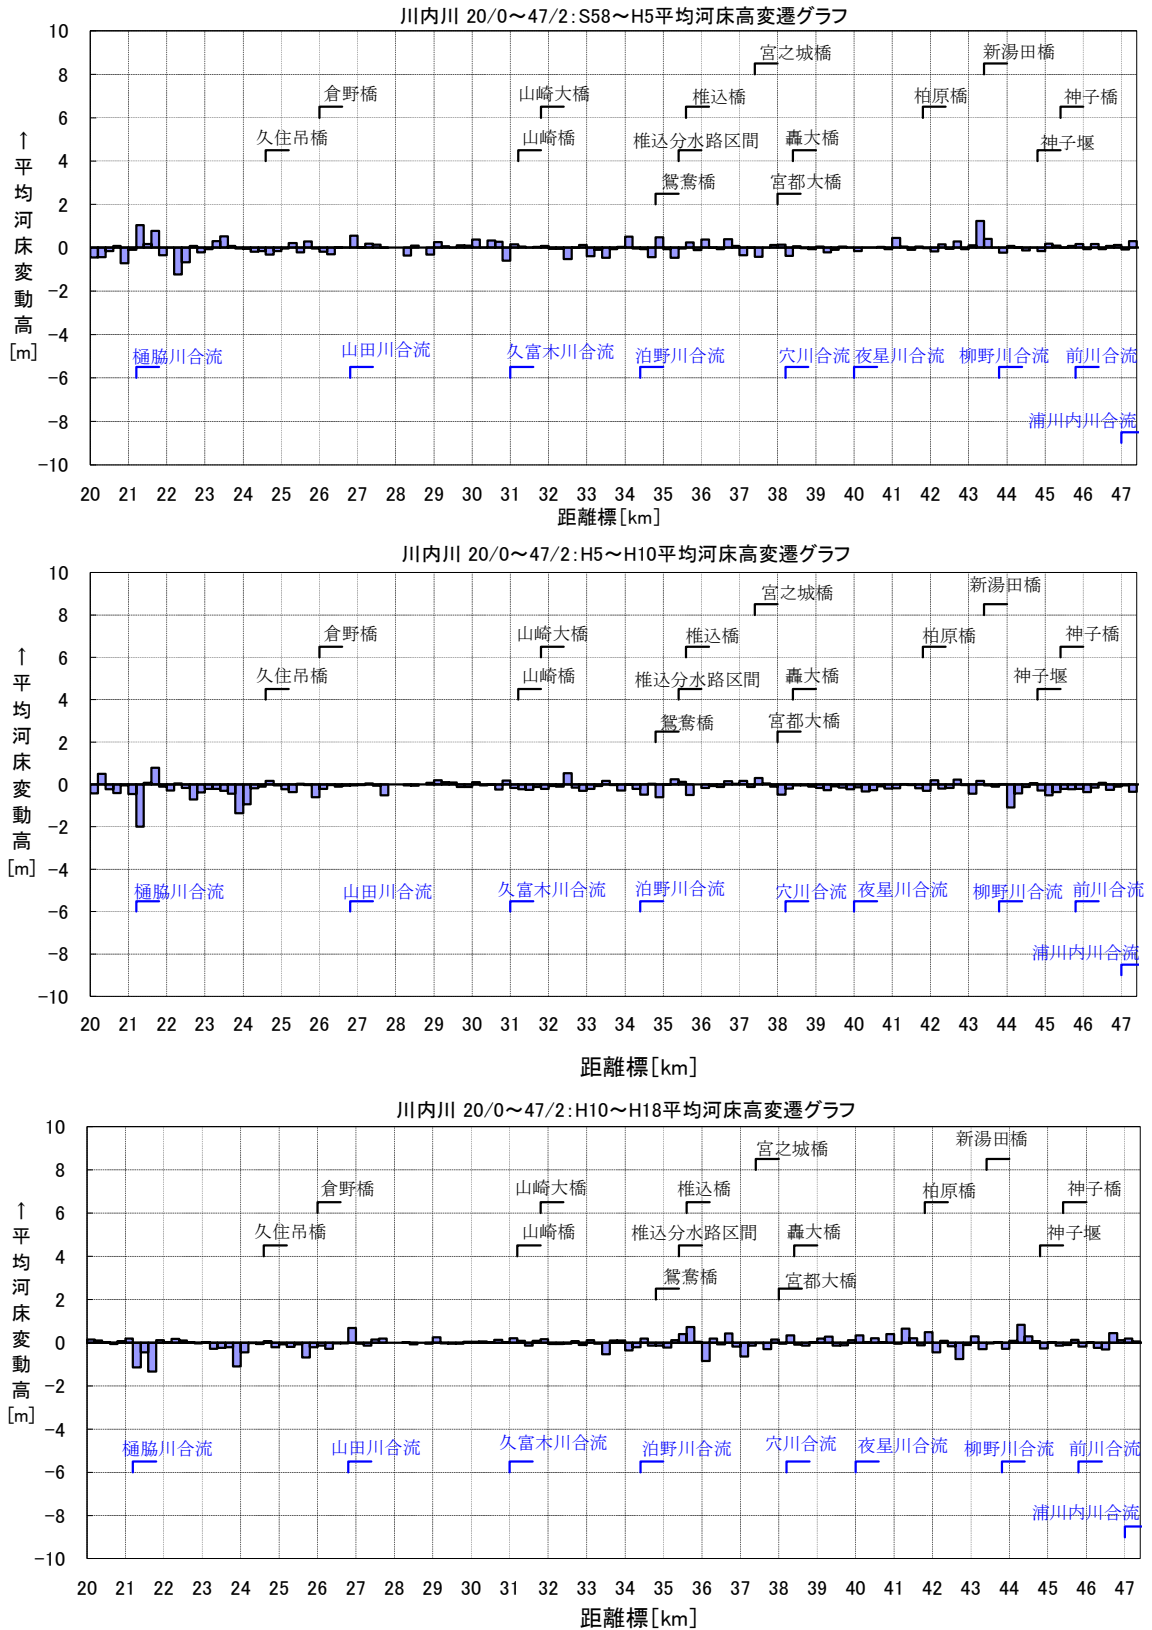
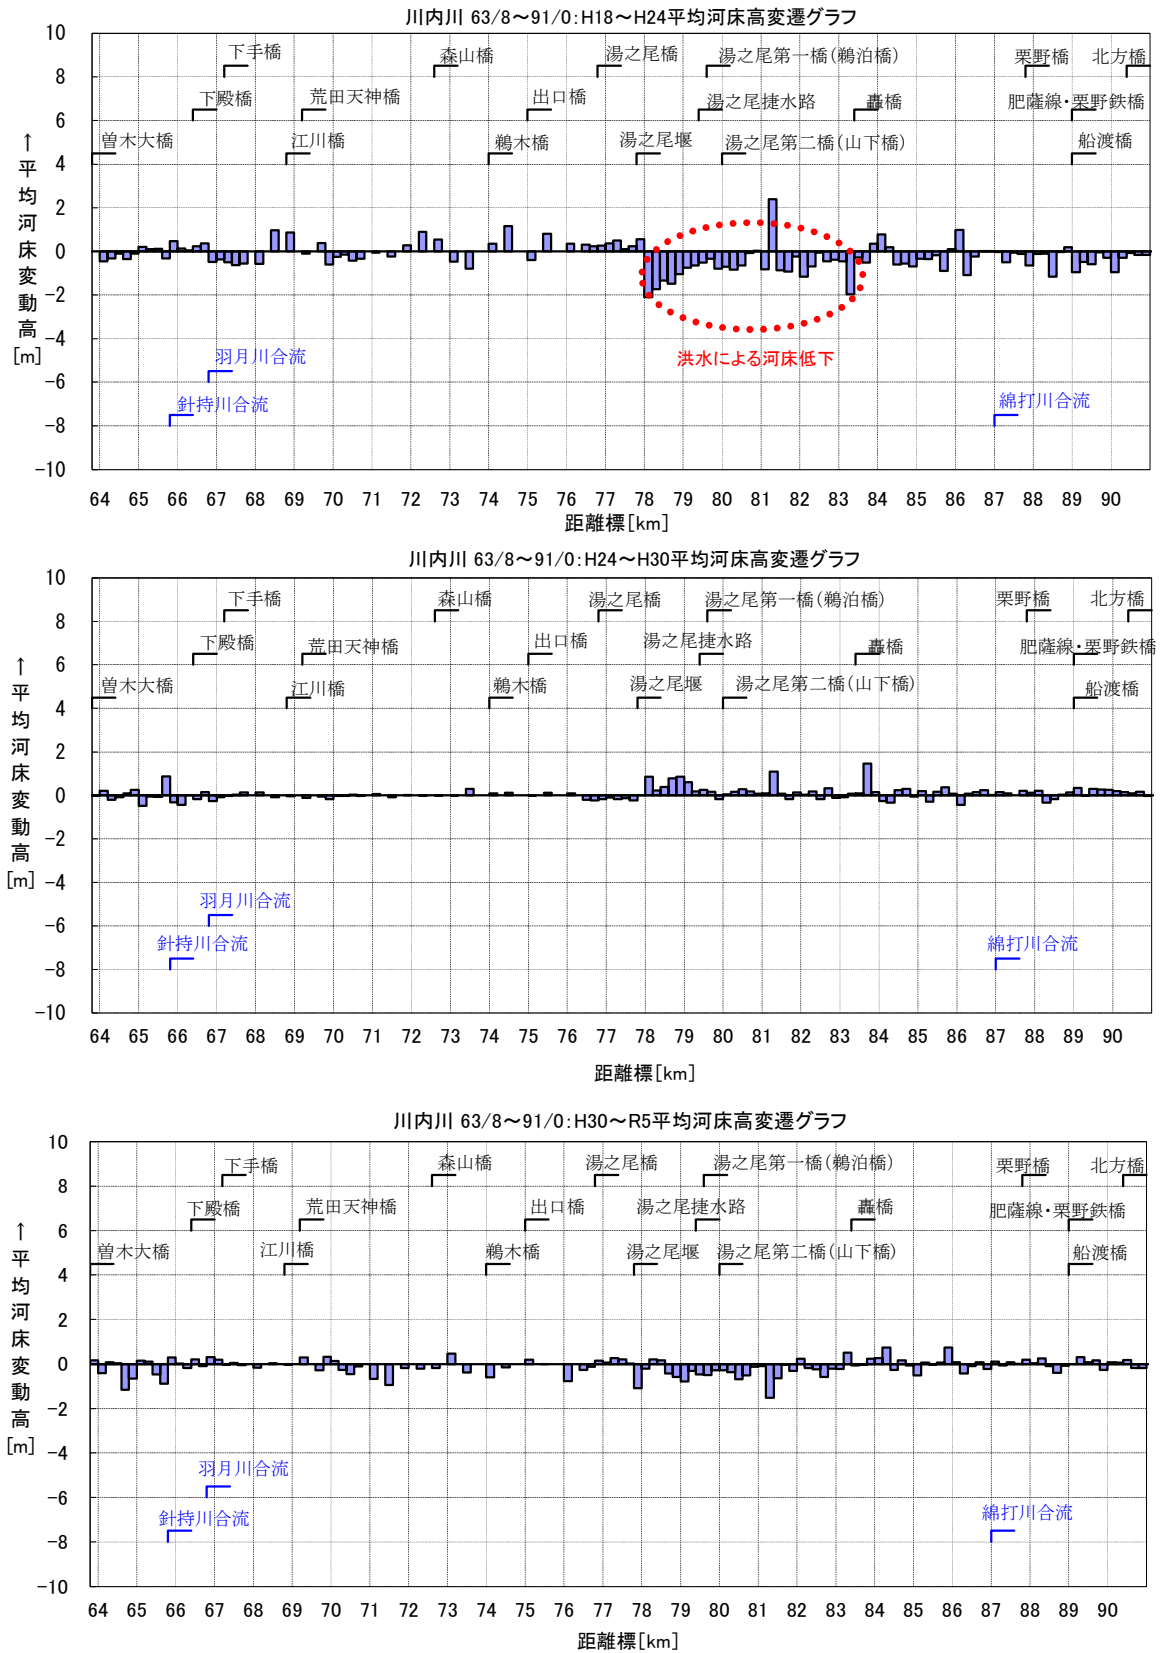
昭和 58 年（1983 年）から最新の測量年である令和 5 年（2023 年）の平均河床高の変動高（m）を図 4-1(1)～図 4-1(8)に整理した。

平成初期までは下流区間の河床掘削工事及び砂利採取による河積拡大に伴い、平均河床高が低下している箇所が見られるが、近年は部分的な洗掘・堆積が見られる程度であり、概ね維持されている。

河道領域においては、過去の河川改修や砂利採取により、一時的な河床低下が発生した。近年は、大きな変動は見られず、河道は概ね維持されているが、出水の影響により施設被害が発生していることから、シラス層に配慮した掘削形状について検討するとともに、河床低下対策や継続的なモニタリング調査を実施中である。

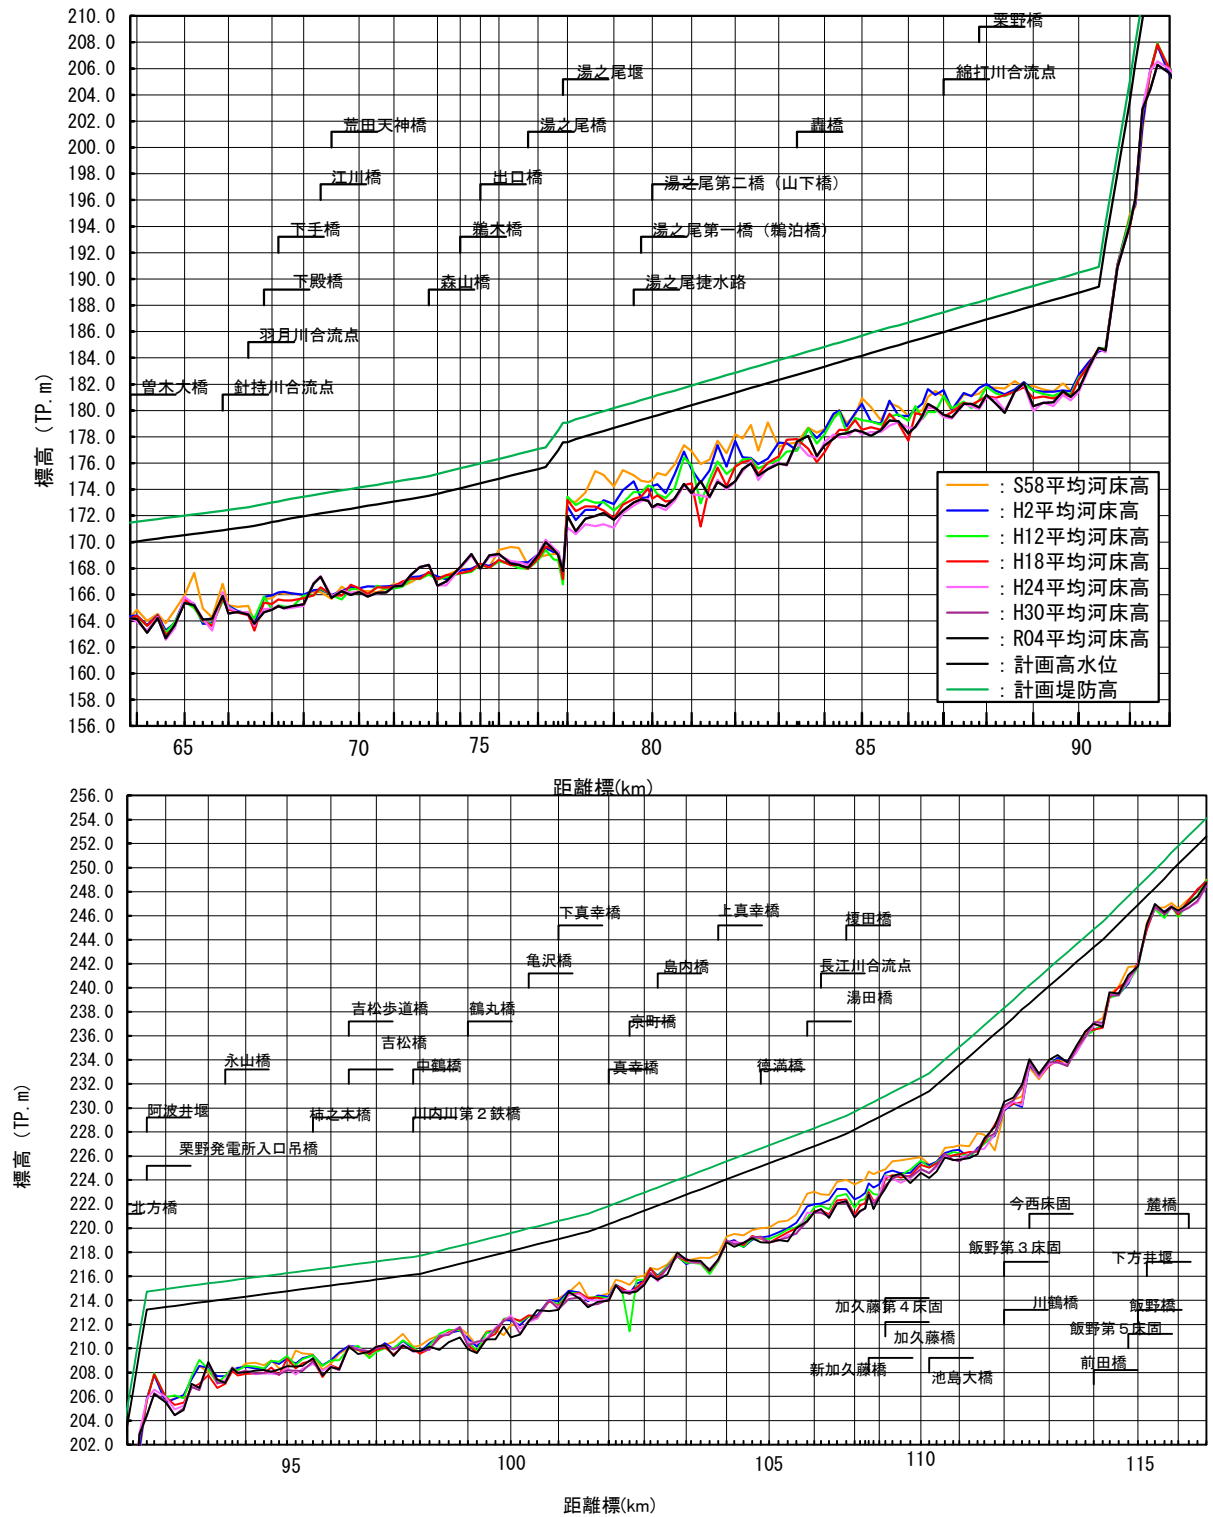
図 4-2(2) 川内川 (63.8～116.6k) 平均河床高の縦断経年変化図

川内川の平均河床高の経年変化図を図 4-2(1)～図 4-2(2)に示す。

前述のとおり、平成初期までは下流区間の河床掘削工事及び砂利採取による河積拡大に伴い、平均河床高が低下している箇所が見られるが、近年は部分的な洗掘・堆積が見られる程度であり、概ね維持されている。

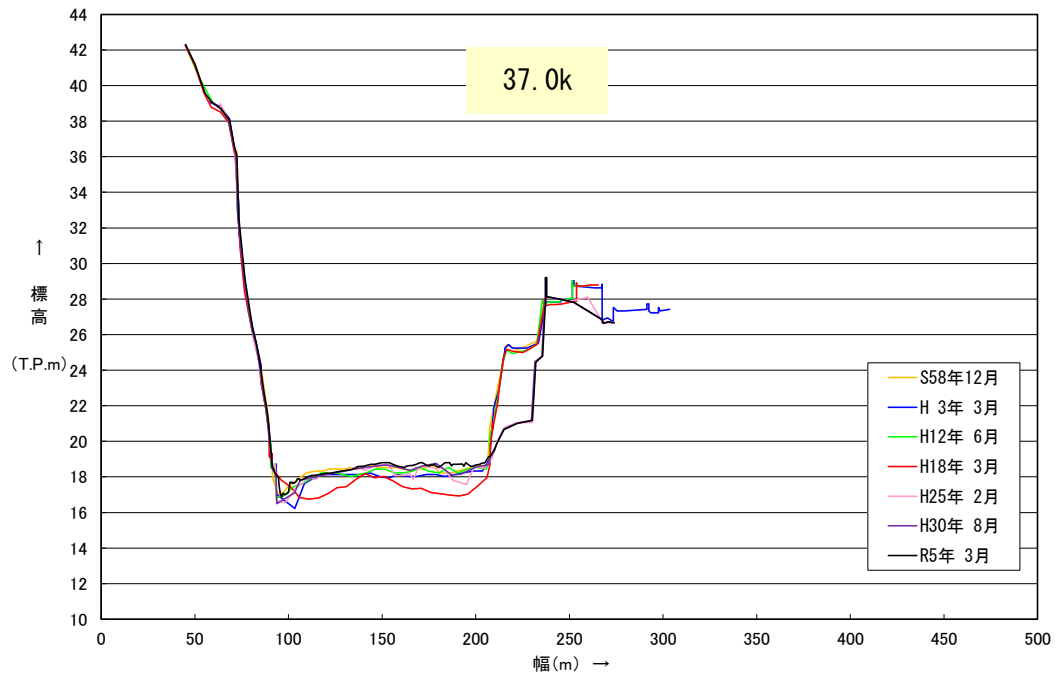
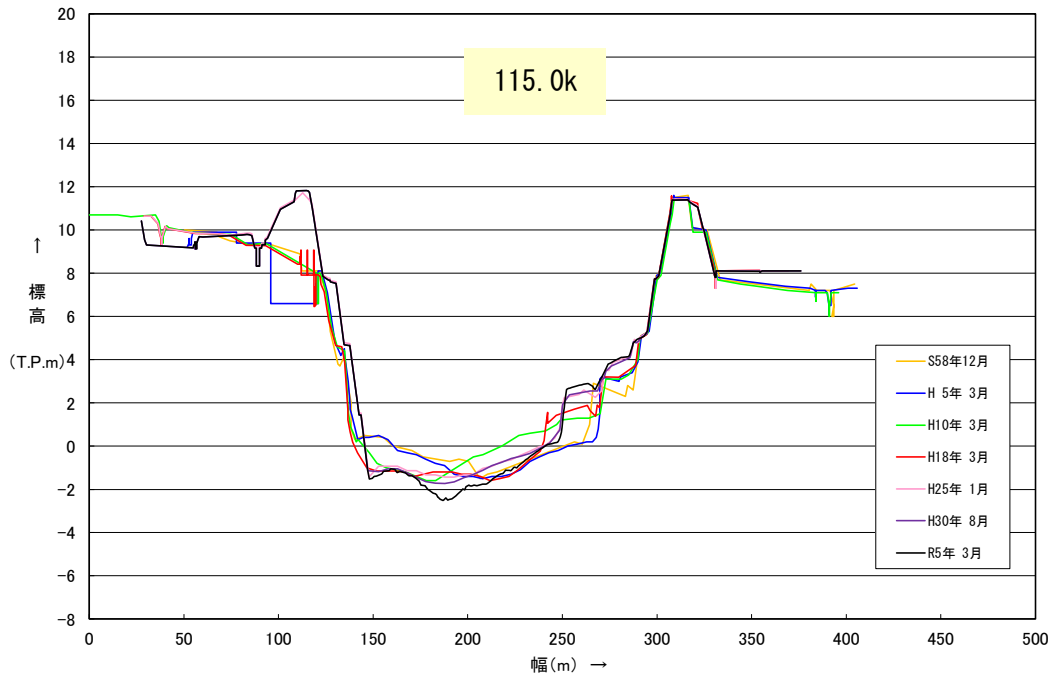
川内川の横断形状の経年変化を図 4-3(1)～図 4-3(4)に示す。

前述のとおり、平成初期までは下流区間の河床掘削工事及び砂利採取による河積拡大に伴い、平均河床高が低下している箇所が見られるが、近年は部分的な洗掘・堆積が見られる程度であり、概ね維持されている。

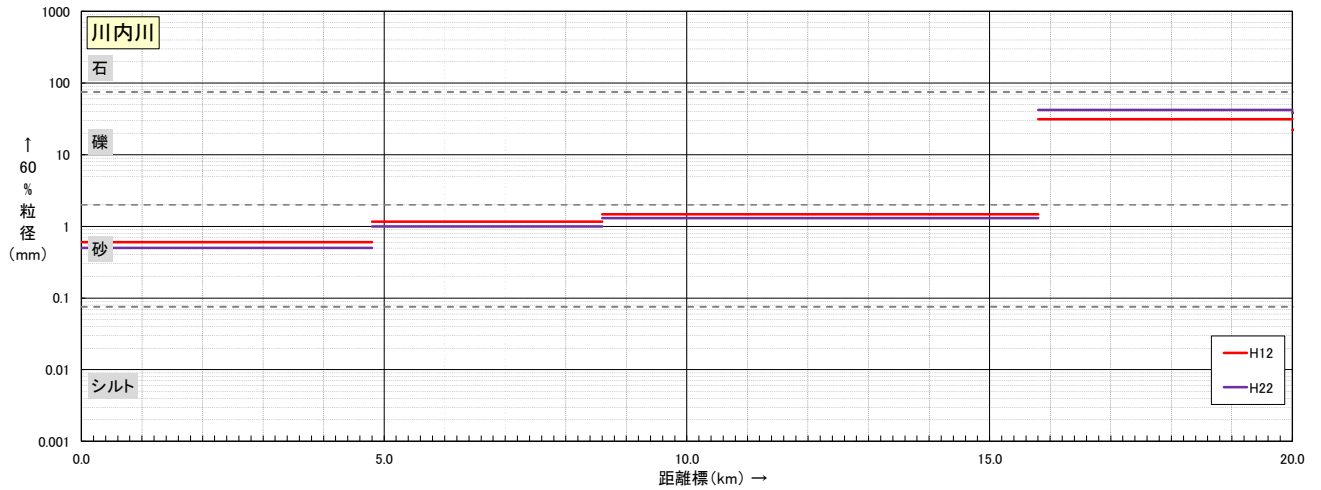
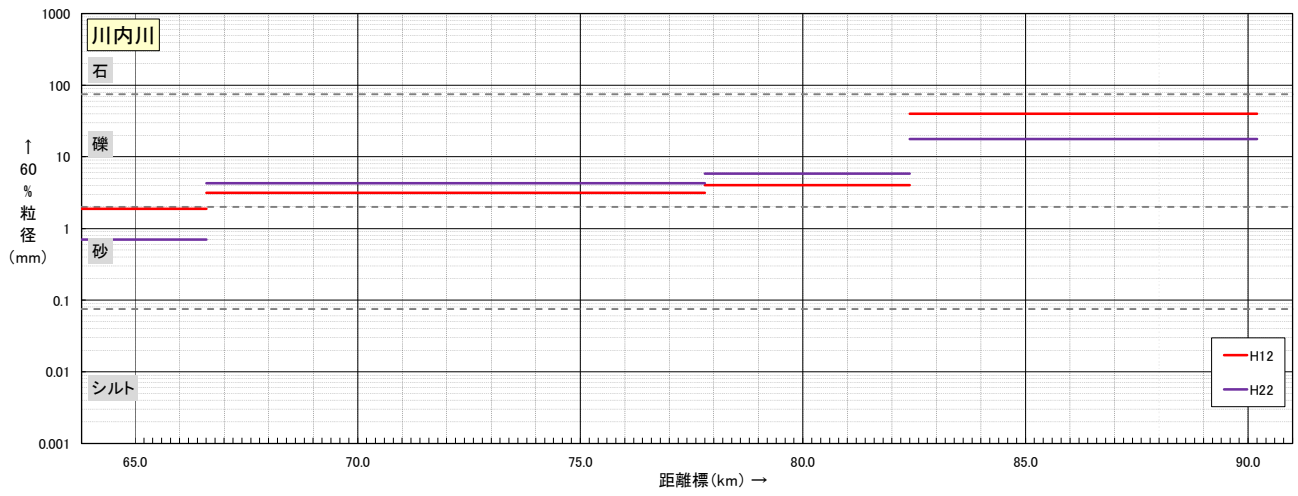
川内川の河床材料（D60）の経年変化を、図 4-4(1)～図 4-4(2)に示す。

川内川では、河床材料の大きな変化は見られない。
