# 物部川水系河川整備基本方針

物部川水系の流域及び河川の概要（案）

国土交通省 水管理・国土保全局

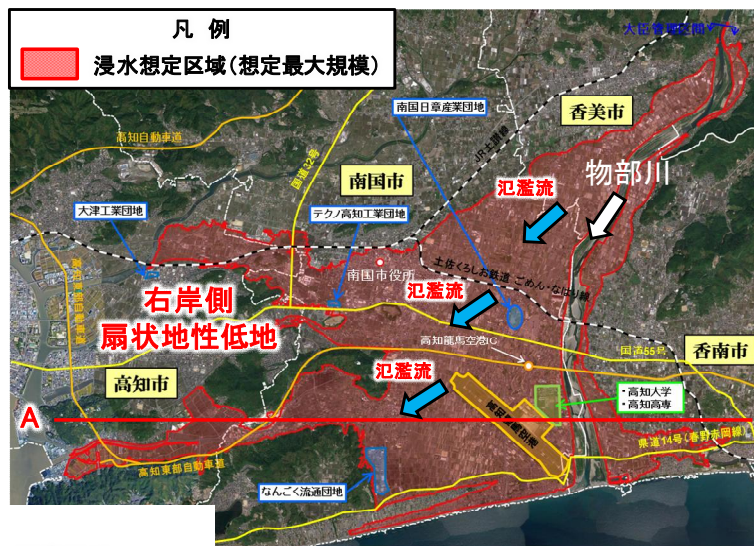
図 1-3 物部川下流部

物部川の下流平野部は、左岸側に河岸段丘が形成されているものの、右岸側に典型的な扇状地性低地が形成されていることから、想定氾濫区域は流域外にまで拡がり、想定氾濫区域内人口（約7万人）は流域内人口（約4万人）より多い。

また、洪水時の河川水位は、右岸側では堤内地盤よりも高く、人口及び資産が集中しているため、破堤時の被害ポテンシャルは大きい。

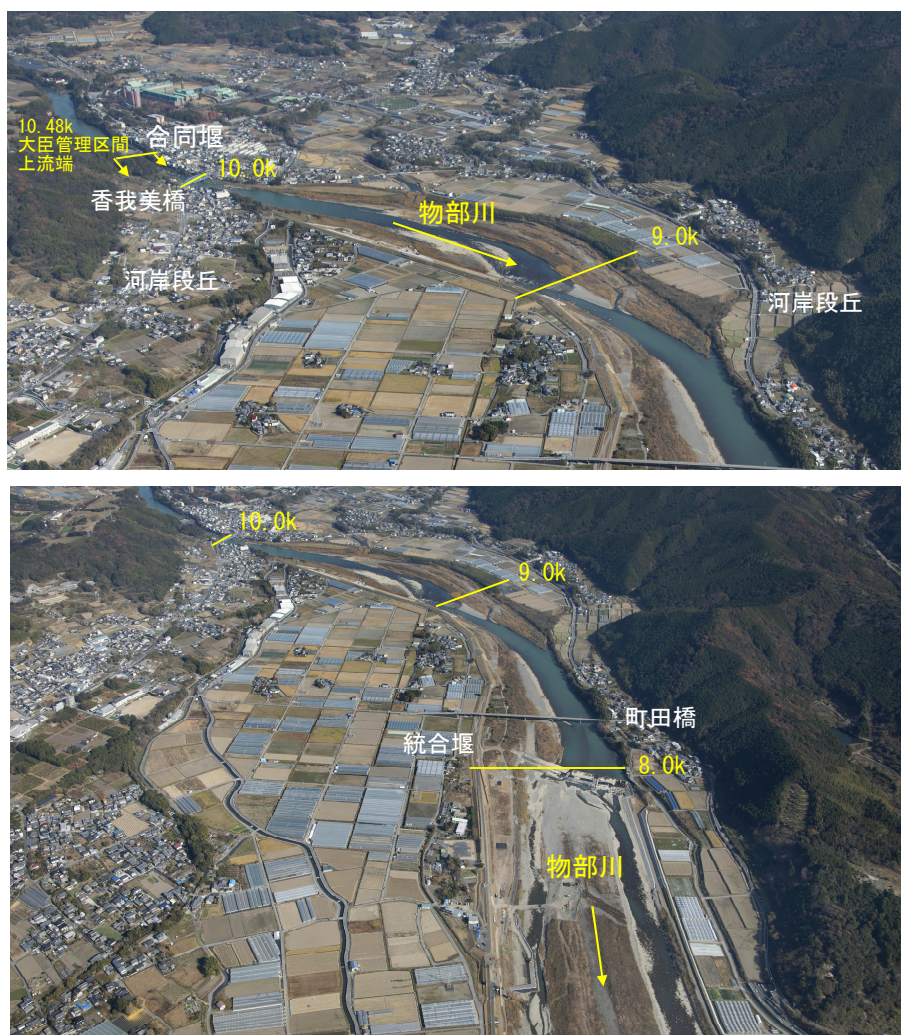
図 8-1 統合堰～合同堰

統合堰～合同堰では河床勾配は1/390程度となる。川幅は9.2kより上流に向かうにつれて狭くなり、80m～400mと差が大きい。また、河床材料の代表粒径は約60mmである。

河道の平面形状はほぼ直線であり、8.5k付近で湾曲している。また、9.0k～9.4kを中心に左岸側には樹木が繁茂しており、みお筋が河道右岸側に固定されている。横断形状は9.2k～9.8kの区間は複断面形状であり、高水敷は物部川緑地公園として散歩やスポーツ等に利用されている。

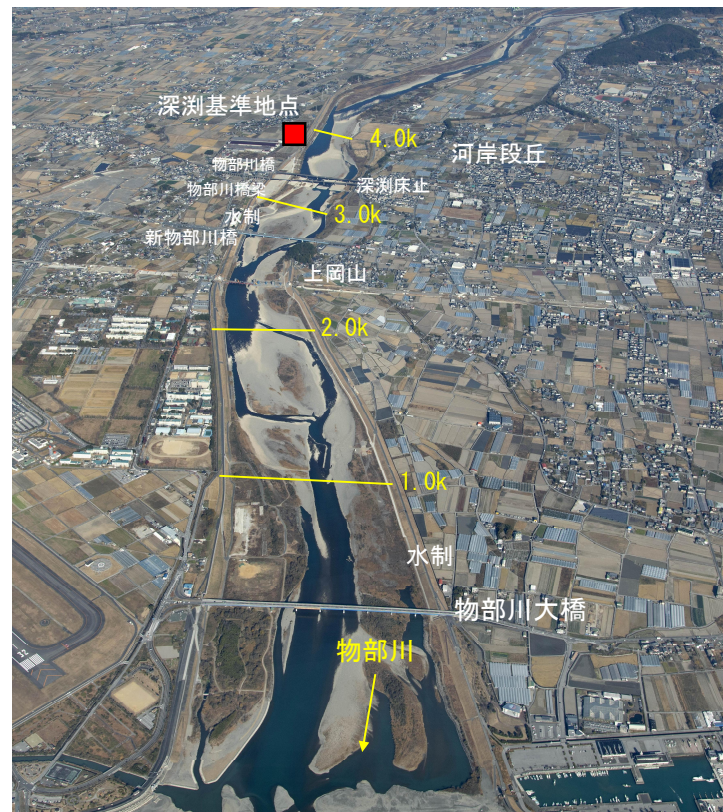
図 8-3 河口～深淵基準地点

河道の平面形状はほぼ直線であり、交互砂州が発生し、みお筋は概ね固定されている。河道内には連続して砂礫地が形成され、また連続して瀬州が形成されている。高水敷は公園やグラウンド、親水施設等に利用されている。

河口部には砂州が発達し広い静水域が形成されている。また周辺にはヨシ原、草地、灌木地、ワンド等、多様な環境が存在しており、シギ・チドリ類の渡り鳥の中継地点、カモ類等の越冬地、ミサゴ等の猛禽類の採餌場として、鳥類の重要な生息場となっている。

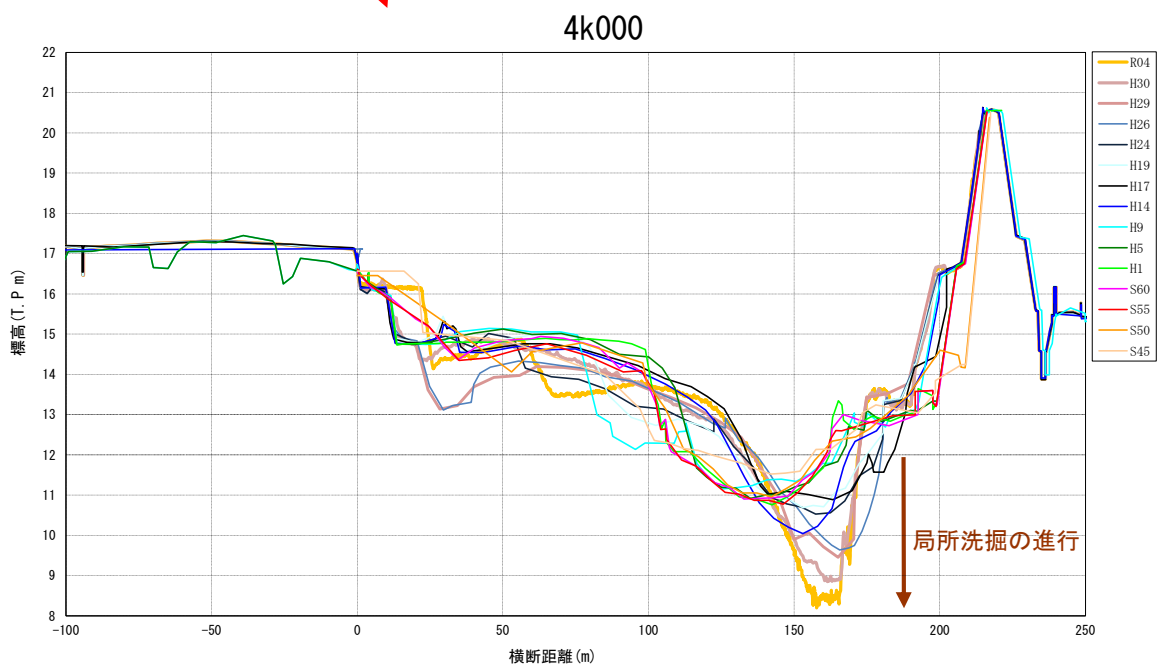
図 8-7 水衝部（4.0k 地点）の横断形状経年変化

一方、単列砂州の発達による流路の固定化に伴い、急流河川であることより、水衝部において局所洗掘が進行しており、低水護岸の崩壊や流失等の河川構造物への被害が中小洪水でも発生している。
