近年、局地的豪雨が多発しており、各地で水害や水難事故が発生。兵庫県都賀川では、平成20年7月28日に発生した局地的豪雨により、雨の降り始めから10数分で水位が1m以上も上昇し、5名が死亡するという事故が発生。このような急な増水は今後も各地で起こりうる。

中小河川における水難事故防止WG報告書のポイント(2)

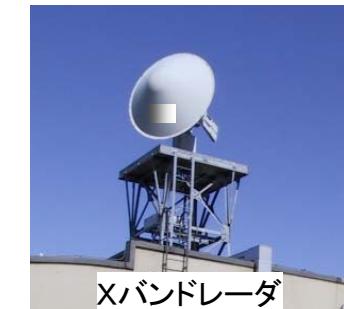
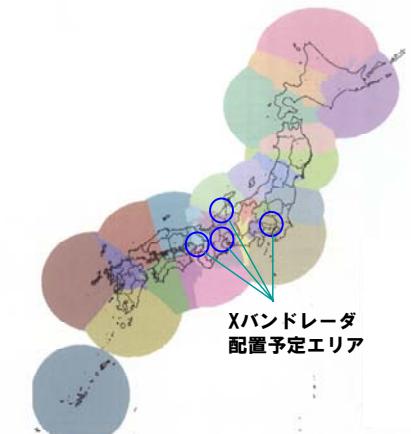
- ・局地的大雨や集中豪雨の監視強化のため、**高解像度のレーダー雨量計を設置**するなど、観測体制の強化とともに気象予測や洪水予測の高度化に取り組む

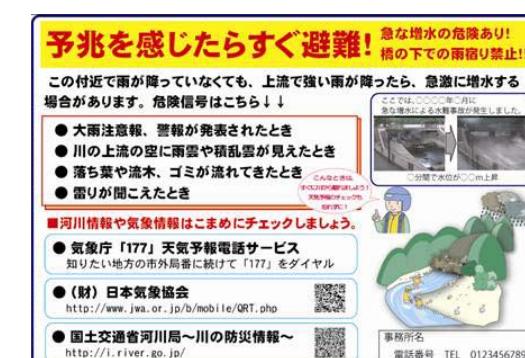
・啓発看板の記載内容例

- ①**看板**(避難経路や事故情報等の事実情報、気象情報・河川情報の入手先を掲示)の設置
- ②特に、河川利用者の多い箇所については、**警報装置**の設置や**メール配信サービス**など、**PUSH型**の情報提供の実施
- ③警報装置については、当面、気象情報の予警報等を提供し、河川利用者の避難行動を補助。

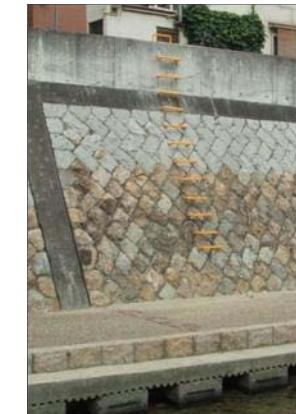
兵庫県 都賀川
～避難はしごの設置例～

- ・**避難のための施設点検を実施し、避難支援施設や器具の設置について、それぞれの川の特性や地域の意見をもとに検討し、必要に応じて設置や許認可を行う。**

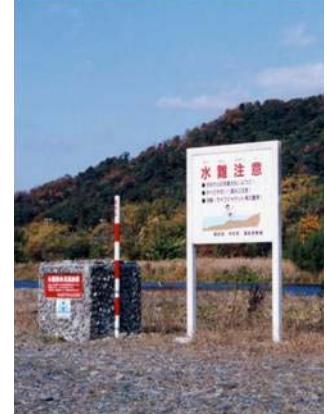
熊本県 緑川
～ロープや浮輪の備蓄庫～
