## ハリケーン・サンディの被害概要について

# ニューヨーク都市水害の概要①

## ■ ハリケーン・サンディによって、米国ニューヨーク市で大規模な都市水害が発生

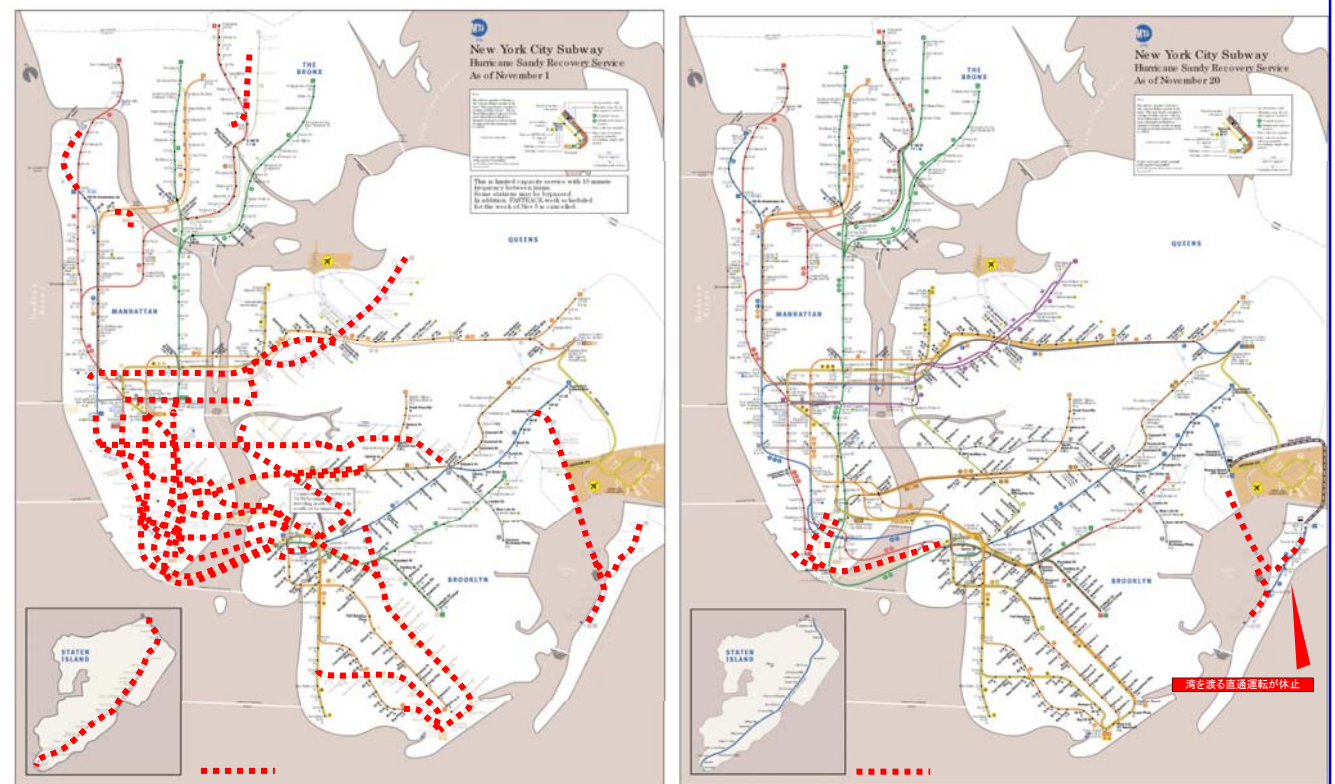
■ 9日間で一部区間(運休区間:下図の赤色区間)をのぞき、ほぼ全線で復旧。

運休区間(2012.11.1時点)

NY地下鉄復旧状況<sup>1)</sup>  
(左図:2012.11.1、右図:2012.11.20)

運休区間(2012.11.20時点)

1週間以内に57%、9日後には98%が復旧  
R線は12月21日に復旧。

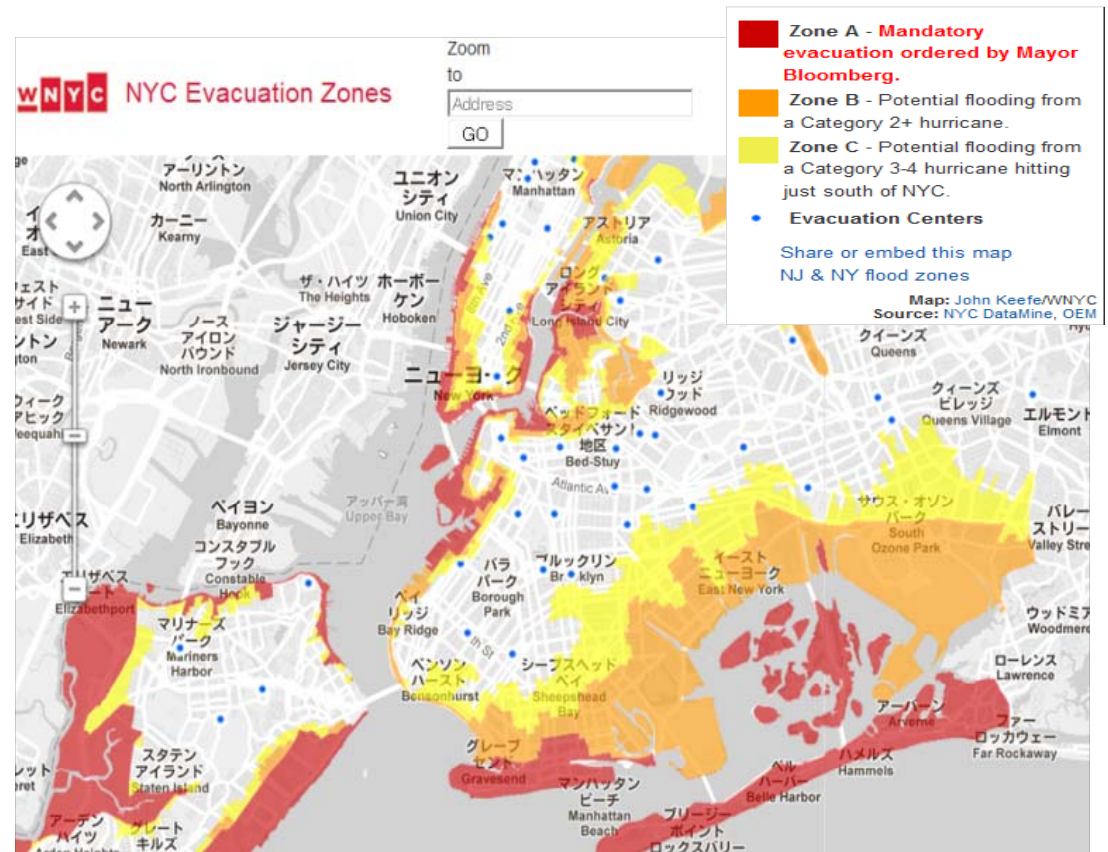
ハザードマップ: 事前の被害想定(ニューヨーク市)<sup>1)</sup>

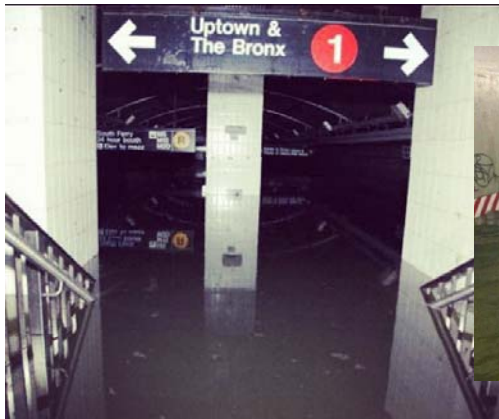
サウスフェリー駅(2012.11.5) 1)

ただし、2013年4月1日時点で、マンハッタン島の南端に位置する1線のサウスフェリー駅が閉鎖、A線のジャマイカ湾～ロッカウェイ東部が不通となっている。

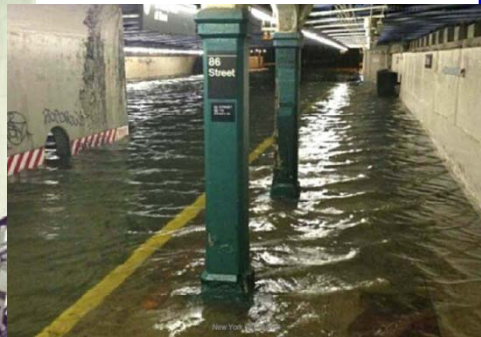
浸水した86ストリート駅4)

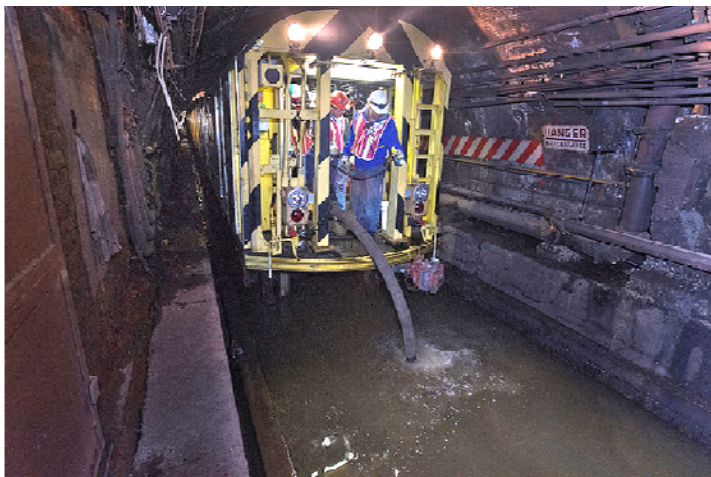
MTAによる排水活動(2012.11.6) 2)

- 深さ30~40 mの地下トンネルが冠水、陸軍工兵隊は排水ポンプを設置し懸命に作業
- それでも、排水完了までにかかった日数は数日から1週間程度  
(11月8日には一部区間を除き、ほぼ全路線で運行開始)

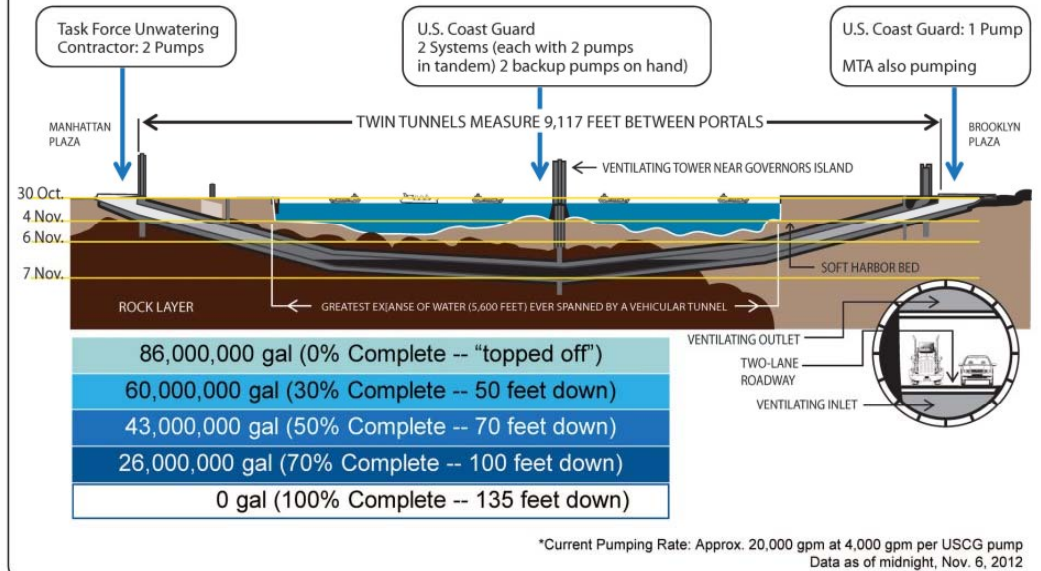
- 深さ約41 mのトンネルのほぼ入り口まで浸水。
- 10月30日~11月7日の間で、約33万 m<sup>3</sup>を排水。

Hugh L. Carey Tunnel (Brooklyn-Battery Tunnel) の排水作業 3)  
(1gal=0.003785m<sup>3</sup>)
