# 被災自治体への技術支援 ～災害緊急調査～【宮崎県 (R4.9.30)】

- 国土交通省の災害査定官が赴き、災害復旧の迅速化に向け、被災自治体に対して復旧方針・工法等の技術的支援・助言を実施
- 要請のあった宮崎県において計5ヶ所(県管理施設4ヶ所、椎葉村管理施設1ヶ所)の災害緊急調査を実施

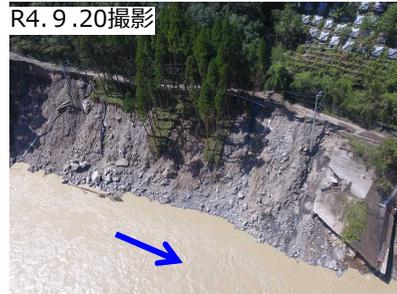
国道327号

#### ○国道327号 (椎葉村)

- ・交通確保ができるよう応急工事を検討すること。
- ・本復旧については、山側が地すべり地帯のため地山を極力掘削しない工法の選定は妥当
- ・崩落したコンクリート壁の撤去については、関係機関と工事用道路の位置など含め調整してできる工法を検討すること。

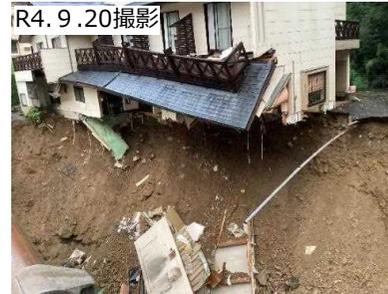
二級河川耳川水系耳川

#### ○二級河川耳川水系耳川 (椎葉村)

- ・応急仮工事の実施にあたり、河床や周辺の状況も踏まえ施工位置や方法をよく検討すること。
- ・河床や上下流の状況から被災メカニズムを検証し、工法を検討すること。

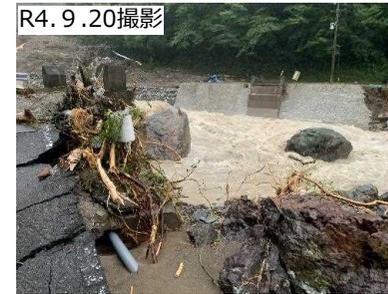
村道 尾前下線

#### ○村道 尾前下線 (小原橋)

- ・流出していない橋台は被災をしていないか調査すること。
- ・河道内の巨石は、施工の支障となる場合は復旧工事として計上可能。
- ・全橋被災の場合は、桁下高を上げる必要性が生じることもあるため、被災原因等をよく調査すること。
- ・道路部の被害が多く、一定災や関連事業の可能性もある。被害範囲など調査結果を基に検討すること。
- ・復旧の検討にあたっては、県管理河川の復旧と調整すること。

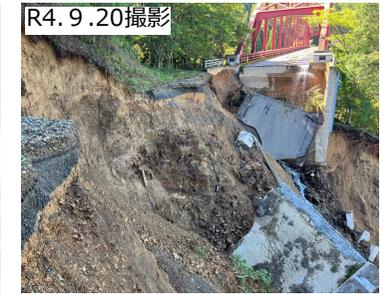
県道上椎葉湯前線

#### ○県道上椎葉湯前線 (椎葉村)

- ・工事用道路の形式や位置は、地質調査を踏まえ検討すること。
- ・復旧工法は被災原因も踏まえ、橋梁形式も含め複数案で検討すること。
