被災自治体への技術支援 ～災害緊急調査～【愛知県 (R5.6.16)】

- 国土交通省の災害査定官が速やかに被災箇所へ赴き、被災自治体に対して、災害復旧の迅速化に向けた復旧方針・工法等の技術的支援・助言を実施
- 要請のあった愛知県において、計3箇所(県管理施設3箇所)の緊急調査を実施

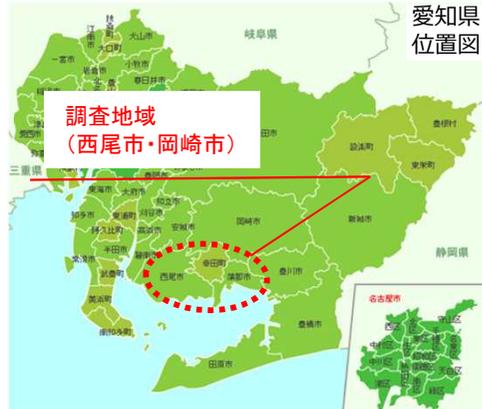
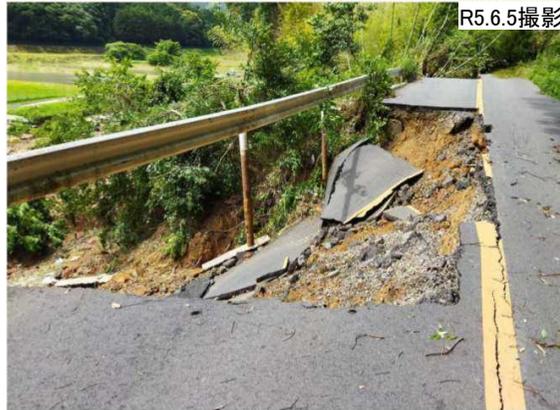
一般国道473号(岡崎市鉢地町)

- 一般国道473号(岡崎市 鉢地町)
おかざきし はつちちよう
・山側斜面からの表流水が集まったことによる被災と想定されるため、被災メカニズムを整理し、対策工法を検討すること。
・被災時の表流水の痕跡や雨量等を確認し、被災原因の除去として必要な排水工等を検討すること。
・道路用地を確認し、現道路用地を活用した経済的な工法を検討すること。
- 一般県道蒲郡環状線(蒲郡市 清田町)
がまごおりし せいたちよう
・被災している施設は十分調査し、被災延長を精査すること。
・表流水の状況を調査すること、被災原因の除去として必要な排水工等を検討すること。
・地形条件より復旧高が高くなると思われる。現道路用地を確認し適切な対策工法を選定すること。
・施工に必要な仮設工は適切に計上すること。なお、支障となるガレキ等の撤去費用は必要な範囲において実施すること。
- 一般国道247号(西尾市 東幡豆町)
にしおし ひがしはずちよう
・崩壊頭部の道路勾配等を把握し、排水状況等確認すること。
・被災メカニズムを整理し、必要な対策を計上すること。
・起終点はそれぞれの崩壊による被災範囲を確認し、それぞれが100m以内であるため1か所として申請すること。
・2つの崩壊箇所の間にも滑落痕があるため、再度災害防止の観点より、改良復旧事業や推進費の充当を検討すること。
