被災自治体への技術支援 ～災害緊急調査～【熊本県 (R5.7.11～12)】

- 国土交通省の災害査定官が速やかに被災箇所へ赴き、被災自治体に対して、災害復旧の迅速化に向けた復旧方針・工法等の技術的支援・助言を実施
- 要請のあった熊本県において、計7箇所(県管理施設4箇所、山都町管理施設1箇所、南阿蘇村管理施設2箇所)の災害緊急調査を実施

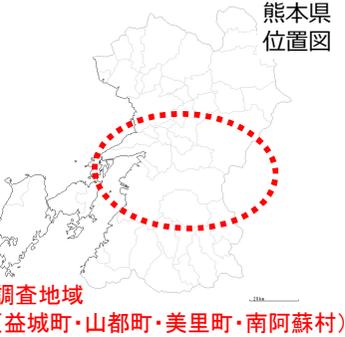
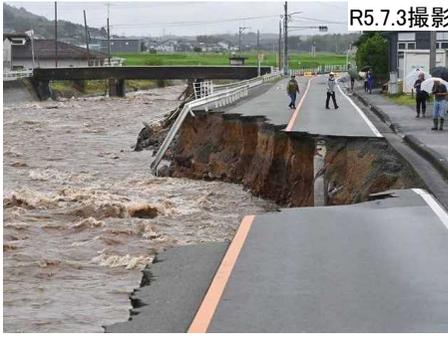
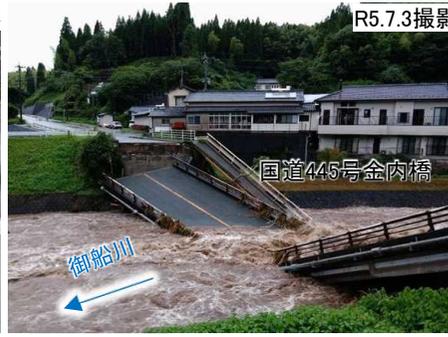
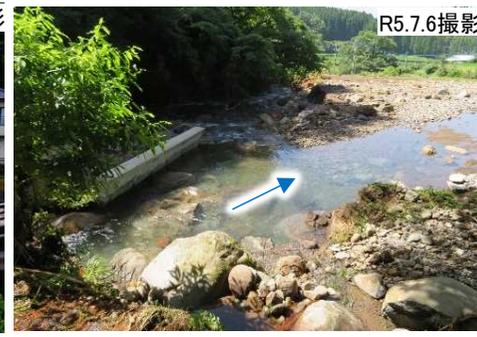
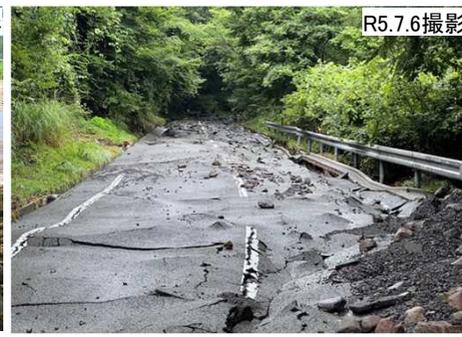
- 一級河川緑川水系木山川・岩戸川(益城町)
 - ・道路上へ堆積した流木が通行の妨げとなっていた状況を整理すること。
 - ・河川管理用道路への流木の堆積については、本復旧の工事用道路として使用するため通行の支障となっているのを示すこと。
 - ・被災した堤防は法尻の被災メカニズムを調査し、復旧工法を検討すること。
- 県道28号熊本高森線(益城町)
 - ・応急仮工事(欠壊防止)については、被災原因を十分に調査し、マニュアル等を参考に適切に実施すること。
 - ・施工手順を確認し、応急本工事については、本復旧として着手するか、仮設工として護岸復旧に必要な施工ヤードを道路位置に確保するか検討すること。
 - ・上下流の未被災区間を確認し、被災の起終点についてはよく確認しておくこと。

- 国道445号金内橋(山都町)
 - ・応急仮工事として設置する仮橋は本復旧の施行に影響のない位置を検討すること。
 - ・被災した橋梁の上部工については、河川管理者と協議し、応急本工事として早急に撤去すること。
 - ・下部工の健全度調査を早急に行い、全橋被災であるか確認すること。
 - ・河川構造令の適合状況を確認したうえで、復旧方針を検討すること。
 - ・被災水位を確認し、被災メカニズムを整理した上で被災原因の除去となるよう工法を検討すること。

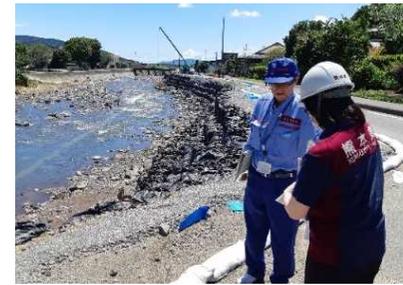
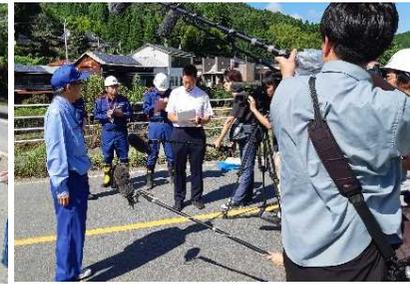
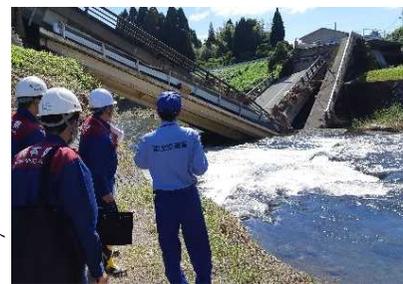
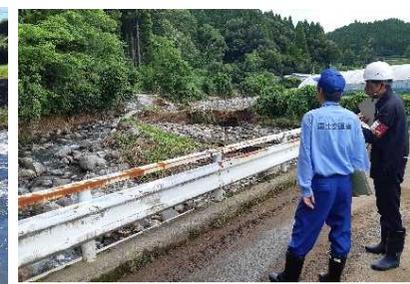
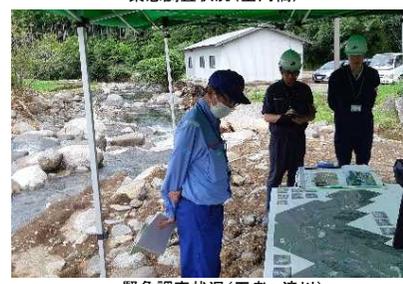
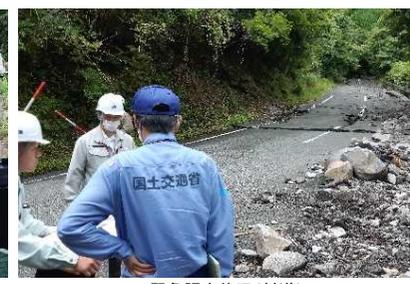
- 一級河川緑川水系五老ヶ滝川(山都町)
 - ・欠壊背後に小屋等がある場所については早急に欠壊防止を検討すること。実施にあたりマニュアル等を参考に適切に実施すること。
 - ・改良復旧の検討にあたり、被災している施設の全長を再度調査確認し、一定災も視野に入れて検討すること。
 - ・関連事業の採択条件(被災流量や計画流量)を確認し、まずは本省防災課へ相談して方向性を整理すること。

- 村道久木野・西原線、村道中郷線(南阿蘇村)
 - ・応急本工事として、着手することは問題ない。
 - ・舗装撤去後、路盤等の被災状況を調査確認し、復旧範囲を検討すること。
 - ・査定までに路盤等の被災確認が間に合わない場合は調査不可能として未申請の整理をすること。
 - ・被災原因である表流水や沢の状況を確認し、被災原因の除去に必要な排水計画を検討すること。
