被災自治体への技術支援 ～災害緊急調査～【秋田県 (R5.8.2～3)】

- 国土交通省の災害査定官が速やかに被災箇所へ赴き、被災自治体に対して、災害復旧の迅速化に向けた復旧方針・工法等の技術的支援・助言を実施
- 要請のあった秋田県において、計8箇所（県管理施設4箇所、秋田市管理施設3箇所、五城目町管理施設1箇所）の緊急調査を実施

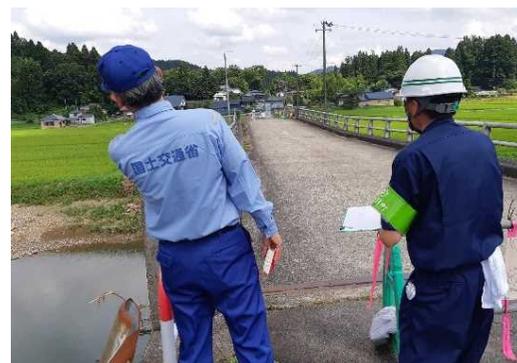
緊急調査状況(町村門前幹線)

- 町道 町村門前幹線(五城目町)
 - ・被災水位等の整理すること。
 - ・橋梁の健全度調査を実施し、被災の状況を十分に把握すること。その上で部分被災の場合は、改良復旧事業による架け替えも検討すること。
 - ・応急仮工事の採択要件を整理し、迂回路として仮橋の設置位置や取り付け構造を早急に検討すること。
 - ・唯一の迂回路が冬季閉鎖区間であることから、迂回路の確保も含めて早急に復旧できるよう工程等検討すること。

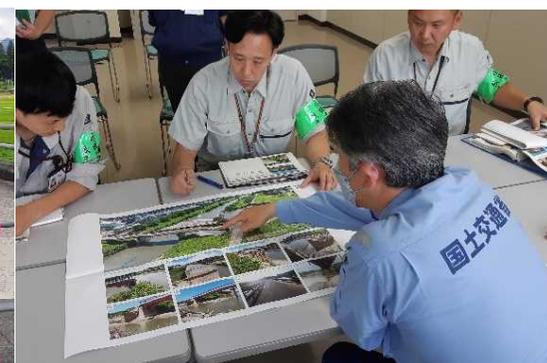
緊急調査状況/机上(飯島川端古道線)

- 市道 飯島川端古道線(秋田市)
 - ・現地をよく確認し、被災メカニズムを整理すること。
 - ・橋梁の健全度を確認し被災がないのであれば取り付け部分の道路災として申請すること。
 - ・接続する堤防や近接する農地や取水施設と関係することが考えられるため関係者と十分調整すること。
- 市道 広域河辺北野田線(秋田市)
 - ・被災したボックスカルバートの健全度を確認し、被災範囲を整理すること。
 - ・被災メカニズムを整理し、被災原因の除去となるよう対策を検討すること。

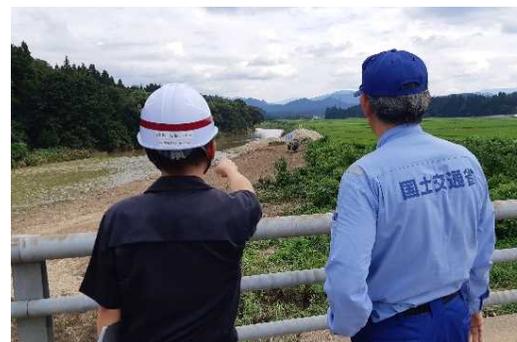
緊急調査状況(岩見川)

- 連続する破堤箇所それぞれの被災メカニズムを整理し、被災原因の除去となるよう対策を検討すること。その際、二重対策とならないよう留意すること。
- 主要地方道 秋田岩見船岡線 旭川歩道(秋田市)
 - ・復旧工法の検討にあたり、被災原因を特定する必要があるため、被災時の河川水位と内水状況を時系列で確認し、被災前の施設状況も含め被災メカニズムを整理すること。
 - ・欠壊防止の実施については、背後施設の重要性を整理し、必要な対策を応急仮工事として申請すること。
 - ・被災原因の除去となるよう工法を検討すること。
