令和6年能登半島地震 能登半島 道路の緊急復旧の状況

令和6年1月10日(水)
7時00分時点

- 1/4から国道249号の緊急復旧に着手。24時間体制を構築し、海側の国道249号の復旧に向け、(一社)日建連により緊急復旧作業を順次実施。
- 沿岸部では被災箇所が多数確認されているため、自衛隊と連携し、内陸からくしの歯状の緊急復旧も進めており、既に6方向で沿岸部へ通路を確保

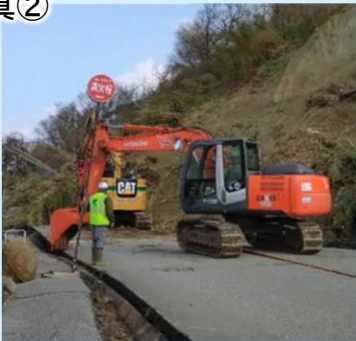
写真②

国道249号作業状況

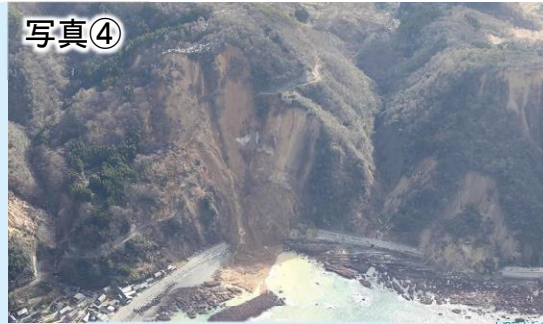
写真④

国道249号法面崩落

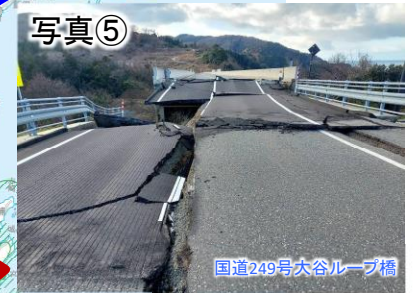
写真⑤

国道249号大谷ループ橋

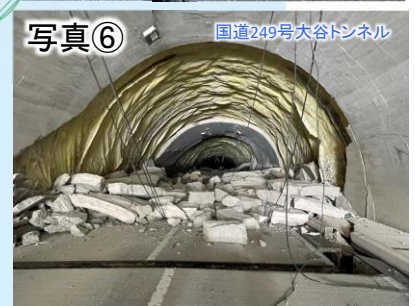
写真⑥

国道249号大谷トンネル

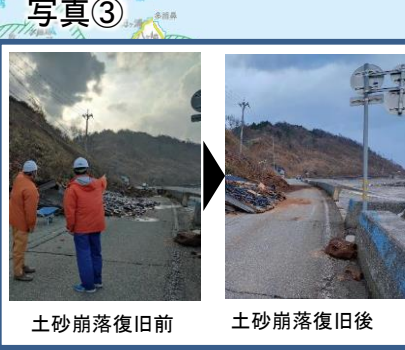
土砂崩落復旧前 土砂崩落復旧後

国道249号緊急復旧完了
