令和6年能登半島地震 能登半島 道路の緊急復旧の状況

令和6年3月4日(月) 07時00分時点
国土交通省・石川県

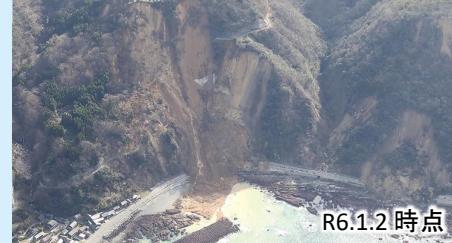
写真③ 国道249号法面崩落

R6.1.2時点

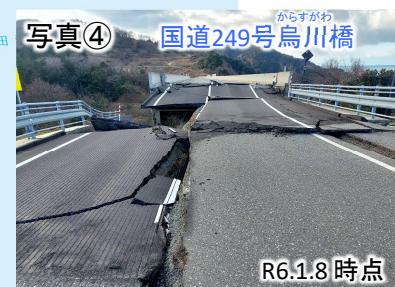
写真④ 国道249号鳥川橋

R6.1.8時点

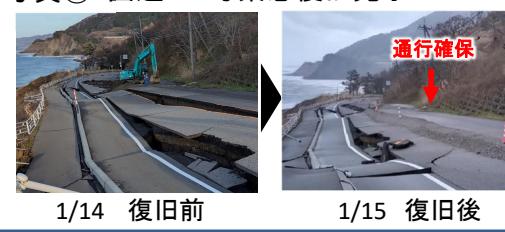
写真② 国道249号緊急復旧完了

1/14 復旧前

1/15 復旧後
