# **I . 高速道路の逆走発生状況**

# 逆走事案の発生状況

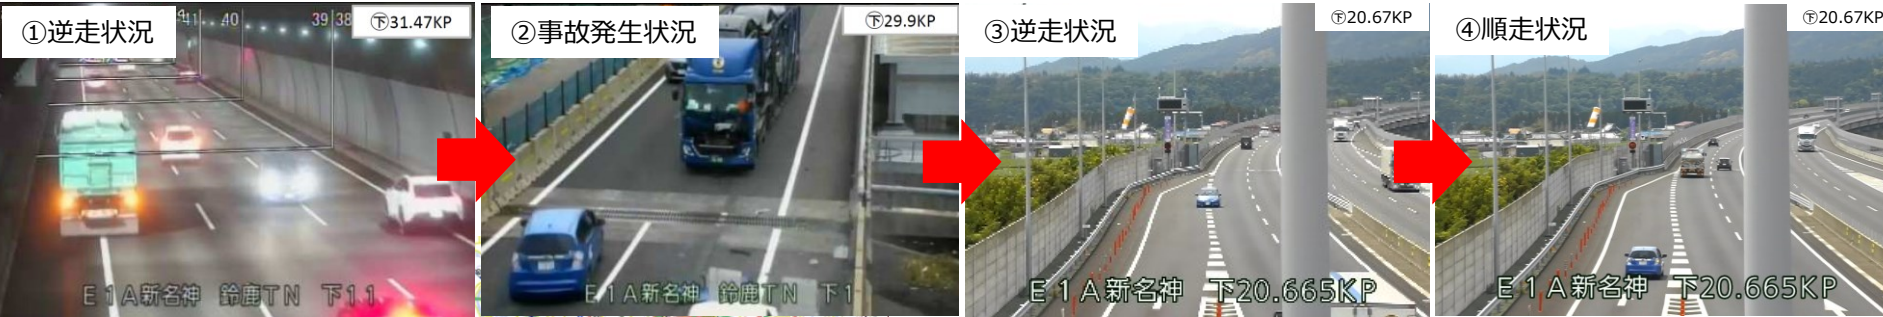
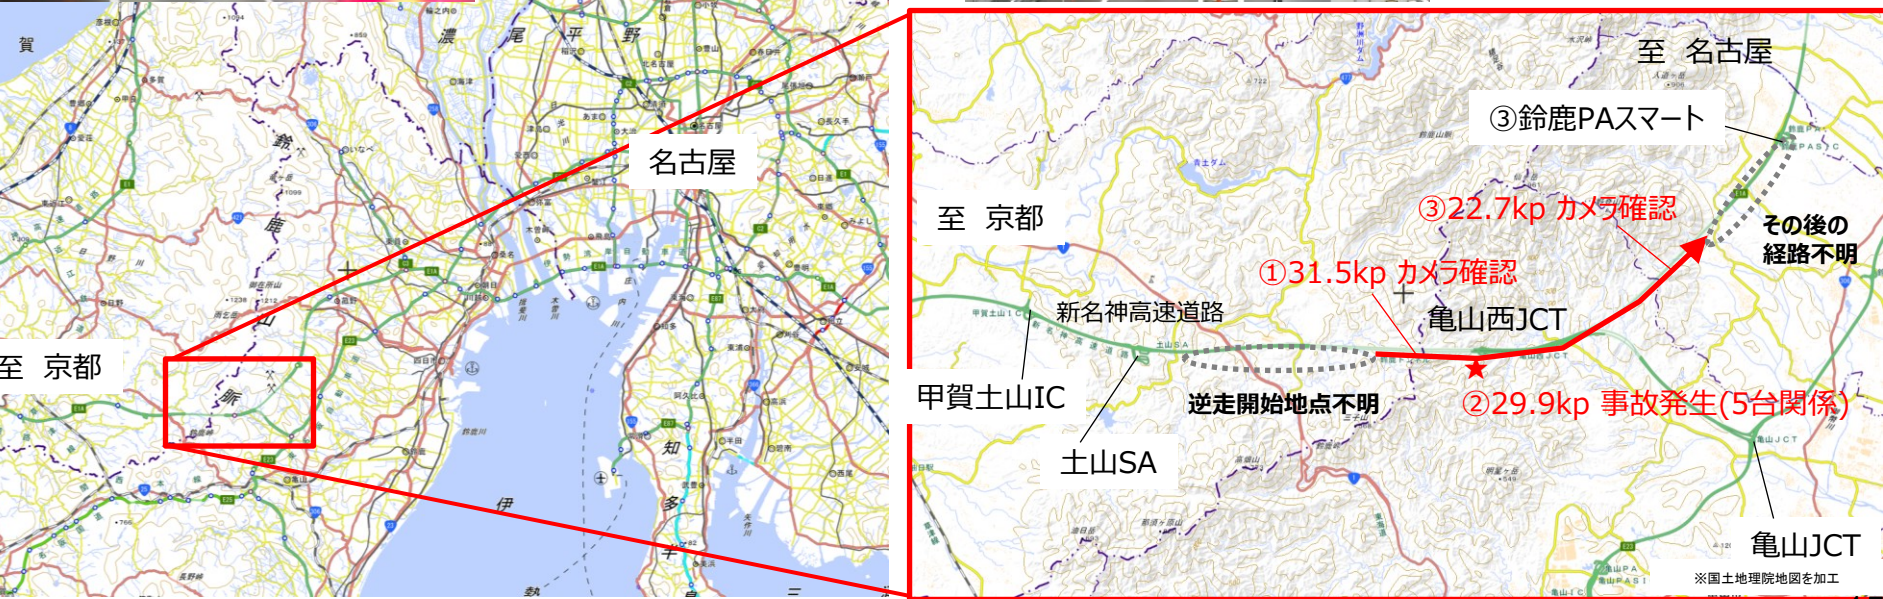
# 直近の重大事故事例②（新名神 下り線 亀山西JCT付近）

【発生日時】2025年5月18日（日） 10:54頃（カメラで確認）  
【事故発生地点】E1A 新名神高速道路 下り線 29.9KP付近  
【逆走開始地点】E1A 新名神高速道路 下り線 31.6KP～35.7KPの間  
【関係車両】逆走車両：1台（ペルー国籍 男性 34歳、動機・運転頻度不明、飲酒運転との報道）、事故関係車両：6台  
【死傷者】軽傷者4名  
【概要】新名神高速道路（下り線）亀山西JCTを通過後、31.6KP～35.7KPの間で何らかの理由により逆走を開始し、その後複数台の車両に接触しながらも逆走を続け、逃走したもの（高速道路会社調べ）
