道路地下空間をとりまく現状と課題 （前回議論を踏まえた報告）

道路地下空間をとりまく課題と現状に対する取り組み

道路地下空間の課題への対応に関するロードマップ(案)

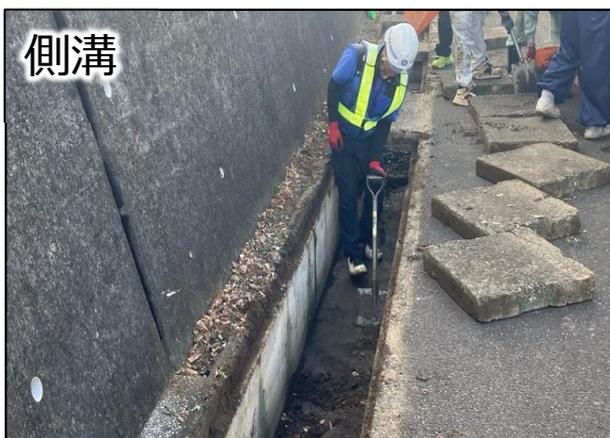
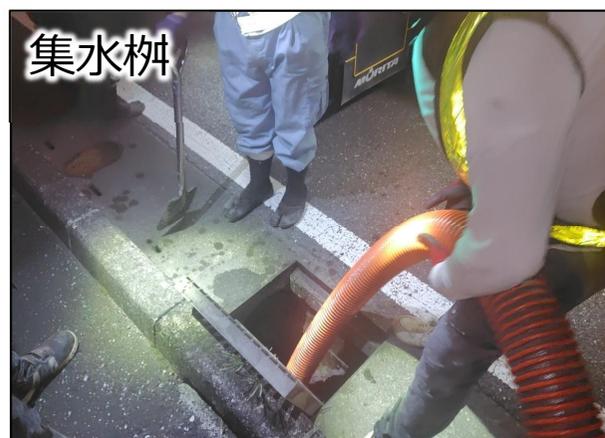
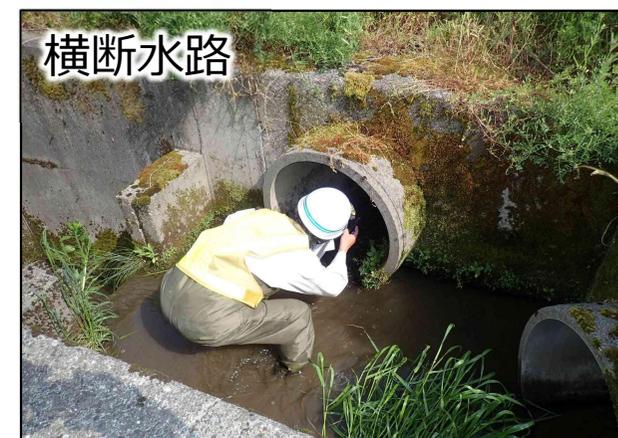
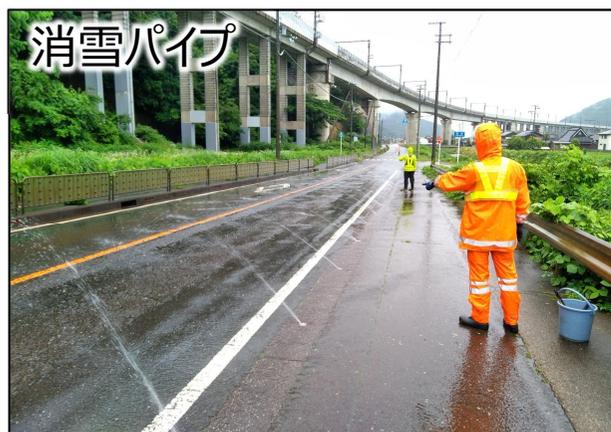
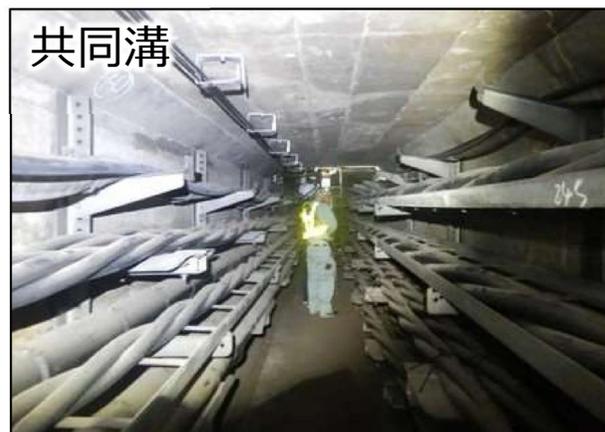
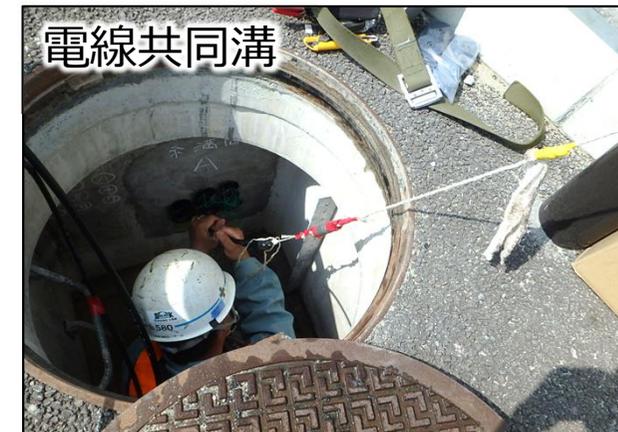
■ 道路下にある主な道路施設

- 道路排水施設を含む道路の地下施設の調査・点検などについて規定化を検討
- 施設量や施設損傷時の影響の大きさなども考慮し、調査・点検の頻度や方法などにメリハリを付ける事を検討
- 道路排水施設の点検結果により、側溝等の損傷原因（処理能力を超えた雨水の流入など）を分析した上で、必要な対策を検討。

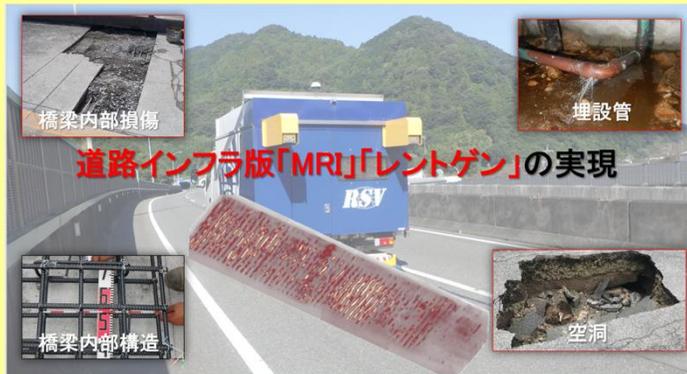
車載型地中レーダ・LiDAR統合解析による大規模道路インフラ内部の高速三次元可視化 (東京大学・准教授 水谷司)

道路を通行止めせず、安全・低労力・高速で道路内部の損傷や構造の三次元情報を把握する技術の開発

⇒車載型高速電磁波計測 + 全自動解析

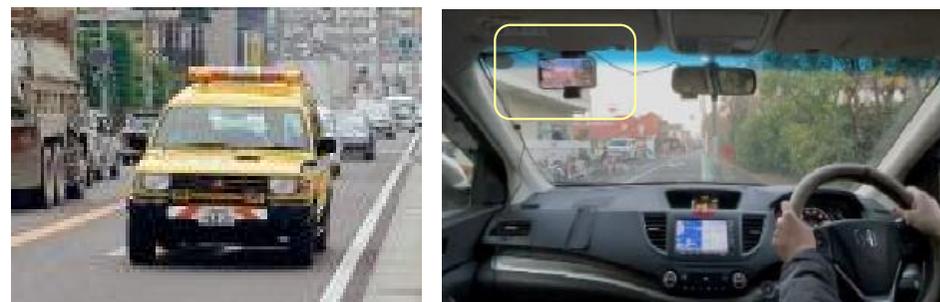
■ 道路巡視による路面変状把握（ICT・AI技術の活用）

パトロール車等に搭載したカメラ映像を解析し路面の異常・変状を把握

- これまで目視などで把握していた路面異常をICT・AI技術を活用し効率的に把握
- 民間に技術公募の上、試験により評価を行いカタログ化
- 直轄国道の舗装点検での活用率は約8割（2024年度）
