道路の移動等円滑化に関する ガイドライン

国土交通省道路局

【コラム】踏切道におけるバリアフリー対策について

新たに項目建て**⑥ 踏切道**

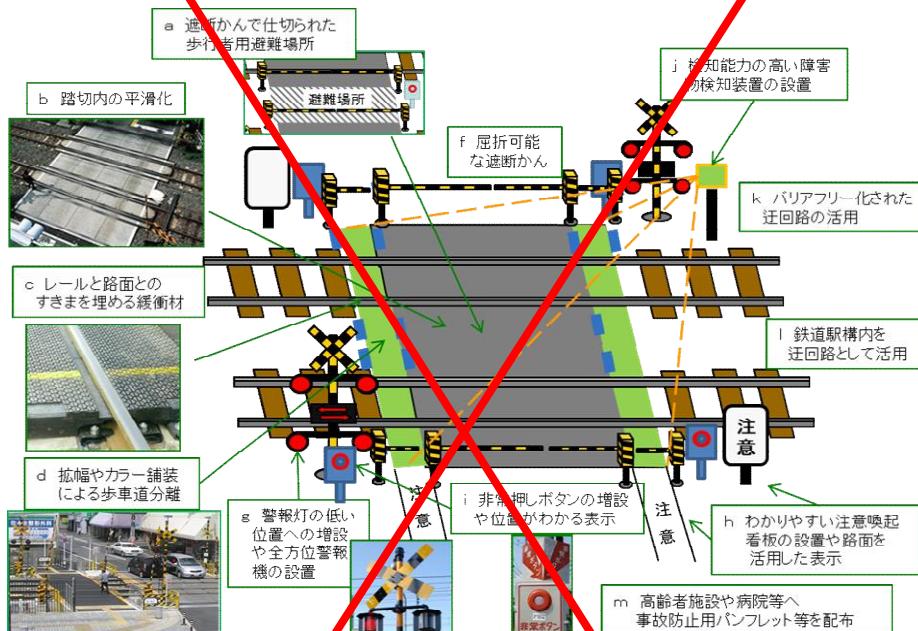
図 2-1-30 踏切における高齢者等の安全対策イメージ

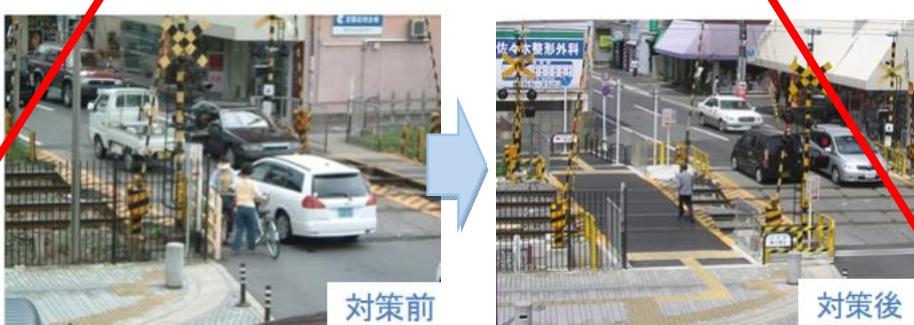
歩道がない又は歩行空間の幅員が狭い踏切道において、歩車道分離することで安全な横断に寄与。

歩道新設のほか、歩車道境界に縁石等を設置することで歩行空間を分離している事例や歩行空間のカラー舗装を行っている事例もある。

写真 2-1-26 踏切拡幅（歩道新設）の例

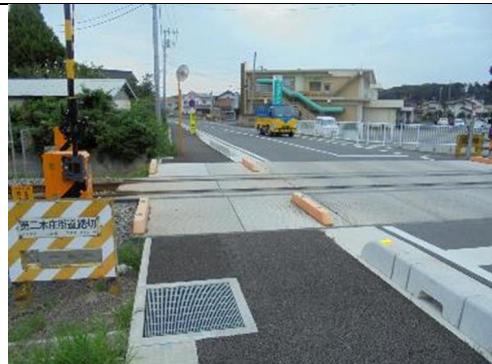
写真 2-1-27 縁石等により分離している例

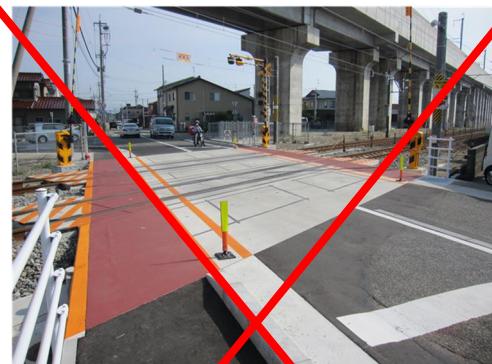
写真 2-1-28 カラー舗装の例

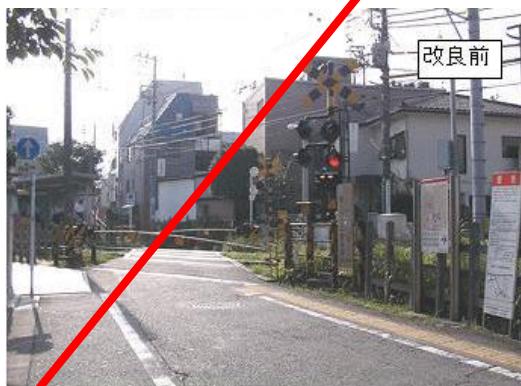
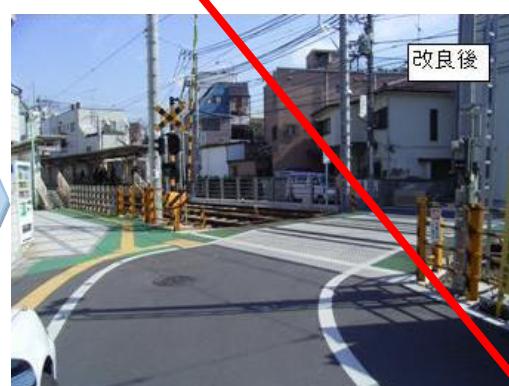
道路と線路が斜めに交差する踏切道を直角に交差するように改良することで、線路の溝に挟まる危険性が低くなり、また踏切内の距離が短くなることで安全性が向上。

写真 2-1-29 斜め踏切の改良事例

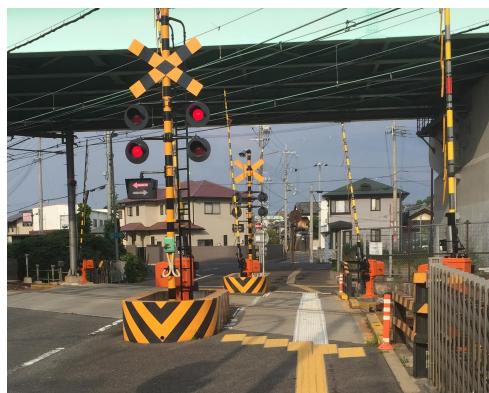
表面に凹凸のついた誘導表示等を踏切内に設置し、踏切前後の視覚障害者誘導用ブロックから連続的に進行方向を案内し、視覚障害者が車道や線路に誤って進入することを防止。

写真 2-1-30 踏切内において視覚障害者の進行方向を案内している事例

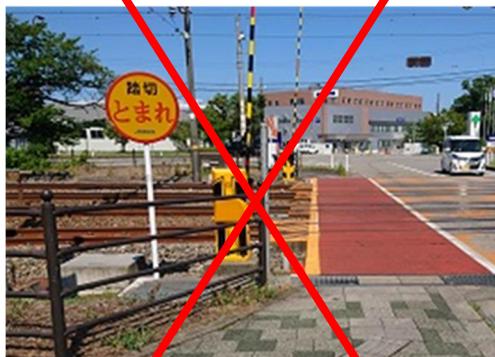
踏切手前において注意喚起のために歩行者への注意喚起の看板、その他自転車を降りて通行するよう注意喚起を行う看板等の設置。

写真 2-1-31 歩行者等への注意喚起の看板等の設置例

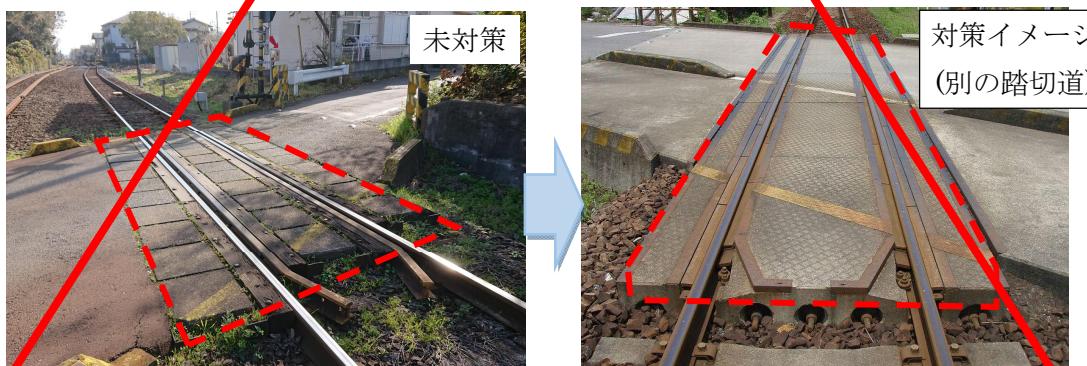
鉄筋コンクリート製ブロックを連続的に敷設し、道床、枕木、道路舗装を一体化し強固な構造とすることにより、不陸の発生を抑制し平滑な状態を保つことで、歩行者の足や白杖、車椅子の車輪等のひつかかりによる転倒防止を図る。

写真 2-1-32 踏切内の平滑化のイメージ

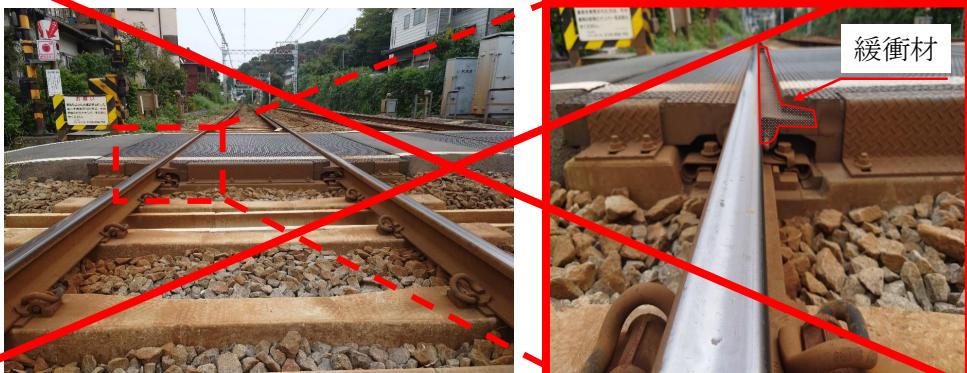
レールと路面との隙間（溝）に緩衝材等を設置し段差を小さくすることで、歩行者の足や白杖、車椅子の車輪等のひっかかりによる転倒防止を図る。

写真 2-1-33 緩衝材の設置事例

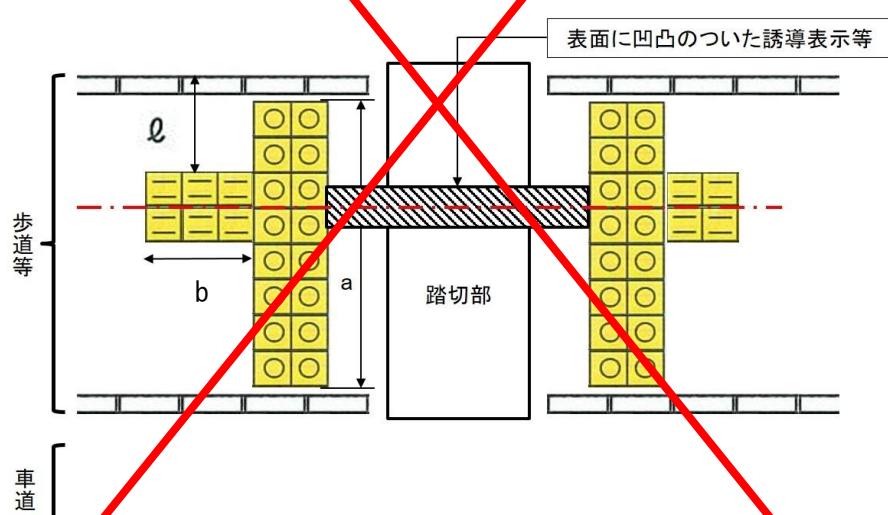
【踏切内への「表面に凹凸のついた誘導表示等」の設置例】

ℓ : 60cm程度（ただし、路上施設や占用物件の設置状況などによって、この値とすることが適切ではない場合は、この限りではない。）

b : 点状ブロックへ誘導するために必要な長さ設けるものとする

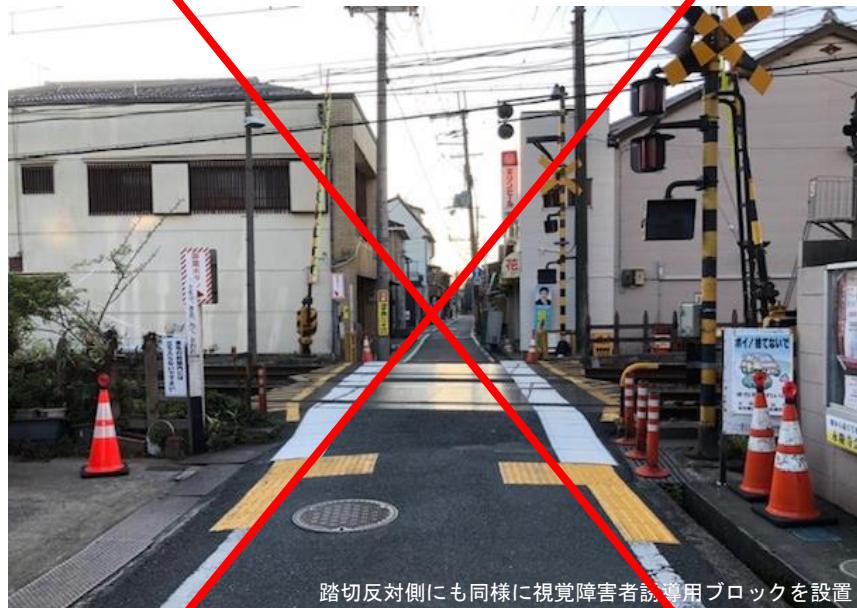
奈良県大和郡山市では、令和4年4月25日に近畿日本鉄道橿原線と大和郡山市道が交差する踏切道において、視覚に障害のある方が列車に接触し亡くなられるという痛ましい事故が発生した。この事故を受けて、大和郡山市は、県内の視覚障害者団体の意見を踏まえ、視覚障害者が踏切の存在を認知できるよう、踏切道の手前部に視覚障害者誘導用ブロックを設置するとともに、踏切内に「表面に凹凸のある誘導表示」を設置した。

なお、当該道路は歩道が設けられておらず、車道外側線の外側の空間も狭小であるため、視覚障害者誘導用ブロックの一部を車道にはみ出す形状により、点状の警告ブロックを設置している。

写真 2-7-8 踏切道手前部に視覚障害者誘導用ブロックを設置した事例

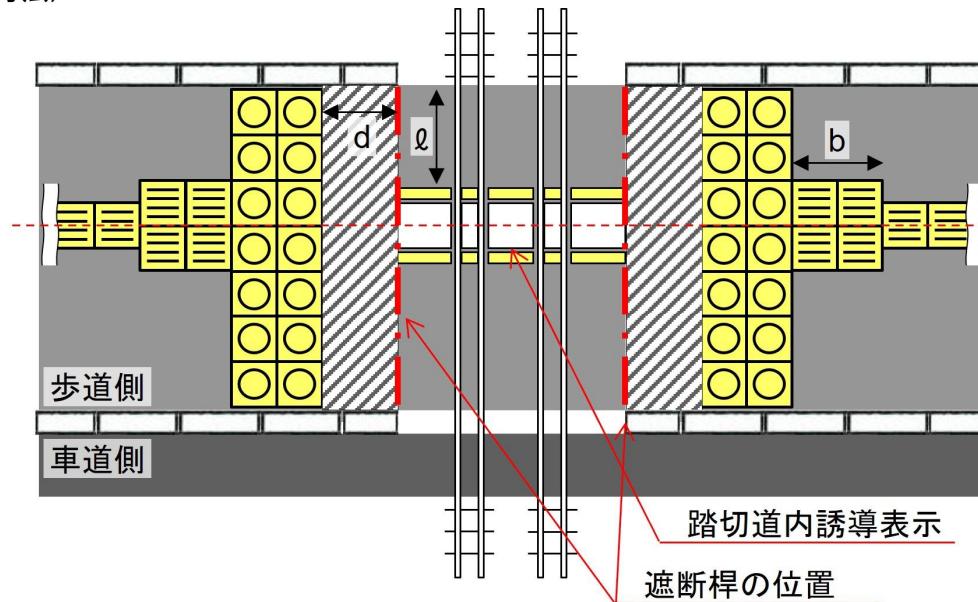
① 標準的な設置方法等（歩道等の幅員が概ね 2m 以上の場合）

l : 60cm 程度以上 (ただし、路上施設や占用物件の設置状況、踏切道の幅員等の状況などによって、この値とすることが適切ではない場合は、この限りではない。)

b : 点状ブロックへ誘導するために必要な長さ (概ね 2~3 枚程度)

d : 50cm 程度

- 踏切道手前部の点状ブロックは、歩道等の全幅に設置する。
- 視覚障害者が踏切道内誘導表示を確実に捉えるため、踏切道手前部に設置する線状ブロックと踏切道内誘導表示の中心線が直線的に一致するよう設置する。
- 「②の歩道等の幅員が狭い場合の標準的な設置方法等」は、踏切道内誘導表示が①に示す構造よりも狭くなるため、踏切道手前部に設置する線状ブロックの幅を1列とするなど、視覚障害者がより確実に踏切道内誘導表示を捉えられるよう配慮する。
- 令和5年9月に実施した評価実験では、踏切道手前部の点状ブロックと踏切道内誘導表示を連続的に設置した場合に、踏切の出入りの認識性の評価が低い結果となったことから、50cm程度の適切な隙間を取る必要がある。なお、踏切道内にいるか外にいるか分からなくなつた場合、視覚障害者の歩行訓練において遮断桿の真下に避難するよう指導することがあるが、遮断桿の外には50cm程度の隙間があり、踏切道内には誘導表示があることで、遮断桿の外を認識できるようになる。
- 「①の標準的な設置方法等」について、踏切道内誘導表示の構造は、エスコートゾーンの点状横線を構成する突起体列の両横に線状ブロックの1本を設置した構造としているが、線状ブロックと点状横線を構成する突起体列の離隔が小さい場合、エスコートゾーンと混同しやすいことから、適切な離隔を確保する必要がある。

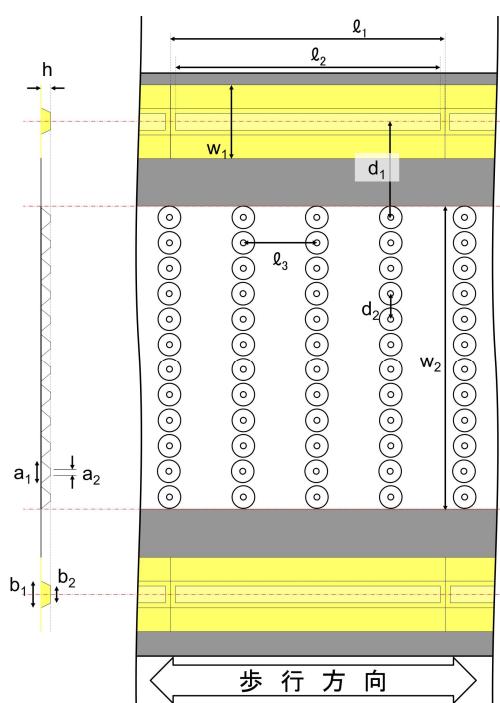
(踏切道内誘導表示の構造)

記号	項目	寸法 (mm)
l_1	線状突起の底面長	$l_2 + 10$
l_2	線状突起の上面長	270 以上
l_3	点状突起の中心間距離 (歩行方向)	75
w_1	着色範囲 (黄色)	75
w_2	着色範囲 (白)	320
d_1	線状突起と最外列の点状突起の中心間距離	100
d_2	点状突起の中心間距離 (歩行方向の直角方向)	26
a_1	点状突起の底面径	23
a_2	点状突起の上面径	6
b_1	線状突起の底面幅	$b_2 + 10$
b_2	線状突起の上面幅	17
h	突起の高さ	5

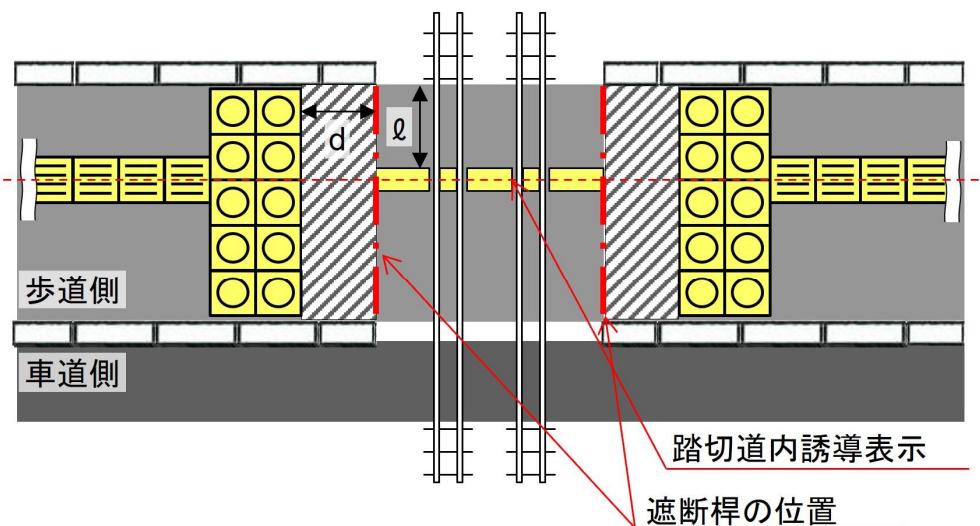
② 歩道等の幅員が狭い場合の標準的な設置方法等
(設置方法) (歩道等の幅員が概ね 2m 未満の場合)

l : 60cm 程度以上 (ただし、路上施設や占用物件の設置状況、踏切道の幅員等の状況などによって、この値とすることが適切ではない場合は、この限りではない。)

d : 50cm 程度

6. 令和5年10月に実施した評価実験では、視覚障害者の通行しやすさの観点からは踏切道内誘導表示の幅は広い方が望ましい一方、車椅子使用者の通行しやすさの観点からは狭い方が望ましい結果となった。特に歩道等の幅員が狭い踏切道であって、車椅子使用者が踏切道内誘導表示を回避して通行することが困難と考えられる場合、①に代えて②に示す設置方法等を標準とすることができる。
7. 踏切道内誘導表示を設置する際には、「鉄道における技術上の基準を定める省令（H13.12）」第20条に定める建築限界を確認の上、設置するものとする。

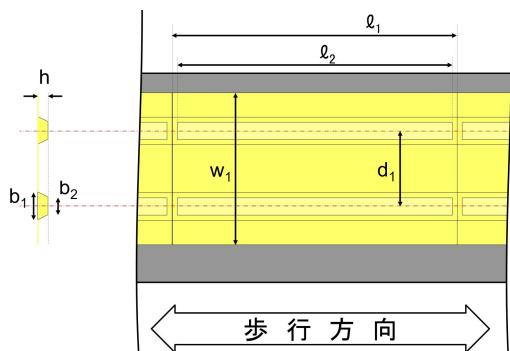
(踏切道内誘導表示の構造)

記号	項目	寸法 (mm)
l_1	線状突起の底面長	l_2+10
l_2	線状突起の上面長	270 以上
w_1	着色範囲 (黄色)	150 以上
d_1	線状突起の中心間距離	75
b_1	線状突起の底面幅	b_2+10
b_2	線状突起の上面幅	17
h	突起の高さ	5

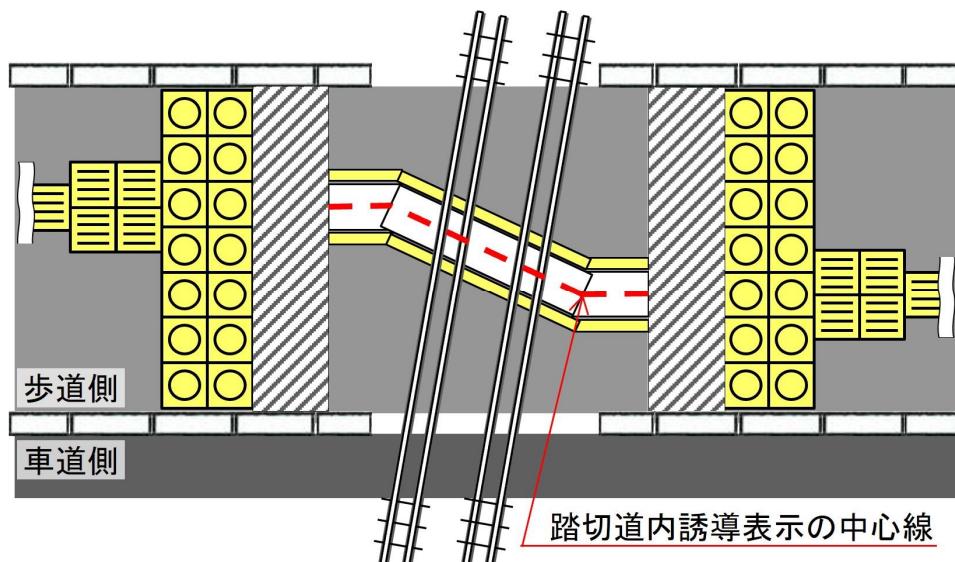
- ・踏切道内で踏切道内誘導表示を大きく屈曲させる
⇒誘導方向を屈曲させる必要がある場合、踏切道の外で屈曲させる検討を行うべきである。
やむを得ず踏切道内誘導表示を屈曲させる場合であっても、参考2-7-6の【屈折部の設置例】を参考に、大きな屈曲を避けるべきである。

図 2-7-● 踏切道内で踏切道内誘導表示を屈曲させる設置方法

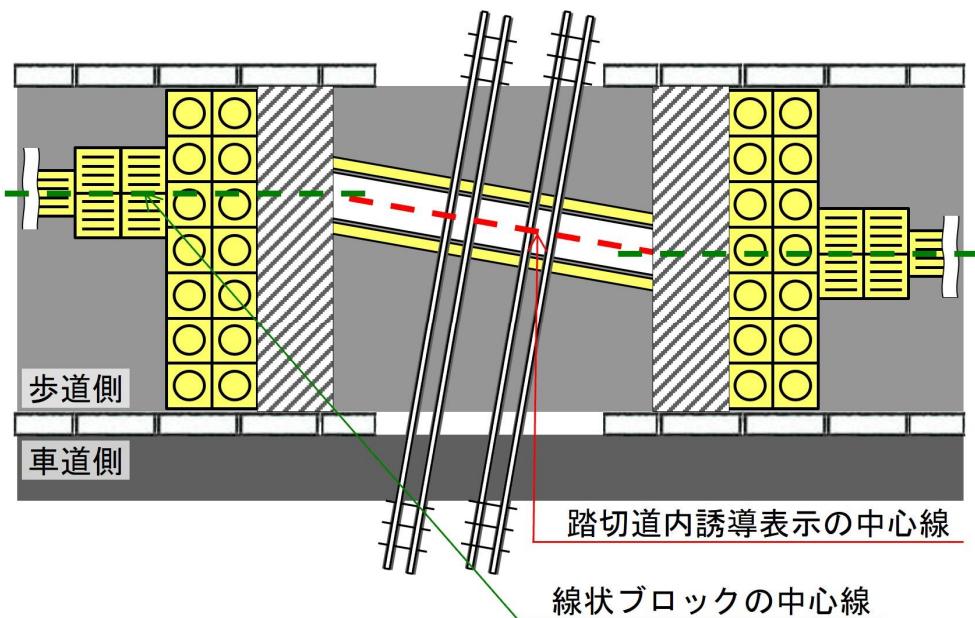
- 踏切道手前部に設置する線状ブロックと踏切道内誘導表示の中心線が一致しない
⇒中心線を一致させるために、踏切道手前部の線状ブロックの設置位置を修正するなどの対応をするべきである。

図 2-7-● 踏切道手前部に設置する線状ブロックと踏切道内誘導表示の中心線が一致しない

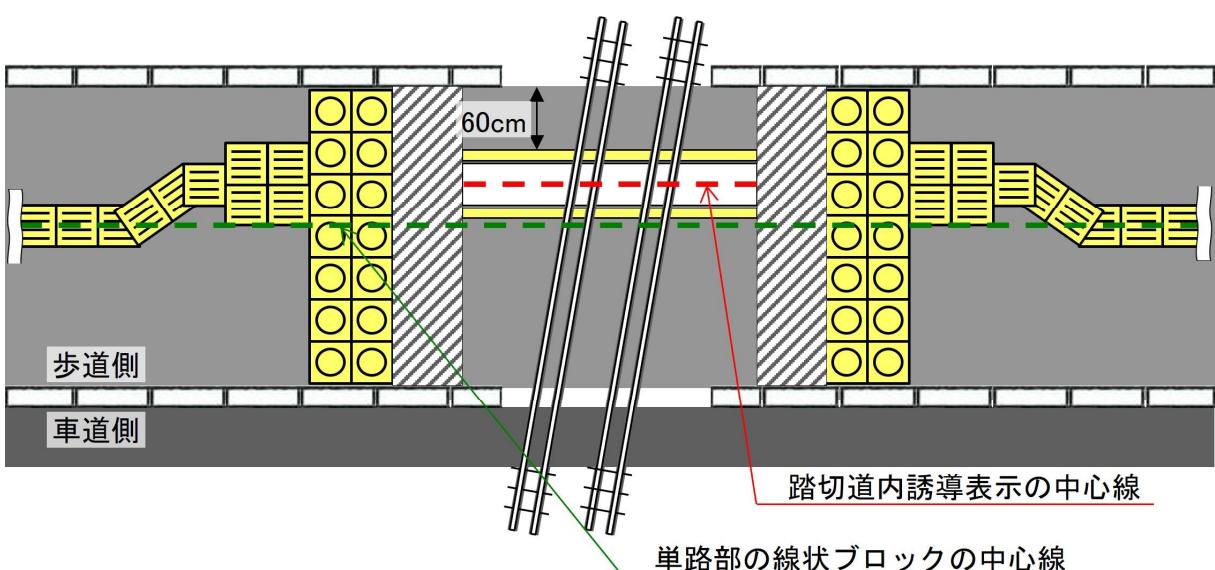
- 単路部に設置する線状ブロックと踏切道内誘導表示の中心線が一致しない
⇒踏切道内誘導表示の踏切道端部からの距離は 60cm 程度以上であれば問題なく、60cm 以外の距離とすることは可能である。特に単路部に既設の線状ブロックがある場合、踏切道内誘導表示を踏切道端部から 60cm の距離に設置すると、これらの中心線が一致しなくなる場合がある。踏切道内誘導表示の設置場所は、踏切道端部から 60cm に拘らず視覚障害者の安全かつ円滑な移動を考慮して設置方法を検討する必要がある。

写真 2-7-● 全体の動線が不適切となった事例

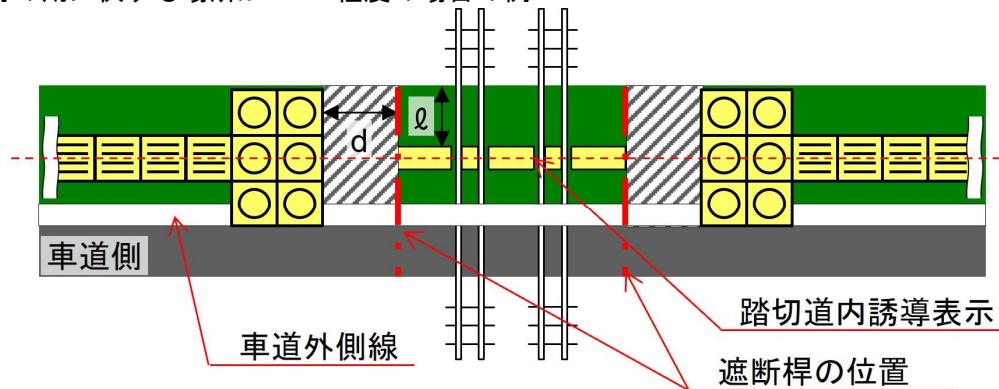
歩道等が無い又は有効幅員が狭い場合においては、踏切道端部より 30cm 程度の離隔を確保し、参考 2-7-●の②に示す設置方法に準じ、視覚障害者誘導用ブロック等を設置することが望ましい。また、歩行空間明確化のため、合わせて車道外側線の設置やカラー舗装を実施することが望ましい。なお、車道外側線は、歩行者通行空間の幅員が 75cm 程度未満の場合、前後道路や現状の踏切道での対策状況に応じて設置の検討をするものとする。なお、車道外側線を設置しない場合や現地の状況から歩車道混在のまま視覚障害者誘導用ブロック等を設置する場合等は、カラー舗装等に加え、車両への注意喚起看板を設置し、歩行者へ注意喚起することが望ましい。

○歩行の用に供する場所が 90cm 程度の場合の例

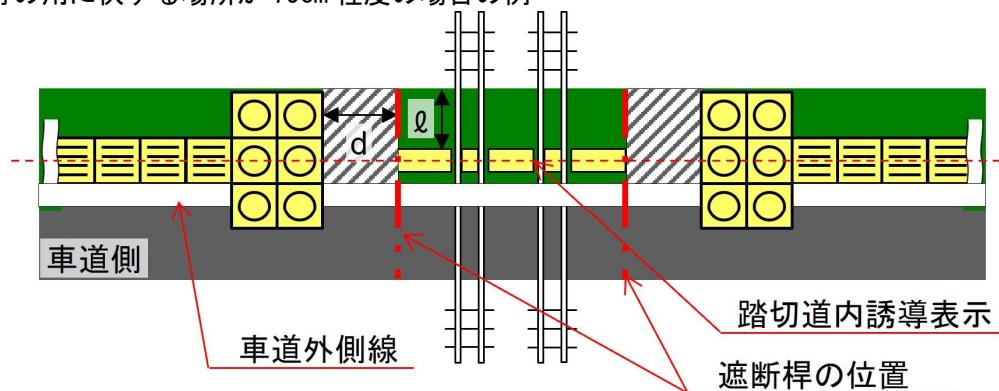
○歩行の用に供する場所が 75cm 程度の場合の例

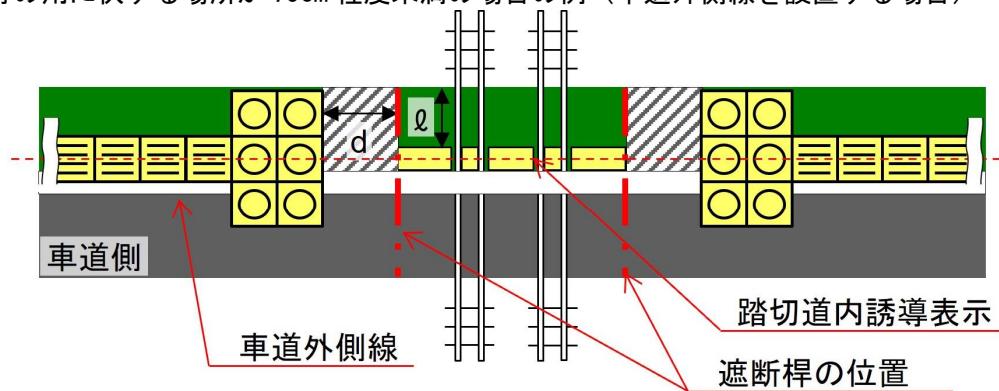
○歩行の用に供する場所が 75cm 程度未満の場合の例（車道外側線を設置する場合）

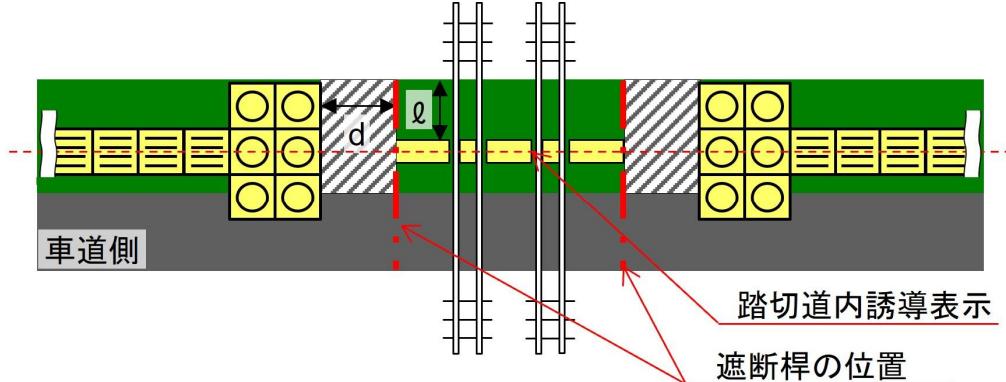
○歩行の用に供する場所が 75cm 程度未満の場合の例（車道外側線を設置しない場合）

ℓ : 30cm 程度 (ただし、路上施設や占用物件の設置状況、踏切道の幅員等の状況などによって、この値とすることが適切ではない場合は、この限りではない。)

d : 50cm 程度

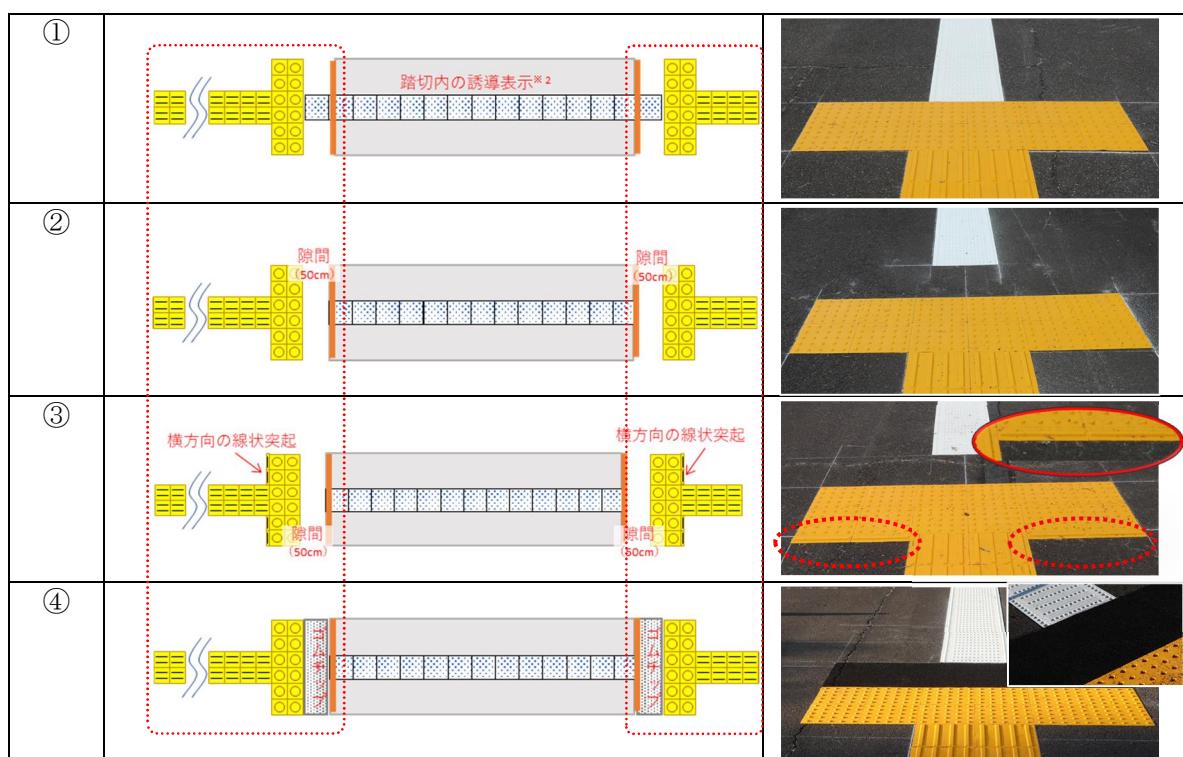
図● 「踏切道手前部の誘導方法」の誘導表示等のパターン

- ・踏切道手前部の横方向の線状突起を手がかりに踏切の出入りを認識している実験参加者はいなかったため、横方向の線状突起の有効性は低い。
- ・視覚障害者は、踏切の出入りの分かりやすさ（認識性）については、踏切道手前部の点状ブロックと踏切内の誘導表示の隙間がなく連続的に設置しているパターン①の評

価が低く、隙間をあけているパターン②及び③や、隙間の舗装素材をゴムチップにしているパターン④の評価が高い。

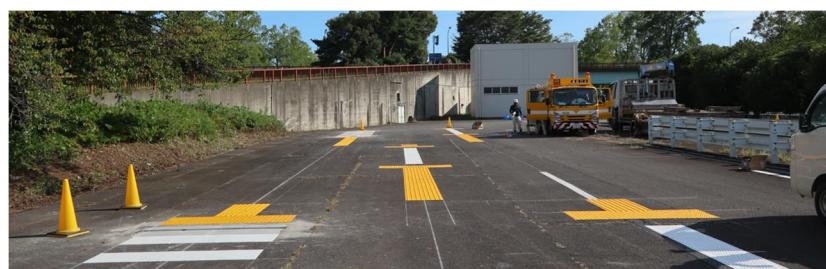
図● 予備実験（踏切手前部）の誘導表示等の敷設状況

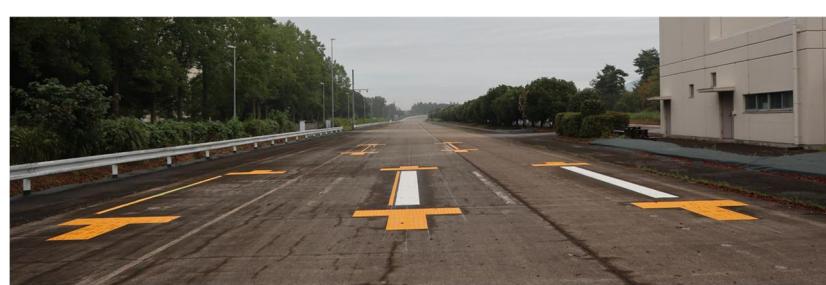
図● 予備実験（踏切内）の誘導表示等の敷設

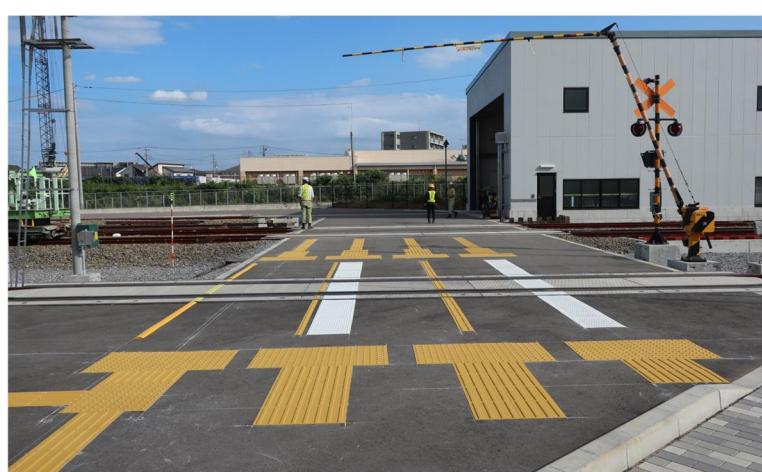
図● 本実験の誘導表示等の敷設状況

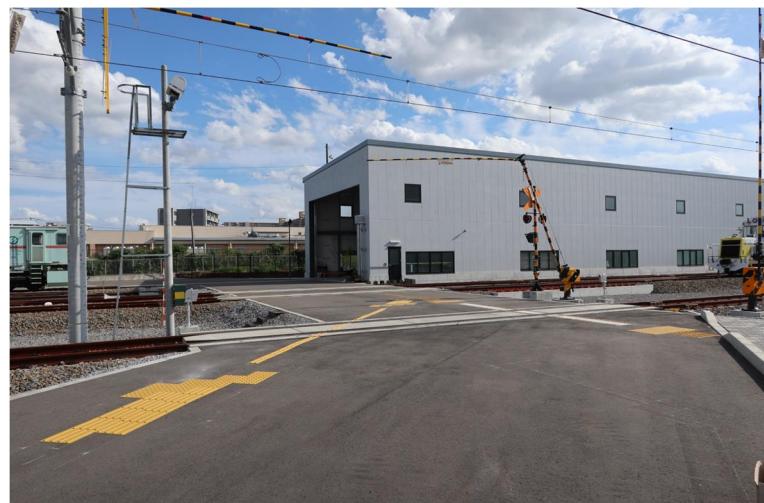
図● 最終確認実験の誘導表示等の敷設状況

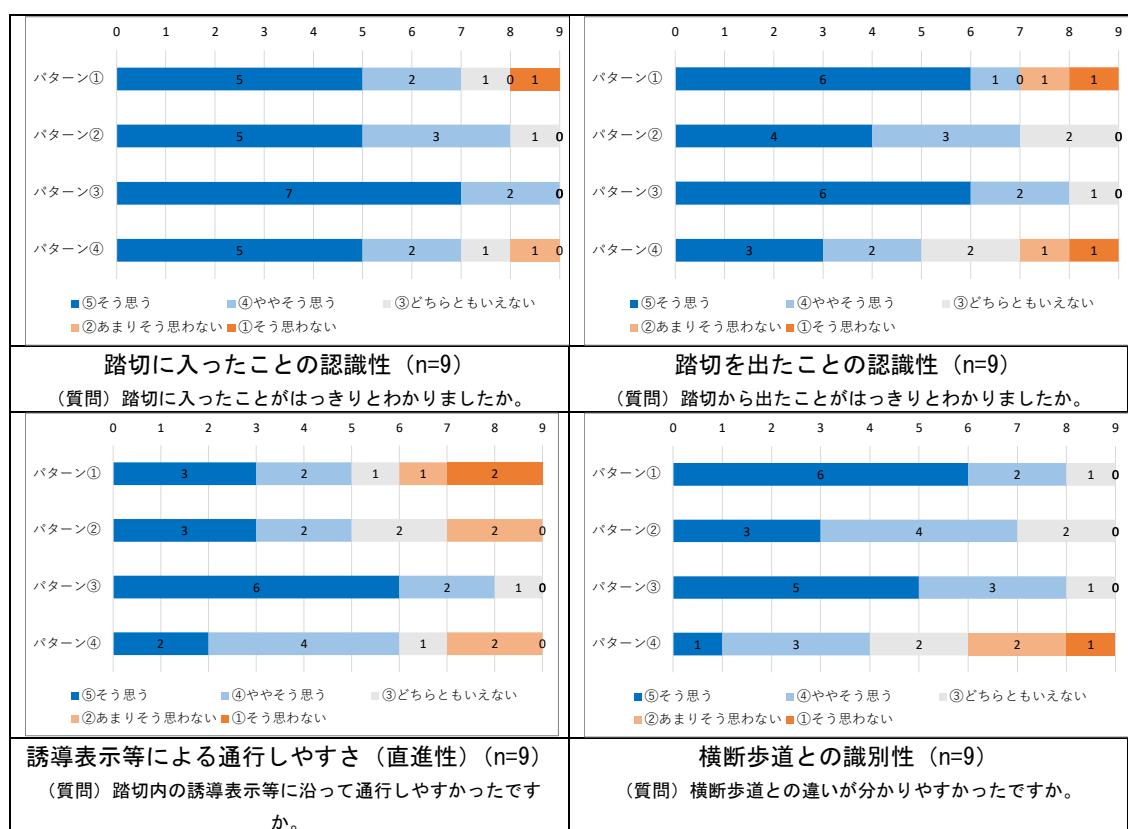
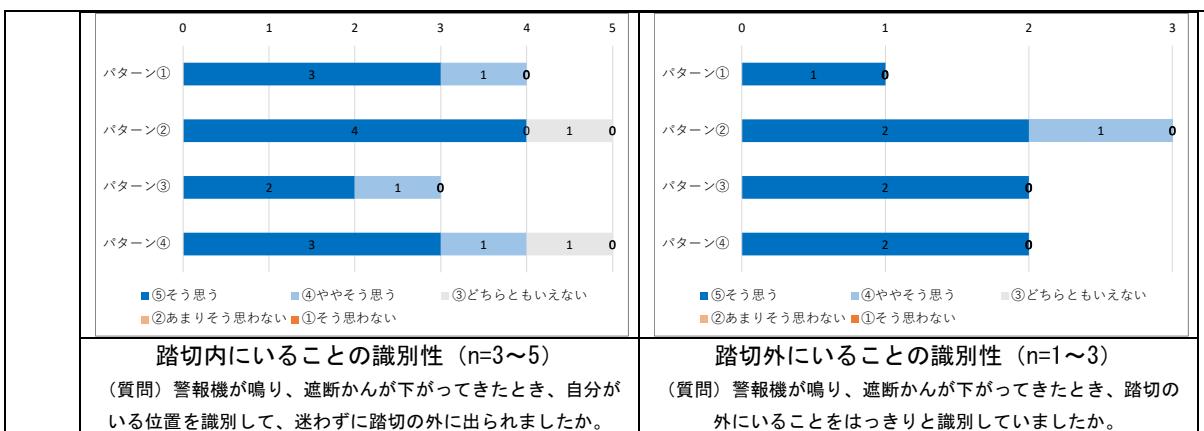
- パターン①は、「誘導表示等による通行しやすさ（直進性）」の評価が低い。また、踏切端に設置している誘導表示等を白杖ではなく足で踏む方が多く、線路へ転落しそうな場面があった。
- パターン②、③は、どの評価においても、比較用に設置したパターン④（エスコートゾーンと同様の構造）より評価が高い傾向であった。
- 警報器と遮断かんが作動したときに、全てのパターンにおいて、踏切の内外を誤認して行動する視覚障害者はいなかった。
- パターン②の誘導ラインの位置については、線路側、車道側、両側への設置要望があった。

図● 視覚障害者の評価結果

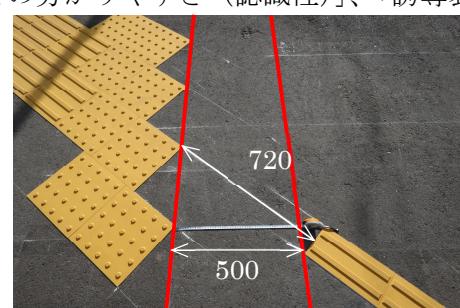
- ・パターン②を改良し、エスコートゾーンの幅を狭くし、誘導ラインをエスコートゾーンの両側に設置したパターン（以下、パターン②改）では、視覚障害者の半数以上が、「両側に設置した方がよい」との意見であった。
- ・パターン②改は、「踏切に入ったこと、出たことの分かりやすさ（認識性）」、「誘導表示等による通行しやすさ（直進性）」、「誘導表示等の見つけやすさ」についても、低い評価はほとんどなかった。
- ・パターン③は、踏切道に沿って斜めに設置することで、レールにより誘導表示等が敷設できない隙間が広くなることについて、特に問題ないと評価する意見が多かった。一方で、斜めに設置する場合、踏切手前部の点状ブロックが階段状に設置され、点状ブロックと踏切内の誘導表示との隙間が広くなる部分があることで（図●）、方向定位がしづらいとの意見があった。

図● 踏切道手前部の点状ブロック
と誘導表示等の隙間

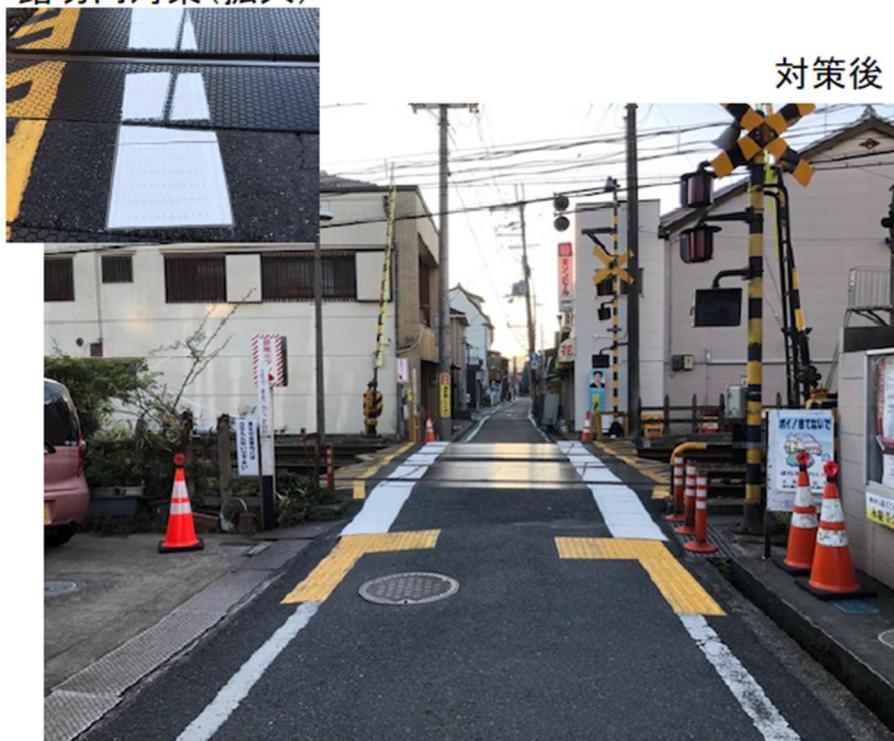
奈良県大和郡山市の踏切道において、合成ゴム製連接踏切板箇所については、従来のアスファルト舗装用接着剤だけでは付着が悪かったため、事前に接着効果を高めるシリコン系プライマーを踏切板に塗布したもの。

写真 2-7-● 踏切道手前部及び踏切道内に視覚障害者誘導用ブロック等を設置した事例

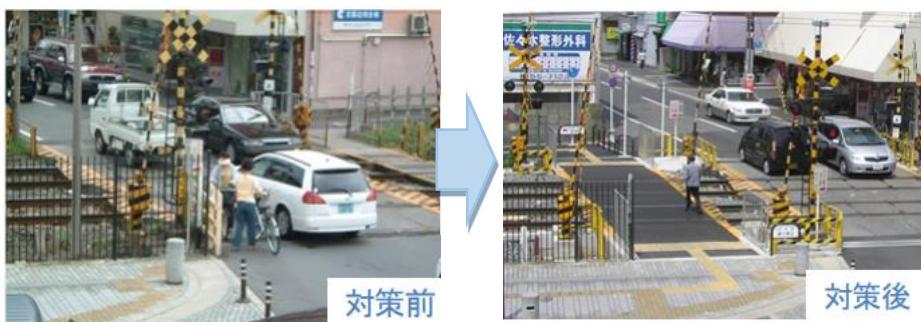
歩道等がない又は歩行空間の幅員が狭い踏切道において、歩道等の設置や拡幅をすることで安全な通行に寄与することができる。歩行空間の明確化及び車両への注意喚起のため、歩行者が通行する場所へのカラー舗装及び車道外側線の設置を行なうことが望ましい。なお、カラー舗装は緑を標準とし、視覚障害者誘導用ブロック等との輝度比を確保することが必要である。

写真 ● 踏切拡幅（歩道新設）の例

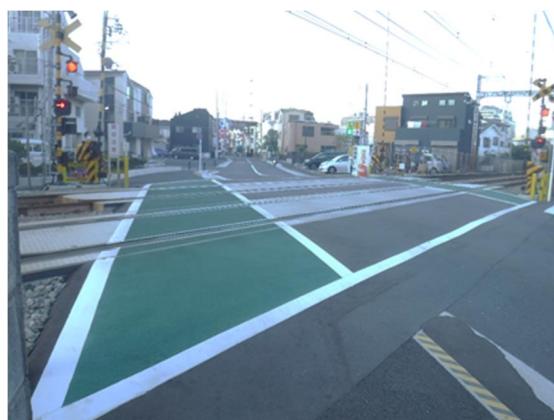
写真 ● カラー舗装を導入した事例

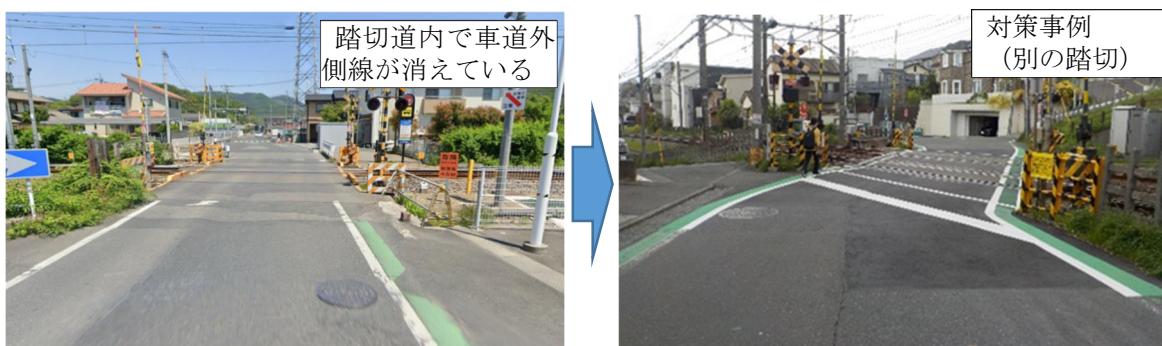
写真 2-7-● 車道外側線を設置した事例

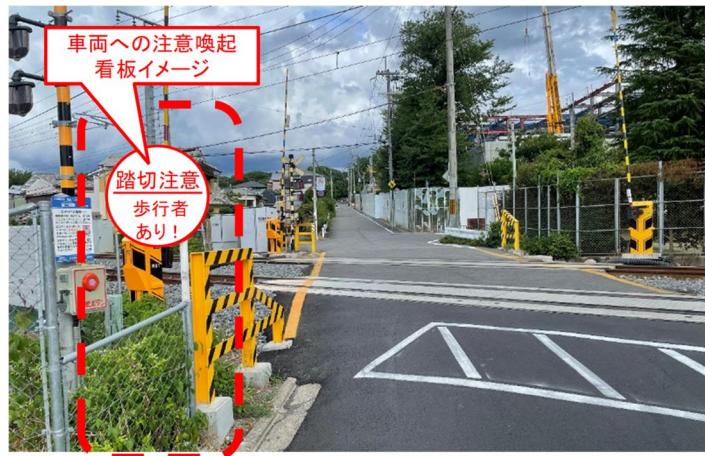
歩道等がない又は有効幅員が狭い場合など、車両との錯綜を考慮し、看板等を設置することで、車両に対し、歩行者への注意喚起を行うことが望ましい。

写真 2-7-● 車両への注意喚起看板等の設置例

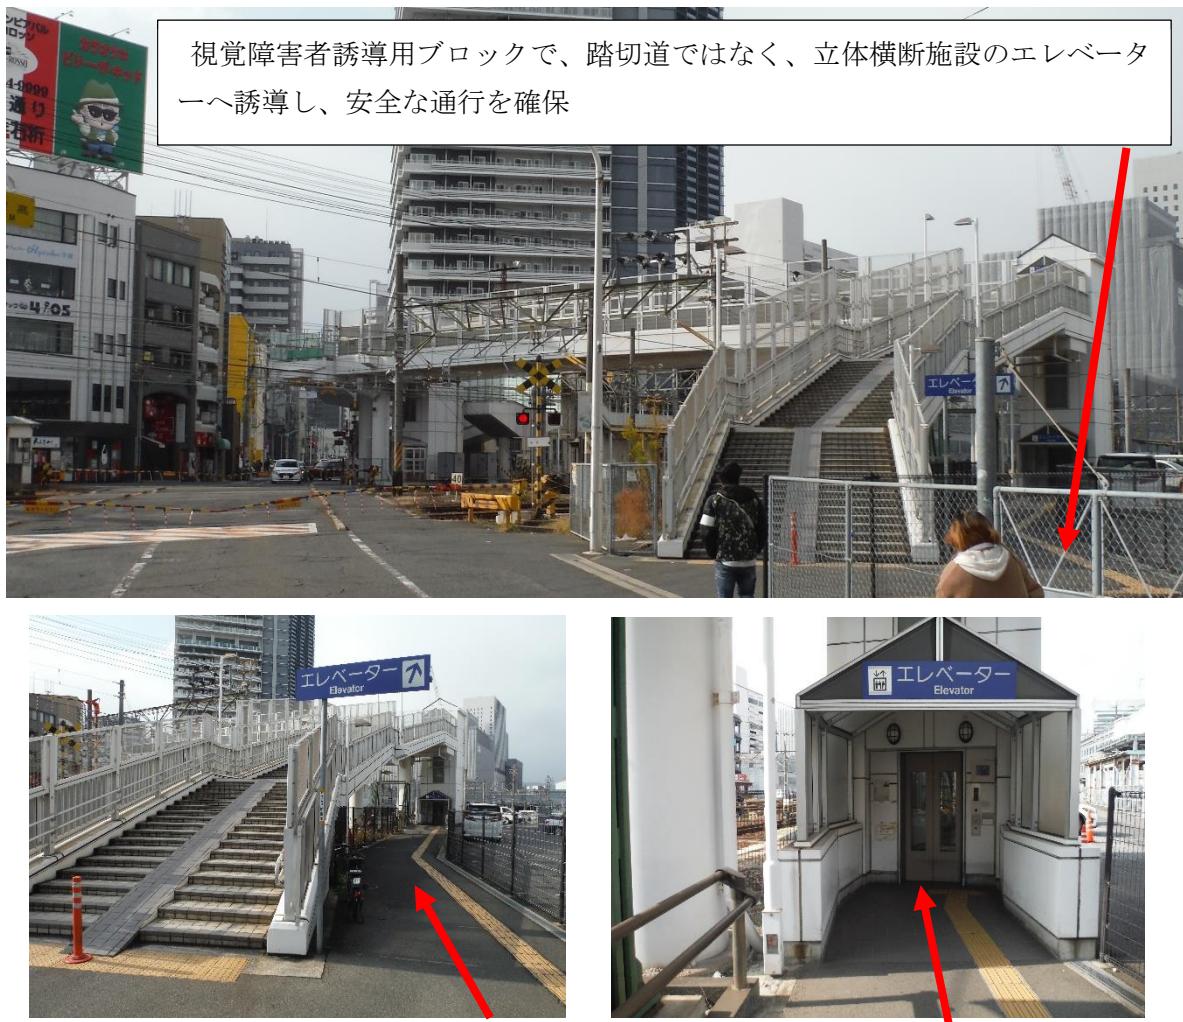
- ・エレベーター付き立体横断施設を整備し、立体横断施設へ視覚障害者誘導用ブロックで誘導している事例

写真 2-7-● 踏切道手前部及び踏切道

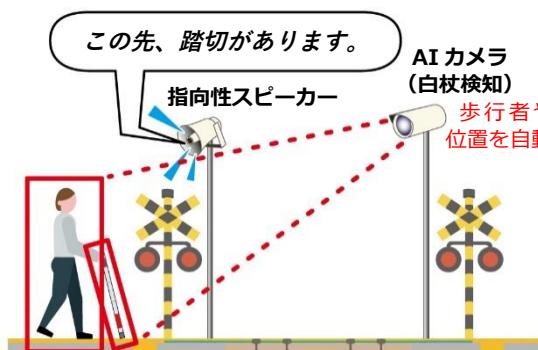
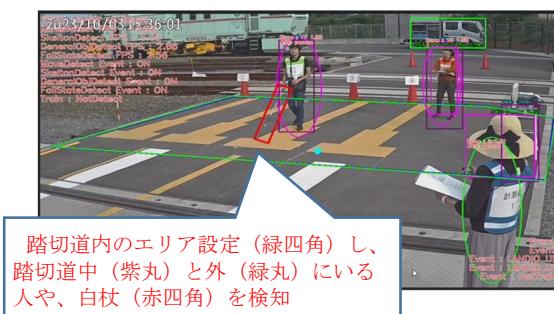
図● AI検知による音声案内（A社）

- ・「車」「人」の高精度な検知と高速処理を行うAI検知（低照度カメラ+AI処理部）と指向性スピーカーを組み合わせ、白杖の位置を自動検知し、人の声による音声アナウンスを流す。高精度な位置検知により、踏切道内外のどの位置にいるかでアナウンス内容を変えることが可能。
- ・危険な滞留を検知した場合、特殊信号発光機と連動による運転士への発報も可能。
- ・LTE通信によるクラウド経由での指令所への通知やヒヤリハット事象の蓄積も可能。

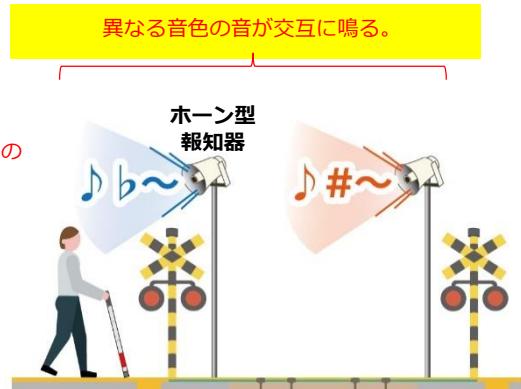
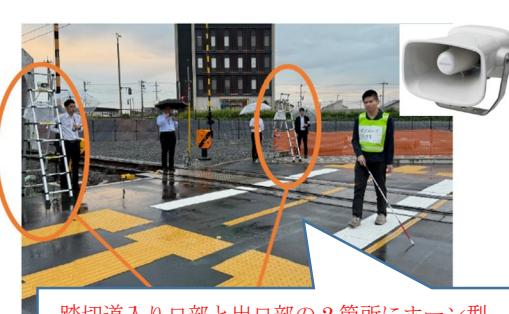
図● 出入口両側での音響案内（B社）

- ・踏切道入口部と出口部の2箇所に線路と並行した向きにホーン型報知器を設置し、踏切道両側で異なる音色のチャイム音を交互に鳴らすことにより、踏切通行時に自分がいる位置の特定を助ける。

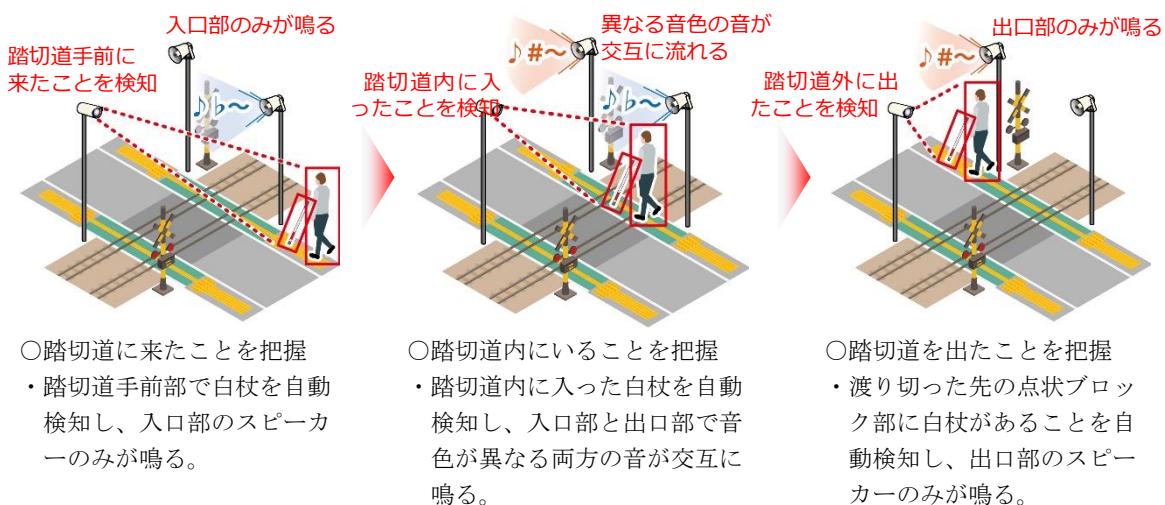
A社のAI検知による歩行者や白杖の踏切道前後及び踏切道内における位置の検知技術と、B社の入口部・出口部で異なる音色を交互に流す音技術の両方のメリットを融合した、より望ましい視覚障害者への音による案内装置のイメージを以下に提案する。

図● 両社の音による案内装置を融合した提案イメージ

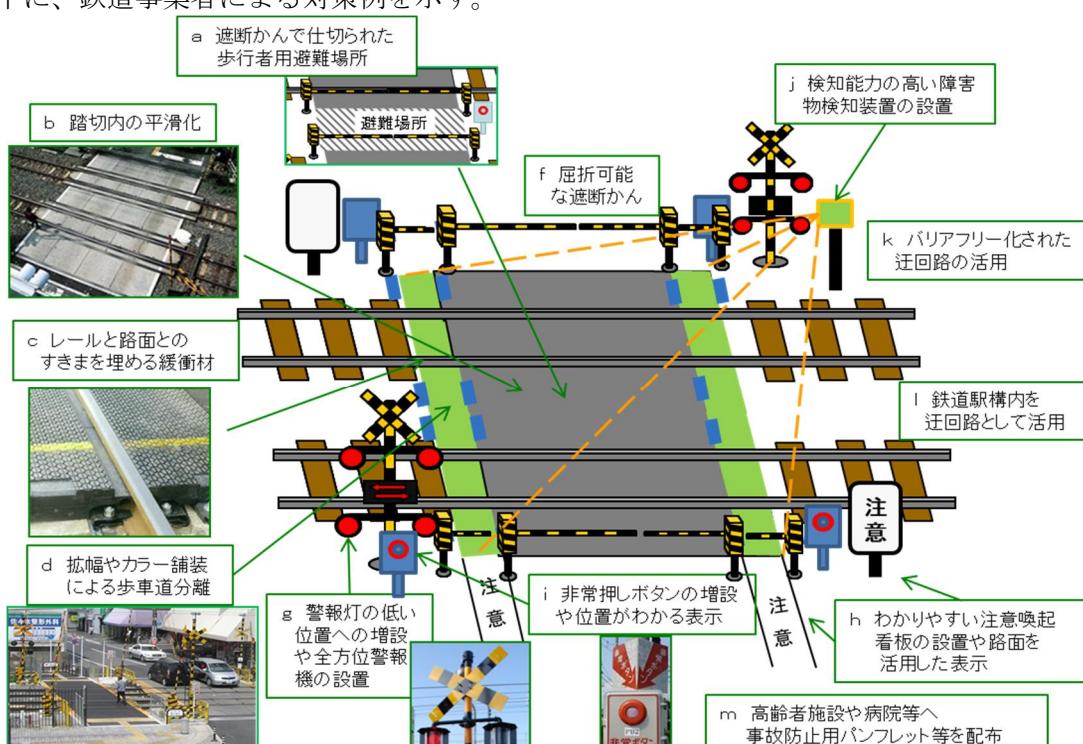
図 ● 踏切における高齢者等の安全対策イメージ

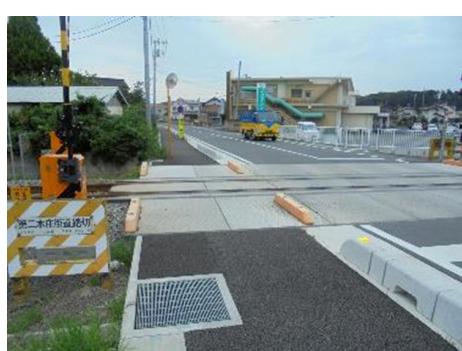
歩行空間の明確化及び車両への注意喚起のため、ブロックやラバーポール等により分離した事例。

写真 ● ブロック等により分離している例

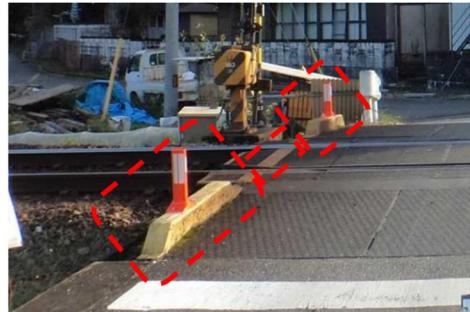
踏切道端部へのブロックやラバーポールの設置は視覚障害者やハンドル形電動車椅子使用者等の路外逸脱にも有効であり、設置した事例。

写真 2-7-● 踏切道端部のブロック、ラバーポール及び路面標示の設置事例

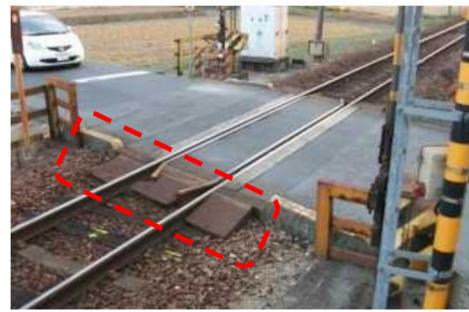
踏切道側部への自動車の落輪対策を主としたスロープを、ハンドル形電動車椅子使用者等が路外逸脱や脱輪した場合に、踏切道内へ自力復帰しやすくなる対策として、設置した事例。

写真 2-7-● スロープの設置事例

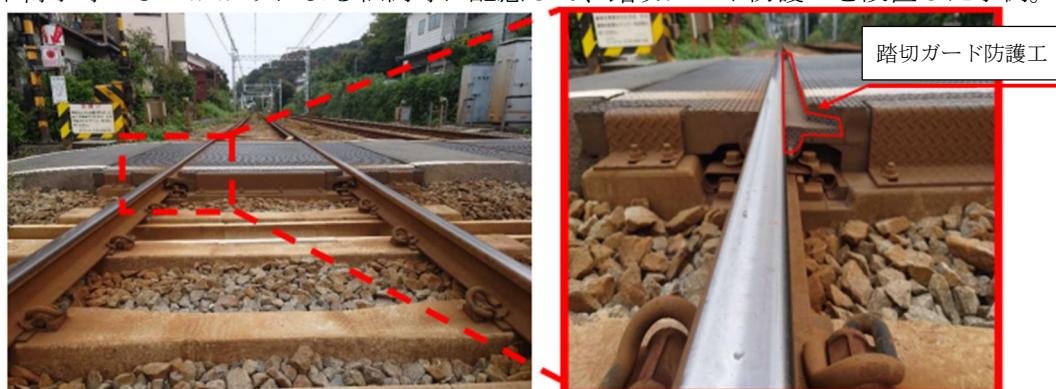
レールと路面との隙間（フランジウェーを除く。以下この項目において同じ。）への白杖の挟まりや車椅子等のひっかかりによる転倒等に配慮して、踏切ガード防護工を設置した事例。

写真 2-7-● 踏切ガード防護工の設置事例

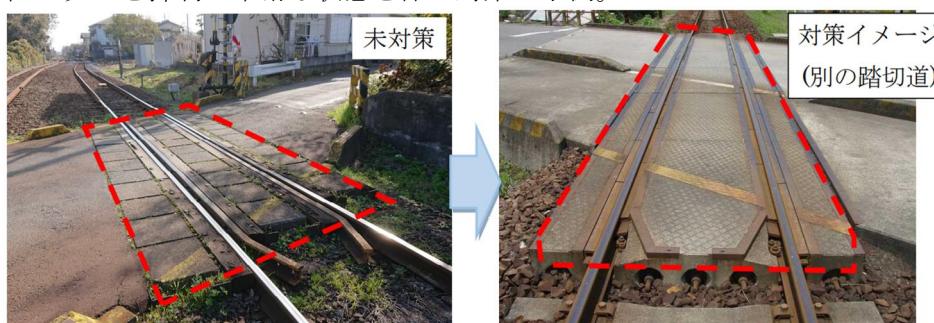
踏切道内において、歩行者の足や白杖、車椅子の車輪等のひっかかりによる転倒防止を図るため、不陸の発生を抑制し平滑な状態を保つ対策の事例。

写真 2-7-● 踏切道内の平滑化イメージ
