通学路合同点検に基づく段階的な歩道整備 ～南魚沼市八幡地区通学路安全対策の事例～

通学路合同点検の実施

段階的な安全対策の実施

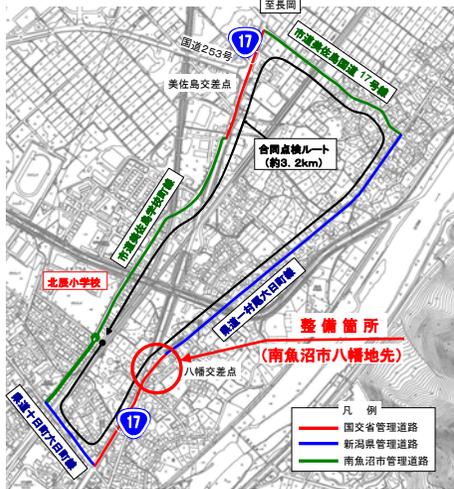
○通学路点検実施箇所

【通学路合同点検実施箇所】

北辰小学校通学路のうち約3.2km
国道17号
県道十日町六日町線・県道一村尾六日町線
市道美佐島学校町線・市道美佐島国道17号線

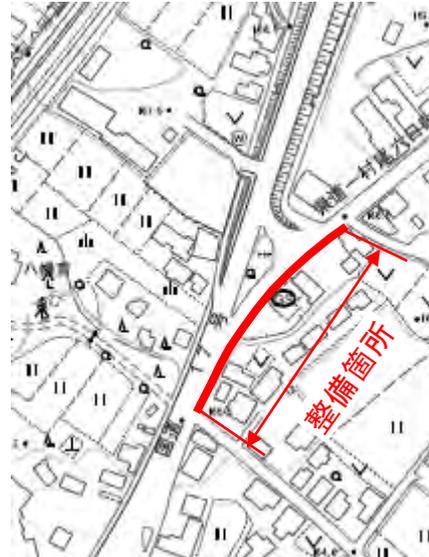
○整備箇所(南魚沼市八幡地先)

- ・ 整備場所: 国道17号上り線
- ・ 整備延長: 約100m
- ・ 整備前: 歩道1.0m、路肩0.8m
- ・ 応急対応: 着色幅0.8m～1.8m
- ・ 歩道整備: 歩道2.5m、路肩1.0m

- ・ 合同点検・合同会議の意見を踏まえ、応急対応として、路肩を緑ペイントすることで、ドライバーへの注意喚起対策を実施。(平成20年12月)
- ・ また抜本対策として、歩道を整備することで、通学路の安全性向上を図った。(平成22年4月)
