◆現道(国道246号)の交通が山北バイパスに転換。向原交差点での渋滞が解消。

■山北バイパス開通に伴う交通状況の変化

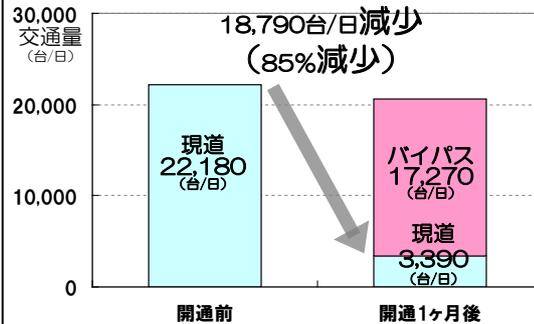
■全車両交通量

- ・現道の交通の8割以上がバイパスに転換。
- ・特に、大型車は97%が転換。
- ・向原交差点で発生していた渋滞が解消。

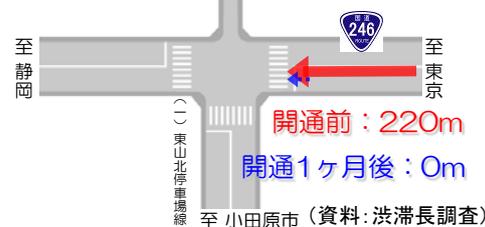
■向原交差点の渋滞状況

- ← 開通前の最大渋滞長
- ← 開通1ヶ月後の最大渋滞長

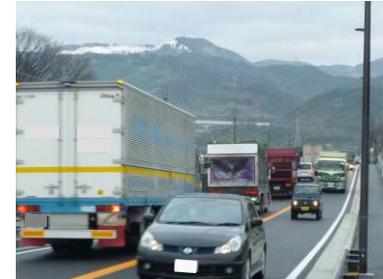
開通1ヶ月後のバイパスの様子

平成25年1月24日7時頃撮影

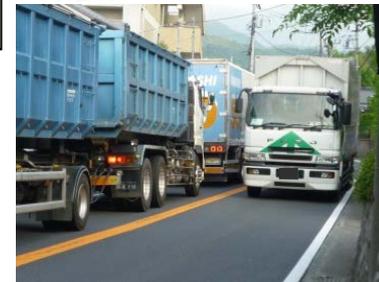
開通前の現道の様子

平成24年6月29日7時頃撮影

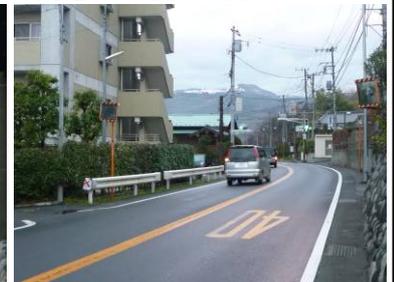
開通1ヶ月後の現道の様子

平成25年1月24日7時頃撮影

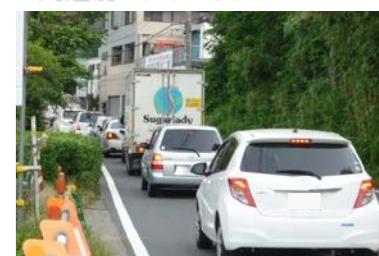
開通前の渋滞の様子

平成24年6月28日7時頃撮影

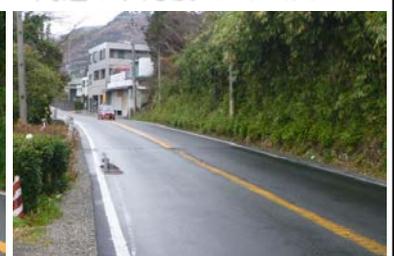
開通1ヶ月後の渋滞の様子

平成25年1月24日7時頃撮影
