# 散水消雪設備により除雪作業の効率化へ

- ・国道9号鳥取市気高町日光坂登坂では、冬期の積雪・凍結により例年、立往生する車両が多く発生し、交通傷害となっていました。
- ・散水消雪設備を設置したことで、冬期の積雪・凍結による立往生車両がなくなりました。
- ・これまでは当該区間で重点的に行われていた除雪作業の省力化が図られ、現地対応作業の軽減が可能となりました。

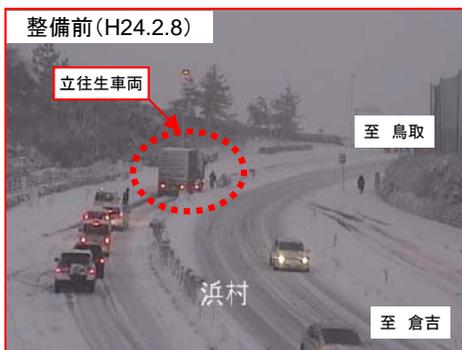
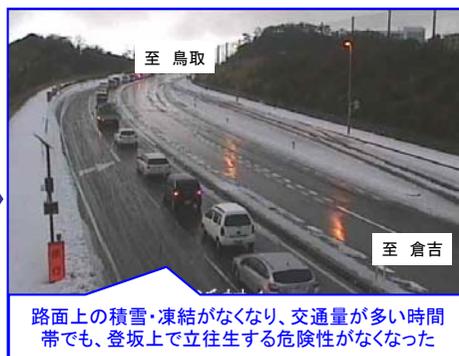
●整備前での立往生発生状況

鳥取市気高町日光坂登坂における立ち往生車両
