平成15年12月21日

日本道路公団

## 東北道浦和TB(上り線)ETCレーンにおける死亡事故

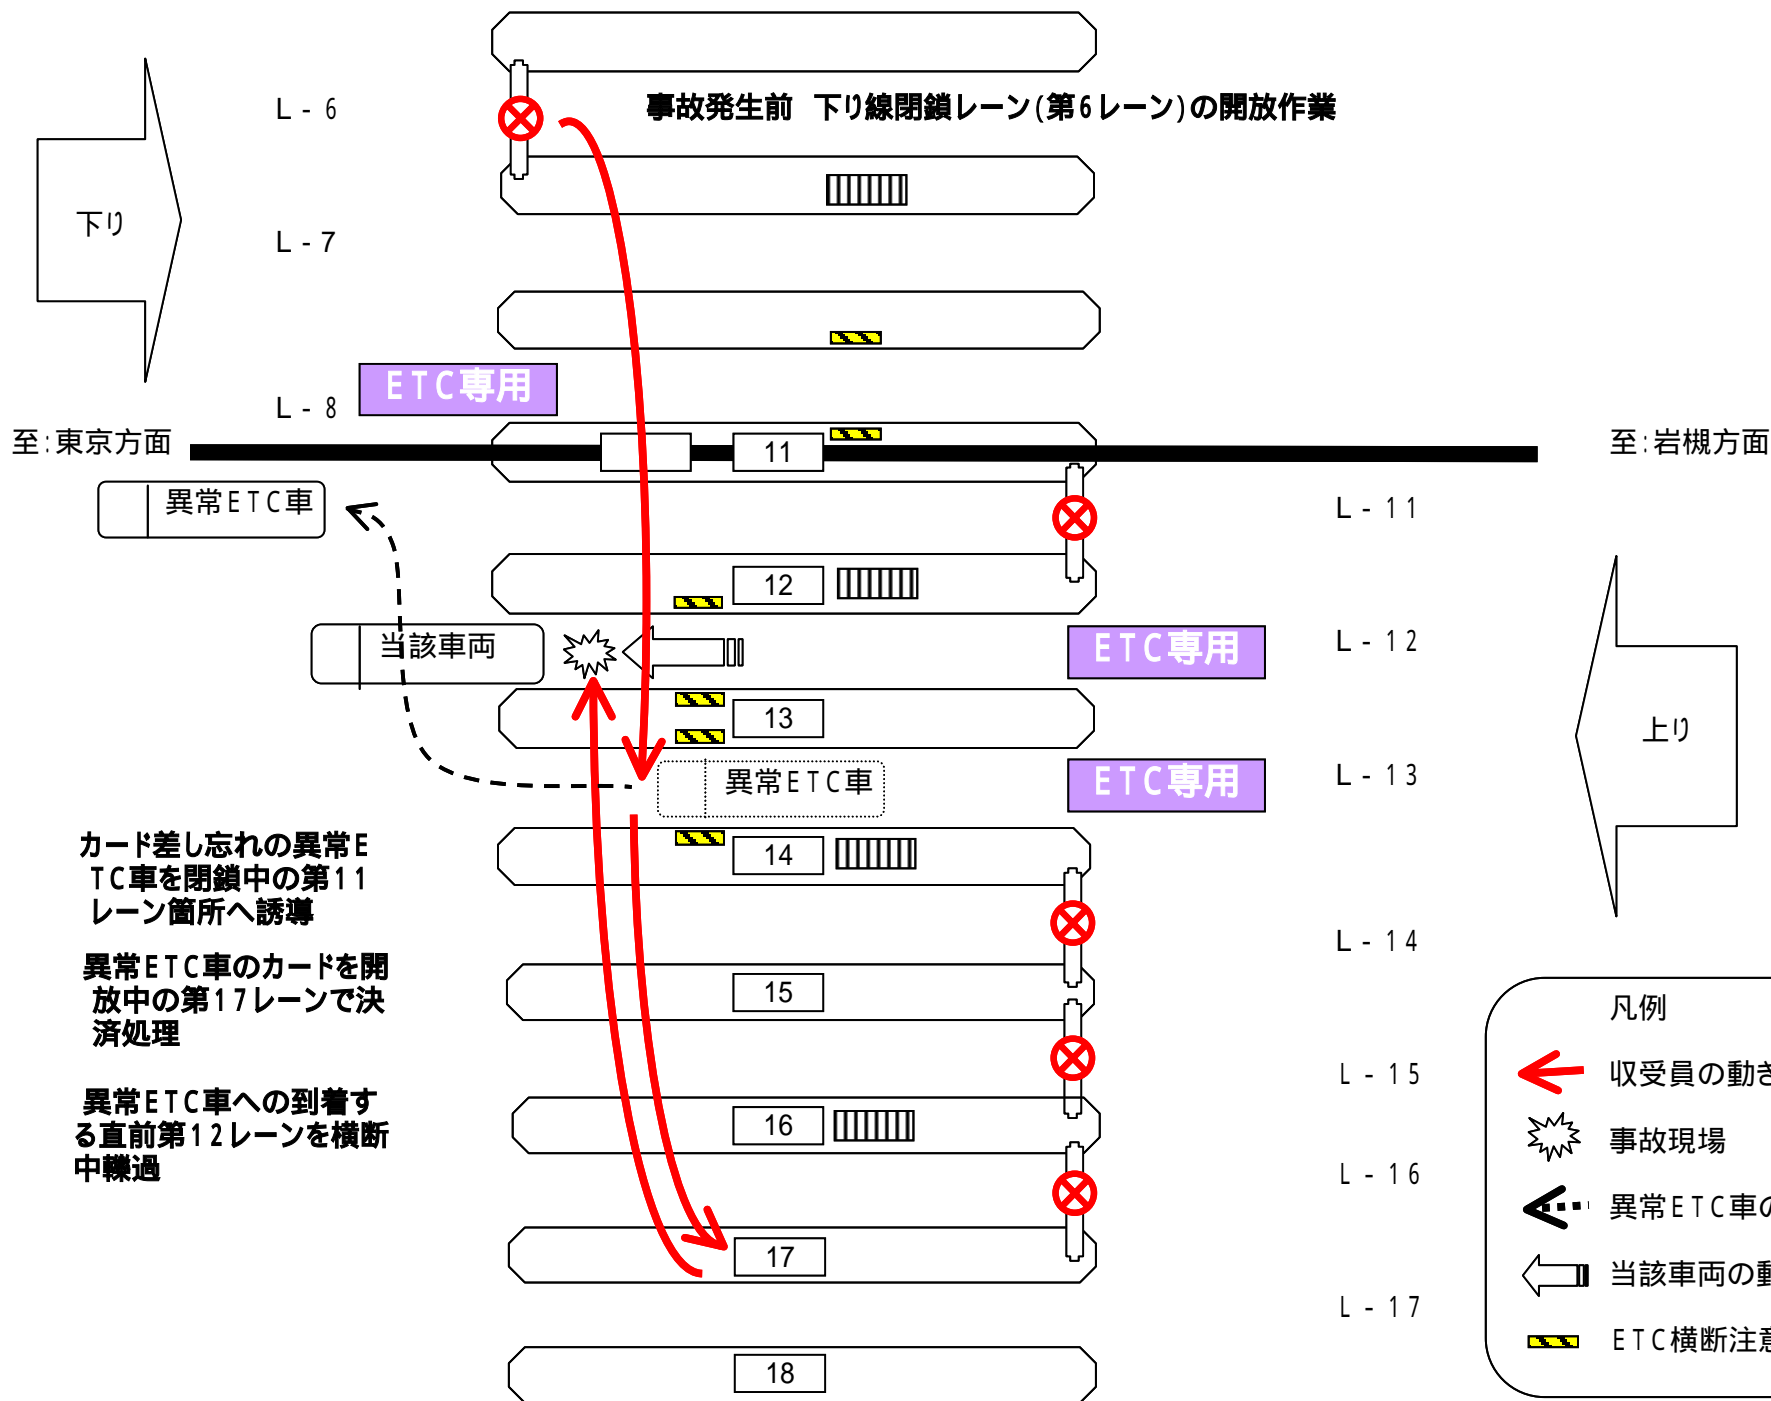
1. 発生日時 平成15年12月21日(日) 6:54頃
2. 発生箇所 東北自動車道 浦和TB 上り線 4.8KP付近
3. 事故概要 隣接(13)の専用レーンのトラブル(カード未挿入)の処理を収受員が完了し、当該(12)専用レーンを横断、レーンに進入してきた大型貨物車に轢過されたもの。  
なお、収受員は、病院に搬送後死亡。運転手は現行犯逮捕
4. 収受員 福田 勝 夫 60才 新日本道路サービス(株)
5. 事故原因 カード未挿入の車両を隣接の遊休レーン(11)に待避。  
カード処理を行うべく最寄りの一般レーン(17)で処理をしたのち、当該ETCレーンを横断して被災したものと推測。  
なお、レーンを横断する際、指定通路部分(ETC横断注意バー設置)を通行していなかった。
