「生活道路対策エリア」の取組事例(栃木県宇都宮市峰地区)

うつのみや みね
ハンブ・狭さく・
歩行空間の確保(外側線敷設)

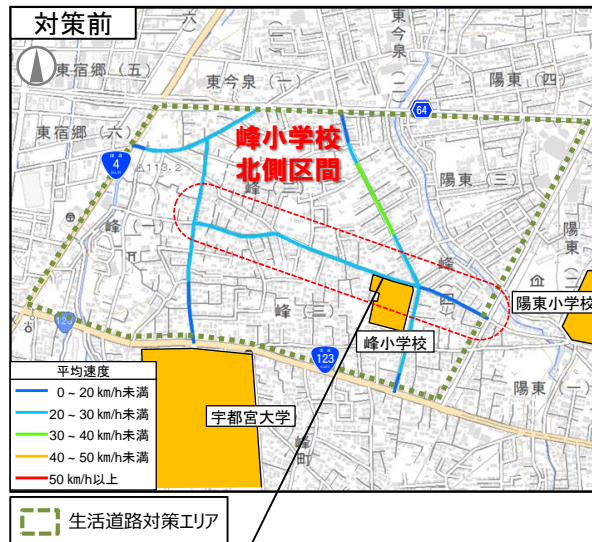
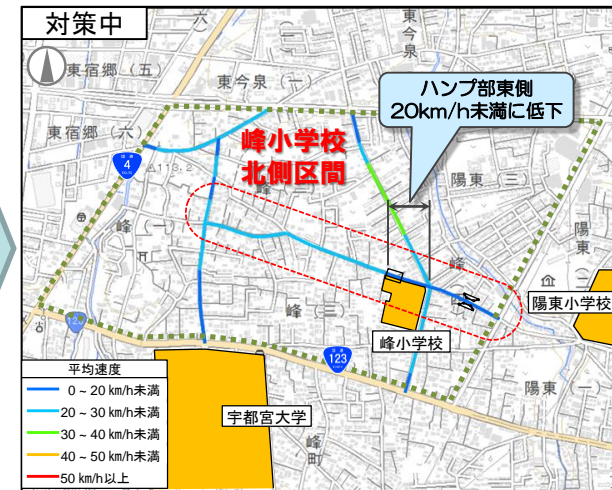
ビッグデータ分析結果

資料: ETC2.0プローブデータ(対策前H28.4~29.3、対策中H30.2.23~30.3.7)

30km/h超過割合		平均速度		
	エリア全体	峰小学校北側区間	エリア全体	峰小学校北側区間	ハンブ部東側
対策前	36%	23%	23km/h	21km/h	24km/h
対策中	35%	21%	23km/h	21km/h	20km/h未満
	(▲1%)	(▲2%)	(±0km/h)	(±0km/h)	(▲4km/h)

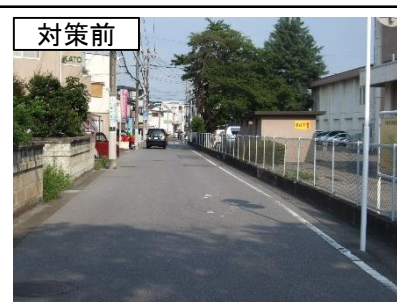
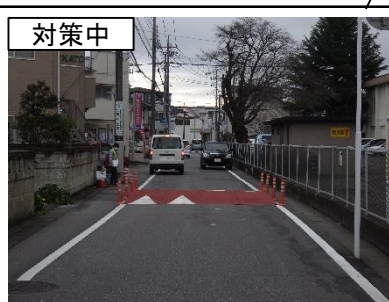
整備状況

可搬型ハンブ・狭さくを設置(H30.2.23~3.8)、外側線を敷設(H30.2.23~)
