福井踏切（高知県高知市）～バイパス整備～

- 踏切道の東側にバイパスを整備し交通分散を達成
- あわせて通学路を歩道があるバイパスに変更することで安全性が向上

鉄道事業者名	四国旅客鉄道
鉄道路線名	土讃線
道路管理者名	高知市
道路名	市道旭街1023号線

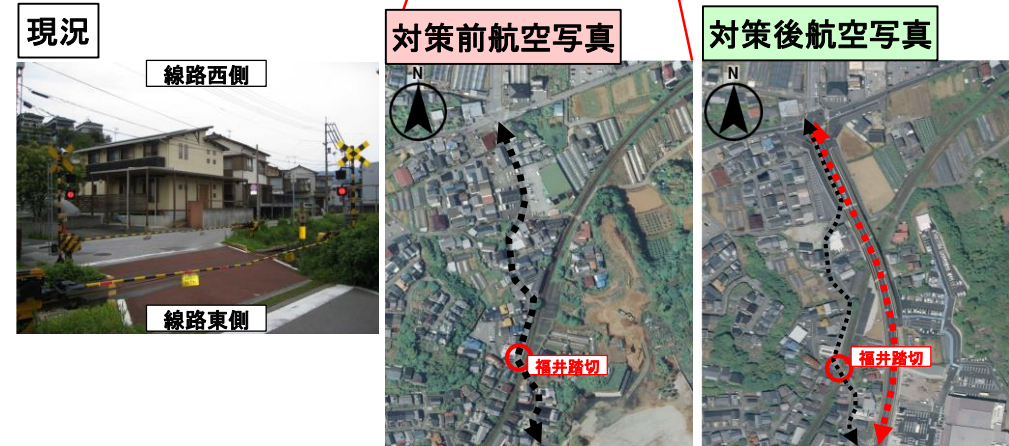
※平面図は地理院地図(電子国土web)を使用。

- 当該踏切が抱える課題
 - ・歩道なし(地域課題)
- 現場特有の背景
 - ・近隣学校の通学路
 - ・狭隘で歩道が無く、歩行者と車両が輻輳
 - ・周囲が宅地化したことにより自動車交通量が増加、慢性的な渋滞が発生
(自動車交通量:7,900台/日(H19))
- 対策概要(対策完了H29年度)
 - ・踏切道の東側にバイパス(旭町福井線)を整備
 - ・バイパス部に幅員3.0mの歩道を整備
- 対策効果
 - ・バイパスへの交通分散により、踏切道の交通量と渋滞長がともに減少し、円滑な交通が実現
 - ・「交通渋滞の緩和」「事故の減少」「通学路の安全確保」等、住民の長年の願いがかなったとの声があった
