技術番号	BR010067-V0226			
技術名	壁高欄ひびわれ撮影装置”壁高欄Doctor”及びAI解析システム			
技術バージョン	1.0	作成:	2026年3月	
開発者	株式会社イクシス			
連絡先等	TEL: 044-589-1500	E-mail: info@ixs.co.jp	株式会社イクシス 壁高欄Doctor 担当者	
現有台数・基地	1	基地	神奈川県川崎市幸区新川崎	
技術概要	本技術は、専用の壁高欄撮影装置”壁高欄Doctor”を用いて壁高欄側面のひびわれ状況を撮影し、撮影画像を自社開発のAI解析システムによって解析をすることにより、壁高欄に発生したひびわれの幅、長さおよび位置を算出、結果データをCAD等にて出力する技術。			
技術区分	橋種	鋼橋 コンクリート橋		
	対象部位	路上(高欄)		
	損傷の種類	鋼		
		コンクリート	⑥ひびわれ	
		その他		
共通				
検出原理	画像(静止画)

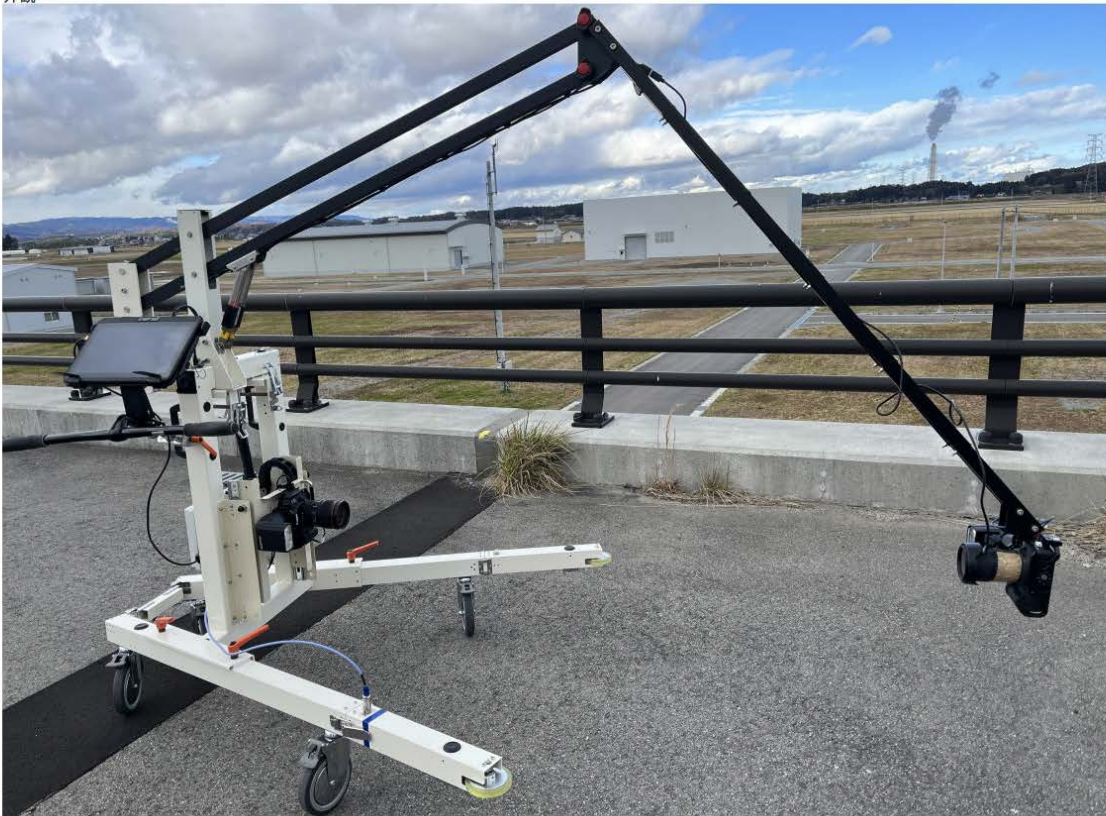
外観

計測機器の構成		<ul style="list-style-type: none"> ・本体フレーム ・記録用カメラx2 ・制御用PC 	
移動装置	機体名称	壁高欄Doctor(壁高欄ドクター)	
	移動原理	人力	
	運動制御機構	通信	-
		測位	-
		自律機能	-
		衝突回避機能(飛行型のみ)	-
	外形寸法・重量	外形寸法(外側撮影アーム含む):(幅)1320 x (奥行)2420 x (高さ)2200 重量:約80kg	
	搭載可能容量(分離構造の場合)	-	
	動力	-	
連続稼働時間(バッテリー給電の場合)	-		
計測装置	設置方法	-	
	外形寸法・重量(分離構造の場合)	-	
	センシングデバイス	カメラ	Canon EOS 5D Mark IV 2台(壁高欄内側および外側撮影用)
		パン・チルト機構	パン・チルト機構なし カメラの高さ変更可能
		角度記録・制御機構 機能	-
		測位機構	移動距離測定のための距離計を装備
	耐久性	-	
	動力	バッテリー	
連続稼働時間(バッテリー給電の場合)	4時間程度		
データ収集・通信装置	設置方法	本体フレームに設けた据付場所への据付	
	外形寸法・重量(分離構造の場合)	寸法:298.5×207.3×20.0 重量:約 1.38kg	
	データ収集・記録機能	<ul style="list-style-type: none"> ・カメラ撮影および保存機能 ・撮影位置記録機能 	
	通信規格(データを伝送し保存する場合)	-	
	セキュリティ(データを伝送し保存する場合)	-	
	動力	PC内蔵バッテリー	
	データ収集・通信可能時間(データを伝送し保存する場合)	3時間程度

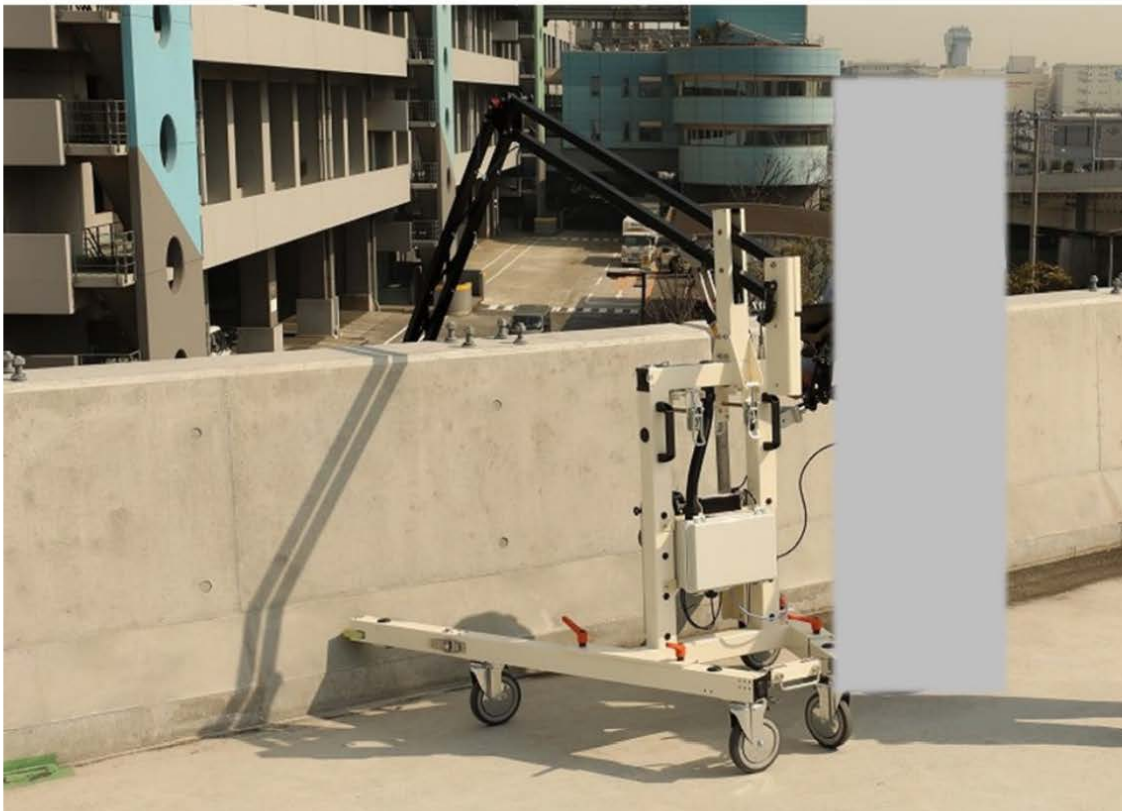
使用中の状態
