| ひび割れ率<br>わだち掘れ量<br>IRI | No. | PA010004-V0024 | | 技術名 | | MMS舗装点検評価システム GT-5 | | | | | | | | | | | | | | | | | | | | |
| | 会社名 | 朝日航洋株式会社 | | | 担当者 | 山口 裕哉 | | 連絡先 | TEL: 049-244-4155<br>E-mail: yuuya-yamaguchi@aeroasahi.co.jp | | | | | | | | | | | | | | | | | |

1. 基本事項

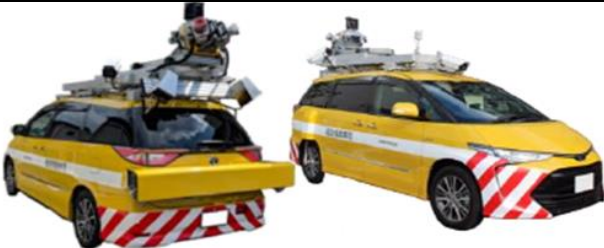
| | 技術概要 | 車両に高精度レーザ測距装置と路面撮影用のラインスキャンカメラを搭載し、通常走行で道路の舗装面状況ならびに周辺状況を記録して路面評価するシステムである。また、3次元点群データや全方位画像データなども同時取得できる為、その他道路維持管理にも活用できる。 | | | | | | | | | | | | | | | | | | | | | | | | |

| 計測機器の構成 | | 本計測装置は移動車両にレーザスキャナ・GNSS/IMU装置・ラインスキャンカメラ・全方位カメラ・路面オルソカメラを搭載したシステムである |
