舗装点検技術 (1/7) PA010015-V0022

技術	番号	PA010015-V0022						
技術	名	車両搭載センシング装置 MMS						
	技術バージョン		作成: 2023年3月作成(2025年3月更新)					
	開発者	株式会社パスコ(MMSは三菱電機社製)	•					
連絡	先等	TEL: 03-5435-3564 E-mail: keouuz6432@pasco.u	co.jp	事業統括本部営業部中央官庁支店				
現有	台数•基地	1 基地 大阪府大阪市浪速区湊	大阪府大阪市浪速区湊町2-2-45					
技術	1,72	車両に搭載したGNSS/IMU、レーザースキャナ、カメラで道路の3次元点群、路面及び道路沿道の画像を走行しながら取得する。専用ソフトウェアにより、3次元点群から路面のわだち掘れ、平たん性/IRI、路面カメラの画像からひび割れの解析を行い、各損傷の値を出力する。						
	対象部位	歩道/車道/路肩部/道路周辺部						
技術	変状の種類	ひび割れ率、わだち掘れ量、平坦性、IRI						
区分	物理原理	画像/レーザ/加速度/その他						
	検出項目	カメラによる画像解析/3次元座標データ/加速度センサー/ジャイロセン	サー/座標位置

技術名	 車両搭載センシング装置 MMS				開発者名	棋	式会社パス	. ¬	
試験日	令和5年	令和5年2月14日 天候 晴		昼夜	昼	路面状況	乾燥		
試験場所		三重県亀山市関町坂下							
カタログ分類		舗	装	検出項目		わだち掘	れ量、IRI	計測時平均速度	60 km/h

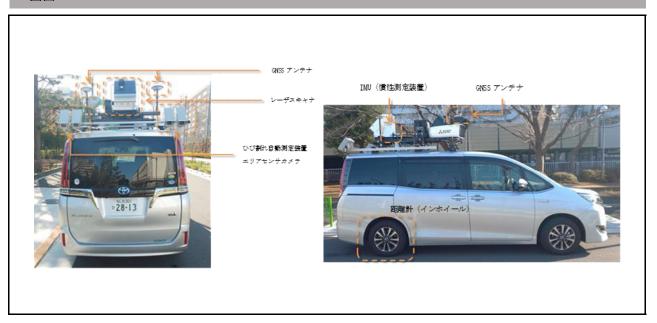
6. 図面

計測材	機器の	構成	車両に搭載したGNSS/IMU、レーザースキャナ、カメラで道路の3次元点群、路面及び道路沿道の画像を走行しながら取得する。専用ソフトウェアにより、3次元点群から路面のわだち掘れ、平たん性/IRIを解析する。路面カメラの画像からひび割れを解析する。各損傷の値を出力する。
	移動原	原理	車両型
	運動	通信	-
	制	測位	_
74	御機	自律機能	
移動	1#5		E. 100 17 100 Thomas AT 100
装		寸法・重量 - ※	長さ 469cm、幅 169cm、高さ252cm、重量 2185kg
		可能容量 構造の場合)	_
	動力		ハイブリッド方式
		家働時間 テリー給電の場合)	-
	設置	 方法	移動装置と一体的な構造
		寸法・重量 構造の場合)	-
		カメラ	路面カメラ 500万画素 (1mm/ピクセル) レーザースキャナ スキャン速度: 200Hz 取得点数: 100万点/秒
		パン・チルト機構	固定式
		角度記録·制御機構 機能	-
	センシ	測位機構	IMU、GNSS、距離計の併用
計	ン	計測原理	 路面カメラを日向、日陰に対応した明るさに調整し、等距離間隔で路面画像を取得する (ひび割れ)
測装	グデ	計測原理	レーザースキャナで路面の凹凸形状を取得する(わだち掘れ、IRI/平たん性)
衣置		計測の適用条件 (計測原理に照らした適 用条件)	降雨時は計測不能
		精度と信頼性に影響を 及ぼす要因	路面に水が浮いている場合は正確なデータ計測が不能
		計測プロセス	距離信号に基づき路面カメラで路面画像を取得する。 レーザースキャナで路面の凹凸形状を取得し、後処理解析で求めた自己位置姿勢と統合し、3次元点群を生成する。
		アウトプット	路面カメラ: RAW形式 レーザースキャナ: 独自形式
		計測頻度	10
	耐久性	生 生	
	動力		移動装置からの電力により駆動
		家働時間テリー給電の場合)	-
	設置	方法	移動装置と一体的な構造
i	外形寸法・重量 (分離構造の場合)		-
データ	データ収集・記録機能 通信規格 (データを伝送し保存する場合)		記録メディア(SSD)に保存

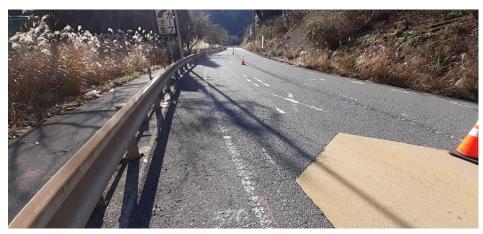
・舗装種 (表層) : 密粒度アスファルト舗装

·1区間:10m

・試験区間:997m (100区間)

※写真は正解値測定時(交通規制中)

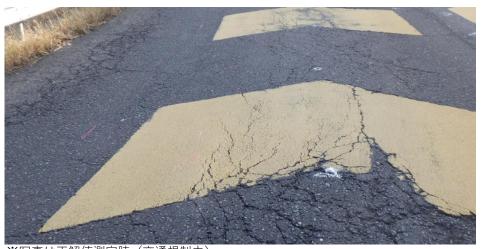
※写真は正解値測定時(交通規制中)

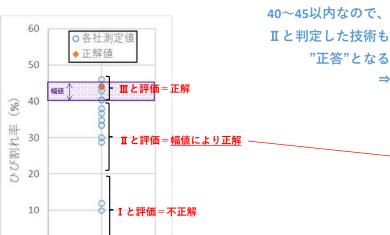
[例] 正解値が

- ■ひび割れ率: <u>『正解値』が診断区分 | ・ || ・ || の基準値となる20%・40%の ± 5%以内</u> (例:正解値が42.0%(診断区分 ||) であった場合、各技術が「||」と判断していても正解とする)
- ■IRI: <u>『正解値』が診断区分Ⅰ・Ⅱ・Ⅲの基準値となる3mm/m・8mm/mの±20%以内</u>(例:正解値が9.4mm/m(診断区分Ⅲ)であった場合、各技術が「Ⅱ」と判断していても正解とする)

技術No.	測定値	診断区分	通常	幅値の適用後
ļ	7又7的1110.	別是世	砂断区刀	判定	判定
ı	正解値	44.0	==		
ì	No.17	46.0	III	0	0
	No.3	43.9	≡	0	0
	No.2	12.0	1	×	×
	No.9	9.9	- 1	×	×
	No.13	33.3	=	×	0
	No.12	28.8	=	×	0
1	No.7	33.	=	×	0
	No.15	34.7	=	×	0
	No.20	30.1	=	×	0
	No.18	36.6	Ш	×	0
	No.19	38.0	- II	×	0
	No.24	40.3	=	0	0
	No.24	40.4	III	0	0
	No.8	42.8	III	0	0
	正名	§数		5	12
