1. 基本事項

| 技術名 | | IRIワイヤレス路面測定技術「ACTUS」 | | |
| 技術概要 | | 本技術は日々進行する路面損傷に対して、日常点検等に使用可能な簡易路面性状計測システムであり、IRI算定原理に即したシステム構成を特徴とする。加速度センサーを一般車両のサスペンション上下に取付け、センサーからの測定データを車内の本体モジュールに無線送信し、伝達関数法による補正により正確にIRIを算出する。また、GPS/GNSSもしくは自律航法による測位からの位置情報と紐づけすることで、リアルタイムに路面性状の把握が可能である。 | | |

## 6. 図面等

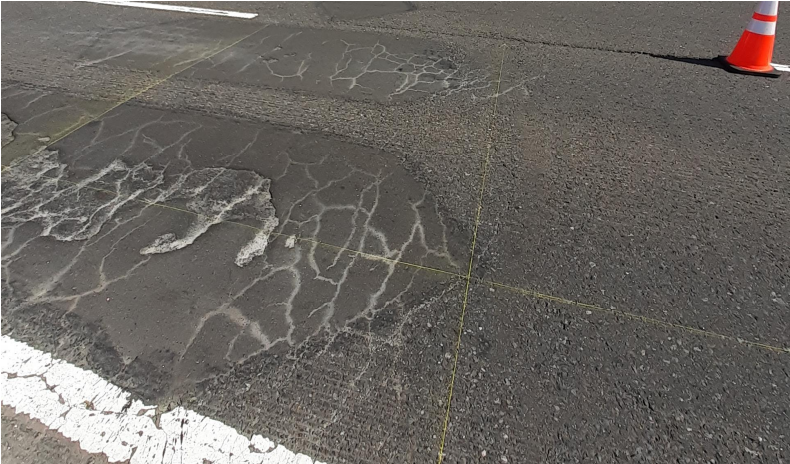
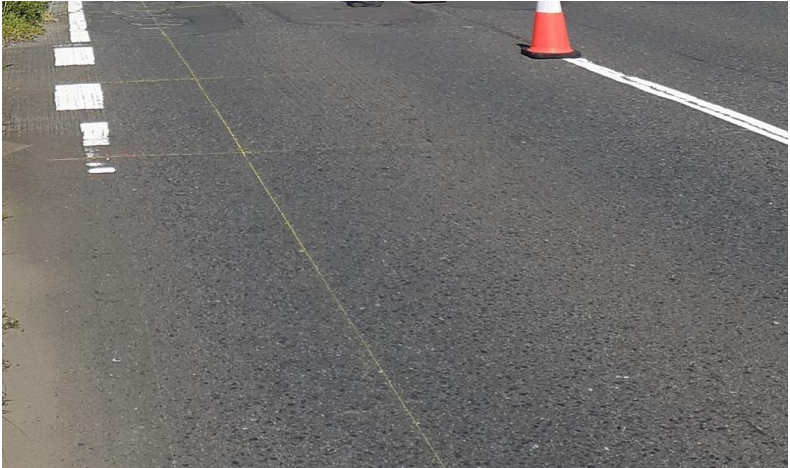
| 対象箇所の概要 | <p>【試験場所】</p> <ul style="list-style-type: none"><li>・舗装種（表層）：密粒度アスファルト舗装</li><li>・1区間：10m</li><li>・試験区間：1,350m（135区間）うち任意の50区間</li><li>・交通量：路線①・・・5,586台／日（〈小型〉4,000台／日、〈大型〉1,289台／日）【R3センサス】<br/>          路線②・・・10,072 台／日（〈小型〉6,669 台／日、〈大型〉3,403 台／日）【R3センサス】</li></ul> <div></div> <p>※写真は正解値測定時（交通規制中）</p> <div></div> <p>※写真は正解値測定時（交通規制中）</p> |

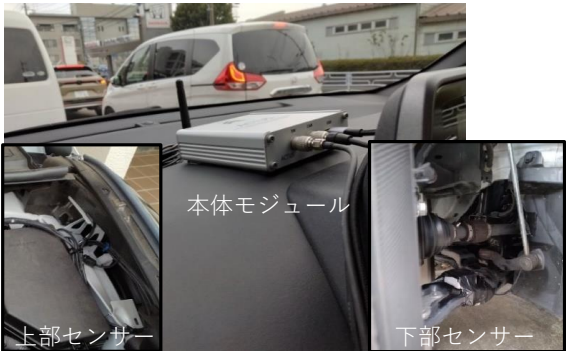
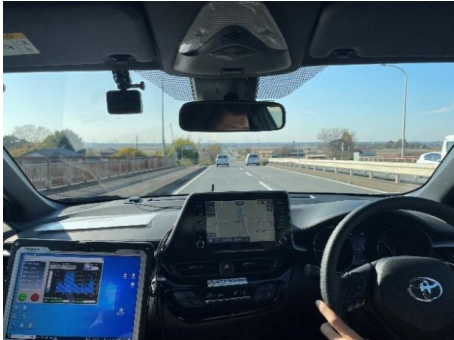
| 車両・機器諸元、機器設置状況、測定状況 | |
|---|---|
| <p>・車両（レンタカーを使用：C-HR（トヨタ））</p> <p>・機器の諸元</p> <p>（1）機器構成：本体モジュール1台、加速度センサー2台、ノートパソコン1台、GPSアンテナ1基、車速パルス取り出し用ケーブル、加速度センサー用バッテリー接続ケーブル、アクションカメラ等</p> <p>（2）機器性能</p> <p>①加速度センサー</p> <ul style="list-style-type: none"> <li>・設置箇所：サスペンション上下に設置</li> <li>・形状：□5cm×厚2cm</li> <li>・計測頻度：800Hz</li> <li>・プラスチック加工した箱で防護し、水密加工を実施</li> <li>・通信：本体との通信は無線（IEEE802.15.4準拠）で実施</li> <li>・電源：乾電池もしくは車両のバッテリーを使用可能</li> </ul> <p>②本体モジュール</p> <ul style="list-style-type: none"> <li>・社内に設置、ジャイロセンサ搭載</li> </ul> <p>③GPS及び自律航行システム</p> <ul style="list-style-type: none"> <li>・社内に設置、自律航行システムとしてジャイロセンサ+車速パルスを使用</li> </ul> <p>④ソフトウェア</p> | <p>上部センサー</p> <p>本体モジュール</p> <p>下部センサー</p> <p>機器の設置状況</p> <p>現地測定状況</p> |

| | 設置方法 | 車両の左側サスペンション上下部に加速度センサーを2機取り付ける。 |
| データ収集・通信装置 | 設置方法 | 車内に本体、GPS/GNSSを設置し、車両から車速パルスを取り出し、本体と接続させる |

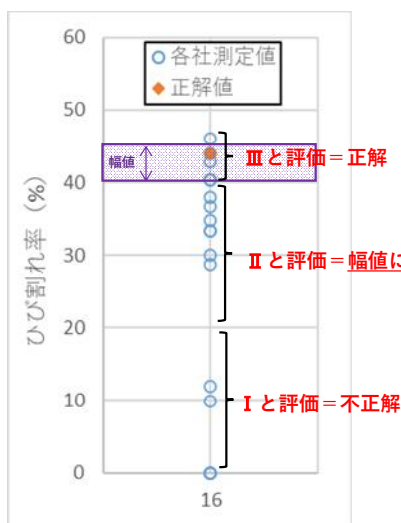
[例]

正解値が

40～45以内なので、  
Ⅱと判定した技術も  
”正答”となる  
⇒
