| No. | PA010030-V0023 | | 技術名 | | 道路パトロール支援サービス | | | | | | | ひび割れ率 | |
| 会社名 | 富士通Japan株式会社 | | | | 担当者 | 吉本 淳 | | 連絡先 | TEL:080-7752-2146<br>E-mail:fij-road-pat-contact@dl.jp.fujitsu.com | | | | |
| 技術概要 | 市販のドライブレコーダーを活用してひび割れを計測します。車両にドライブレコーダーを設置し舗装を撮影し、その画像をAI解析することでひび割れ率を算出します。 | | | | | | | | | | | | |

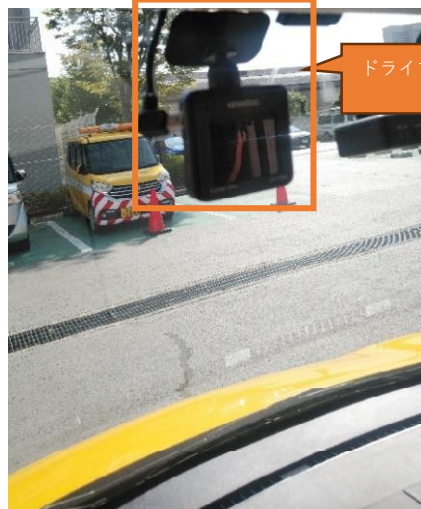
計測車両のフロントガラスに設置したドライブレコーダー（車両はパトロール車両等一般的な普通車を用いるため割愛）

| 計測装置 | 設置方法 | | 車両フロントガラスにドライブレコーダー付属のアタッチメントで固定する |

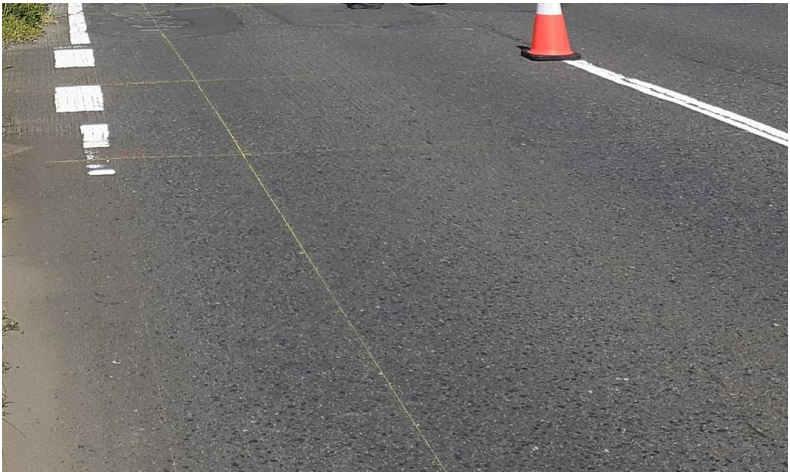
- ・舗装種（表層）：密粒度アスファルト舗装
- ・1区間：10m
- ・試験区間：1,350m（135区間）うち任意の50区間
- ・交通量：路線①・・・5,586台／日（〈小型〉4,000台／日、〈大型〉1,289台／日）【R3センサス】  
               路線②・・・10,072 台／日（〈小型〉6,669 台／日、〈大型〉3,403 台／日）【R3センサス】

※写真は正解値測定時（交通規制中）

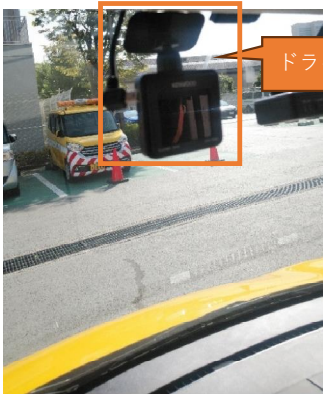
| <b>【車両】</b><br>レンタカーを使用のため未記載<br><b>【機器の諸元】</b><br>・機種：ドライブレコーダー KENWOOD DRV-830<br>・解像度：2560 x 1440<br><b>【機器の設置状況・測定状況】</b><br>計測車両のフロントガラスに設置したドライブレコーダー（車両はパトロール車両等一般的な普通車を用いるため割愛） |
