| 技術番号 | | PA020020-V0023 | | |
| 技術名 | | 道路区画線健全度診断システム | | |
| 開発者 | | 宮川興業株式会社／長岡技術科学大学 | | |

| 技術番号 | PA020020-V0023 | | | | | | | | | | |

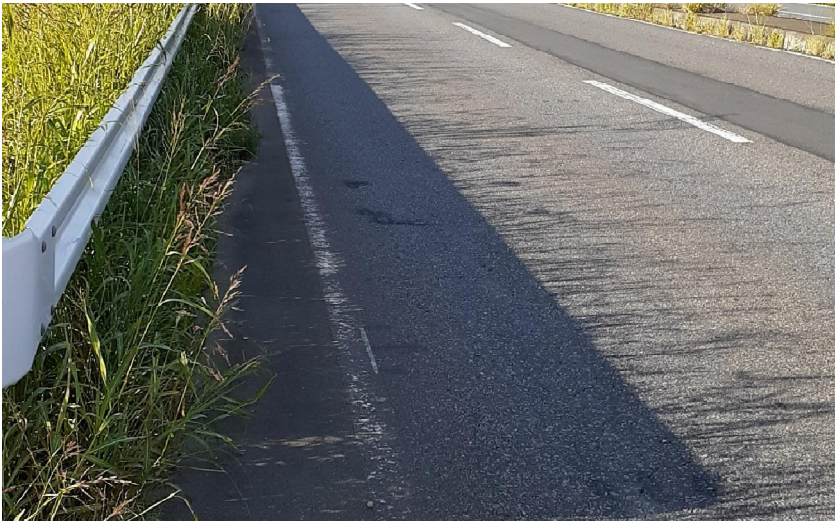
- ・舗装種（表層）：密粒度アスファルト舗装
- ・試験区間：1,350m（10m×135区間）
- ・交通量：路線①・・・5,586台／日（〈小型〉4,000台／日、〈大型〉1,289台／日）【R3センサス】  
 路線②・・・10,072 台／日（〈小型〉6,669 台／日、〈大型〉3,403 台／日）【R3センサス】

※対象は外側線とした

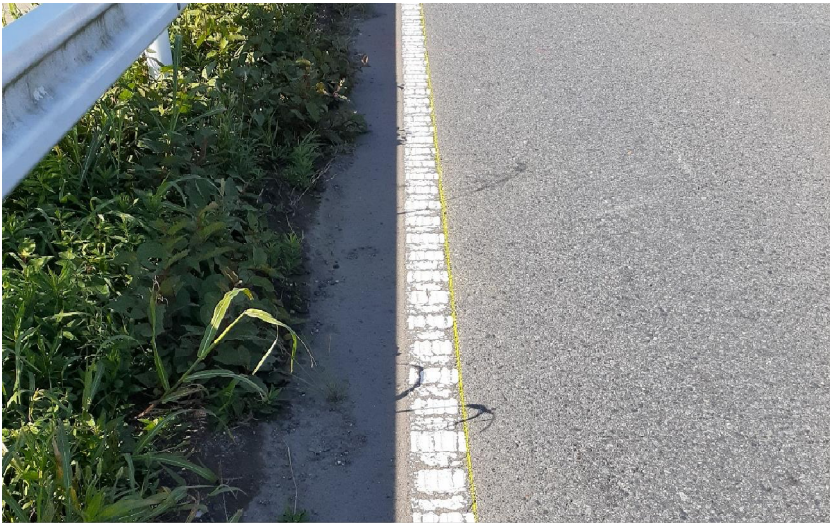
※対象は外側線とした

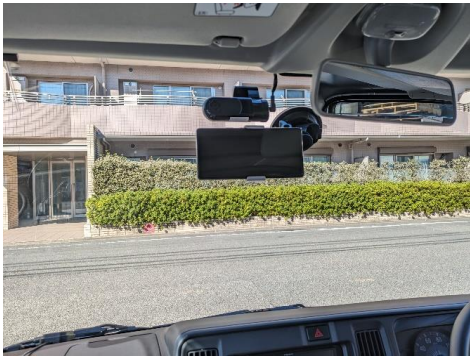
| 車両・機器諸元、機器設置状況、測定状況 | |
|---|---|
| <div>機器設置状況</div> | <div>測定状況</div> |

| 計測装置 | 設置方法 | | 移動車両のフロントガラスへ吸盤にて設置 |

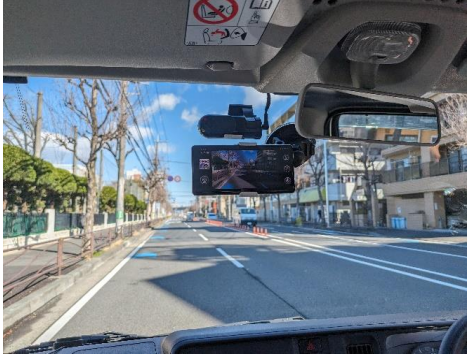
- ・実道試験区間（延長1,350m）において、進行方向左側の「車道外側線」を対象として、試験を実施した。
- ・各技術は、10m毎（135データ）の「評価ランク」を提出した。
- ・評価は、ランク1の検出率と的中率を対象とした。なお、参考のためにランク2の精度も公表することとした。
- ・事務局は、路面画像を元に専用ソフトを用いて二値化した画像から剥離度を算出し、剥離度を元に評価ランク（正解値）を判定した。
