# 点検支援技術 性能カタログ

橋梁

## 画像計測(橋梁)

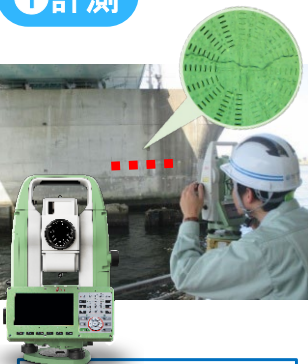
KUMONOS

代表的な  
ひびわれ形状を記録

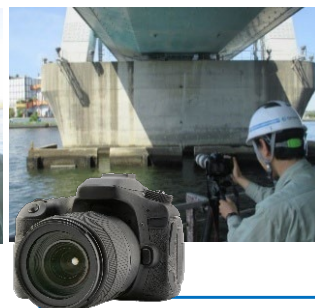
高解像度カメラ

対象物をくまなく撮影

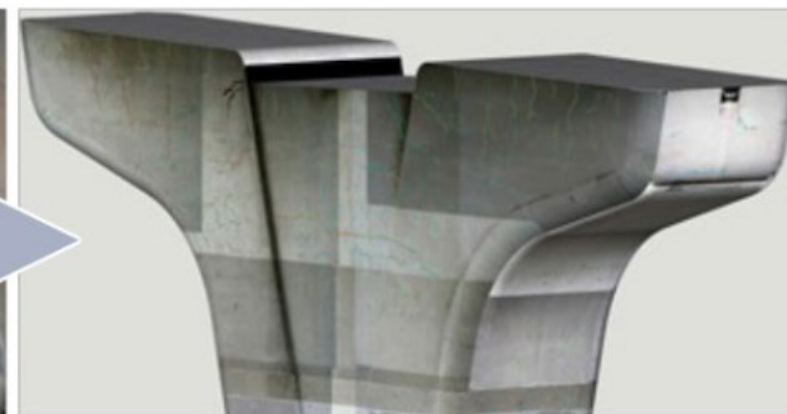
ひび割れの3次元鳥観図

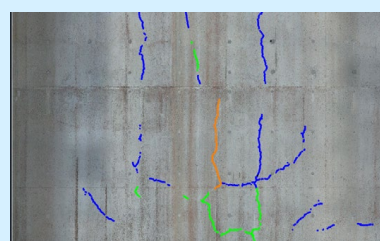
AIサービスによるひびわれ検出

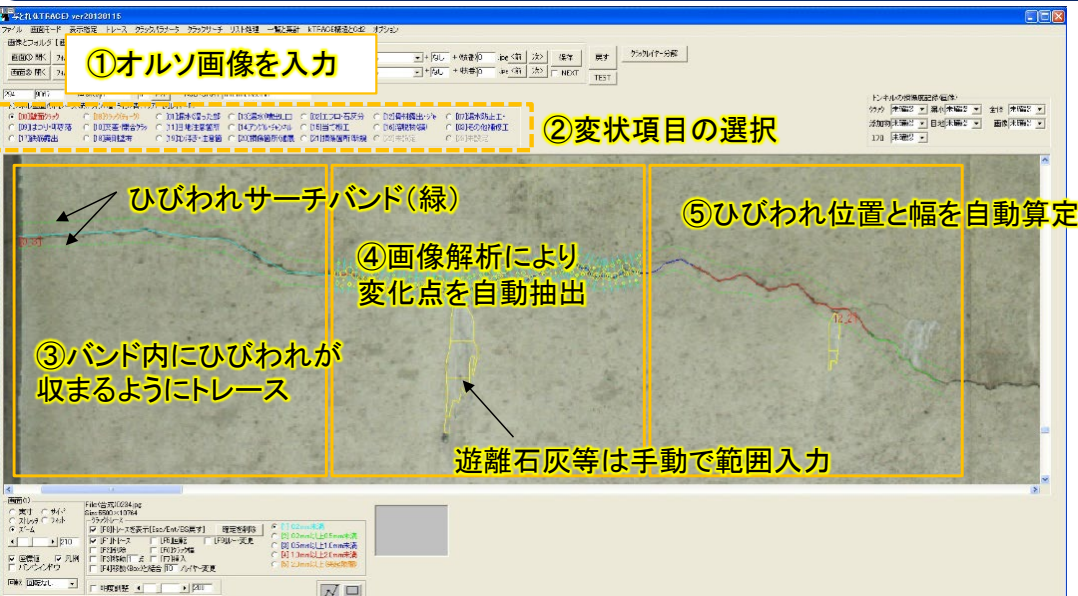
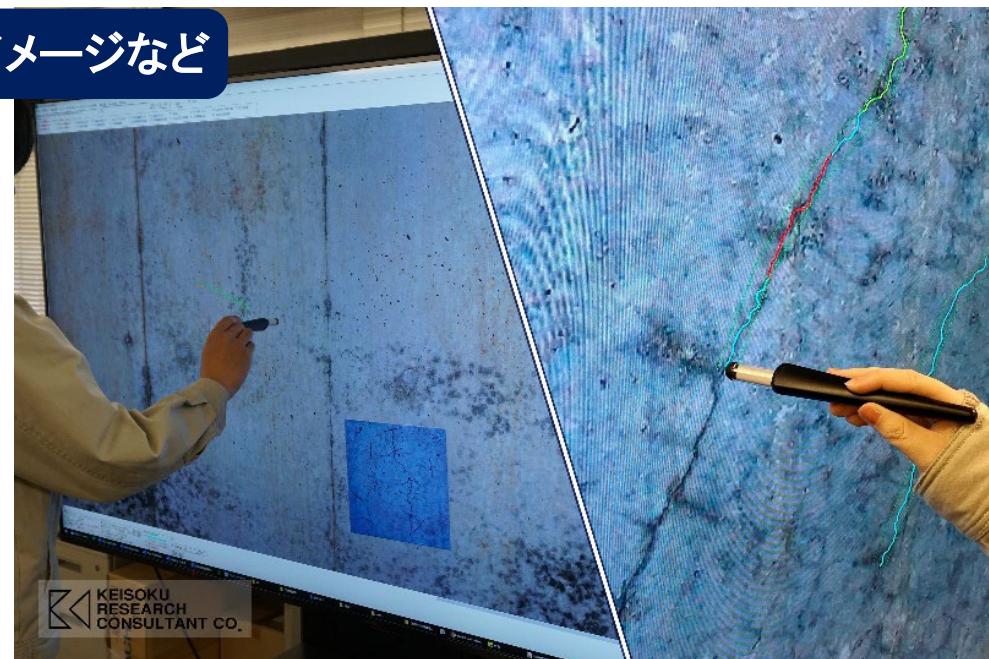
- ひびわれの概形をトレースして位置・幅を自動抽出
- 大型タッチパネルによりバーチャル点検可能

コンクリート表面を連続撮影した画像に対し、画像解析ソフトで処理し、オルソ画像を作成してひびわれの位置と幅を抽出する技術。

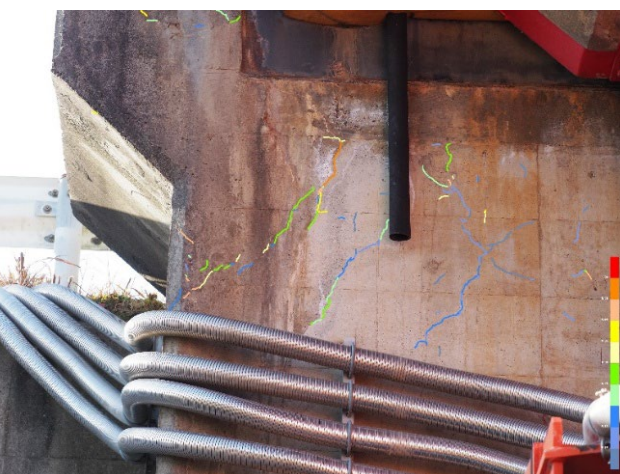
損傷のみを高精度検出

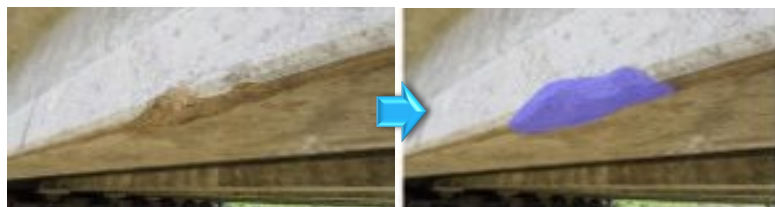
AIによる損傷検出

損傷範囲を判定

損傷種類・区分(c,d,e)を判定

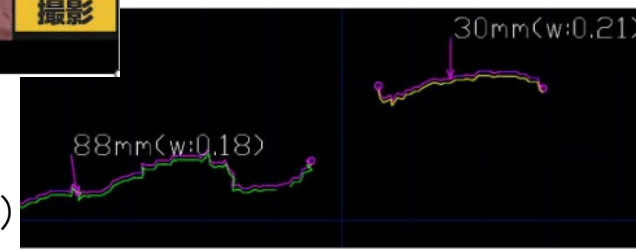
<出力例>  
ひびわれCAD図(右)

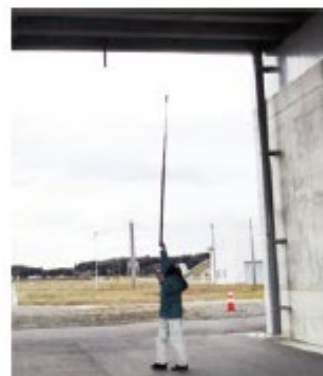
### 計測装置

- ・ 360°カメラ (Insta360 ONE Rs)
- ・ スマートフォン (iPhone14Pro)
- ・ 伸縮ポール

360°カメラで全体の状態を把握し、損傷箇所をスクリーニング

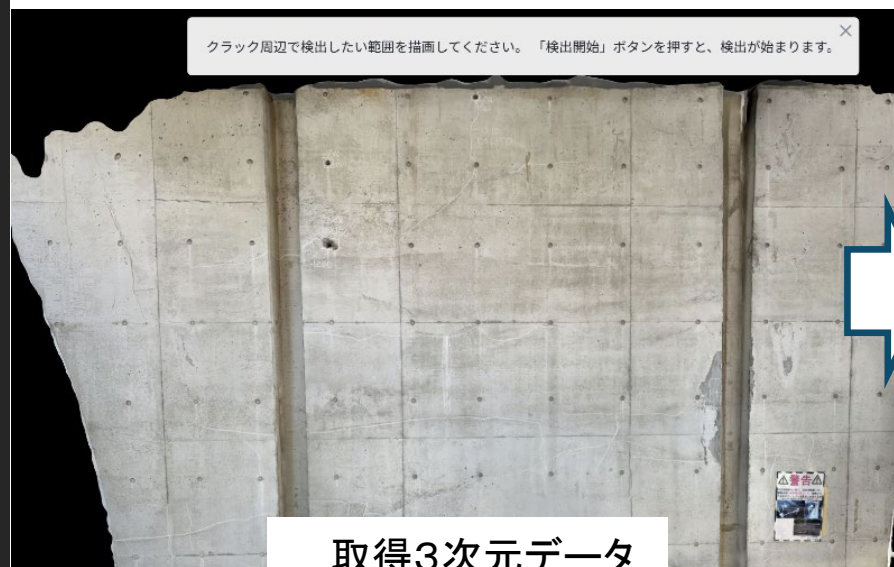
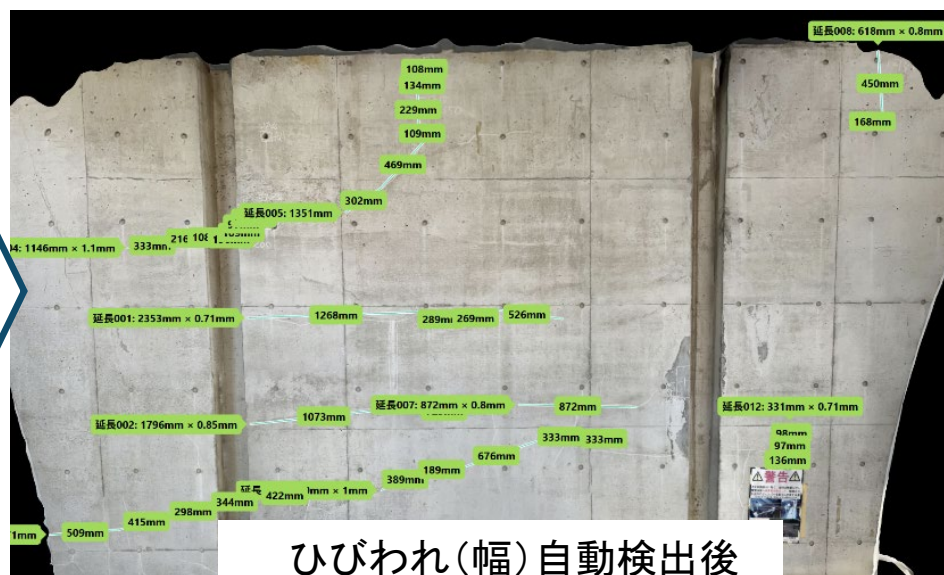
本技術は、スマホやタブレット、3次元データ取得デバイスで取得した3次元データ(点群、メッシュ)を利用して、ひびわれ、剥離・鉄筋露出を検出する点検支援技術である。
