砂防ダムの現地確認にドローンが大活躍

アクセス困難な砂防堰堤の状況を、ドローンを使って素早く確認

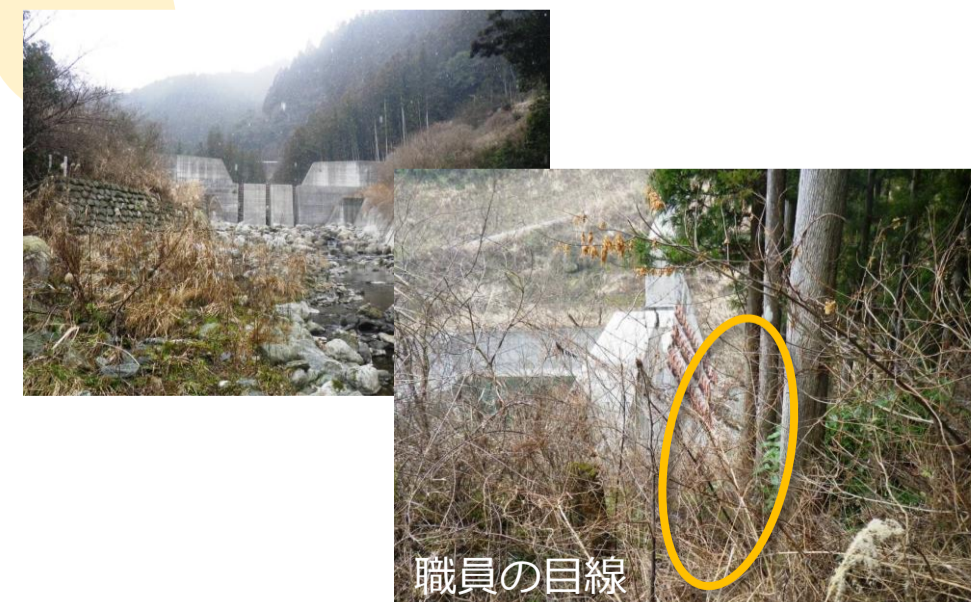
without 採用前

職員が豪雨直後に急斜面を昇降

- 山間部の砂防堰堤の異状確認にドローンを活用し、時間と労力の大幅な軽減に成功
- 従来、^{なるかわがわ}成川川砂防堰堤では、現地確認のために豪雨直後に急斜面を約30m昇降する必要があったが、ドローンにより現地を効果的に把握できる鳥瞰的な撮影が短時間で可能
- ドローンの活用により約5時間/回の調査時間短縮に成功 ※管内の管理型砂防堰堤5箇所×約1時間/箇所=約5時間

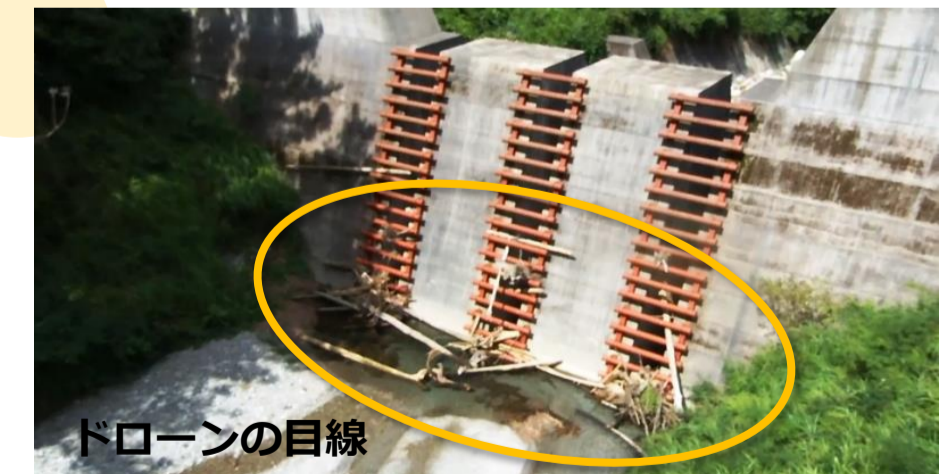
with 採用後

地上からはわかりにくい砂防堰堤のスリット部の流竹木を、ドローンで空中から素早く確認することができる
