## 観光社会資本の事例

| テーマ | おわら風の盆と坂のまち |

| <p>[社会資本の基礎データ]</p> <p>○名称 今町地区急傾斜地崩壊対策</p> <p>○所在地 富山県富山市八尾町今町地内</p> <p>○事業名 今町地区急傾斜地崩壊対策事業</p> <p>○事業主体 富山県</p> <p>○事業期間 平成7年度～平成16年度</p> | |

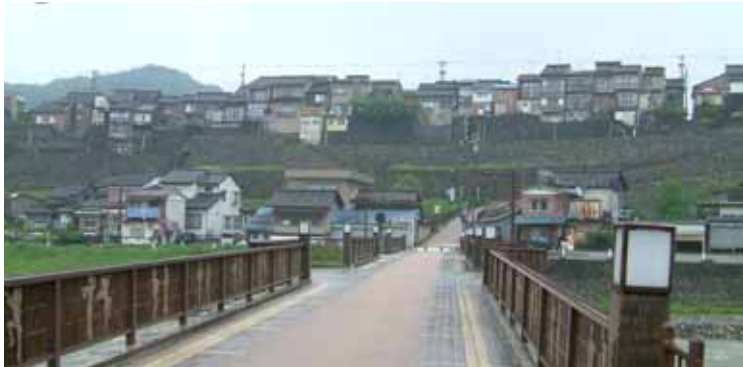
| <div data-bbox="156 344 400 383">[施設の状況写真]</div> <div data-bbox="181 436 927 801"></div> <div data-bbox="248 822 766 869"><p>坂のまちを象徴する石積の景観</p></div> <div data-bbox="957 436 1442 801"></div> <div data-bbox="927 822 1442 987"><p>アンカーの施工に際して、受圧板に玉石ブロックパネルを貼り付けることで、施工前の石積の風景を残すことができた。</p></div> | |

| <p>[社会資本の役割・効果]</p> <p>当該箇所は、保全対象人家が200戸以上を数える急傾斜地崩壊危険区域であり、昭和40年代に石積みが整備され、石積・家並み・坂道が織り成す独特の風景が、「越中おわら」が有名になるにつれシンボリックな景観となった。この石積みの老朽化が進んだため、平成7年より改修工事を行ってきたが、地域住民が参加して「わが町の斜面整備構想」を策定し、これに基づき整備を行ってきた。昭和40年代に施工された石積みの景観を残すため、アンカー受圧板に玉石ブロックパネルを利用するなどの配慮をした。</p> | |

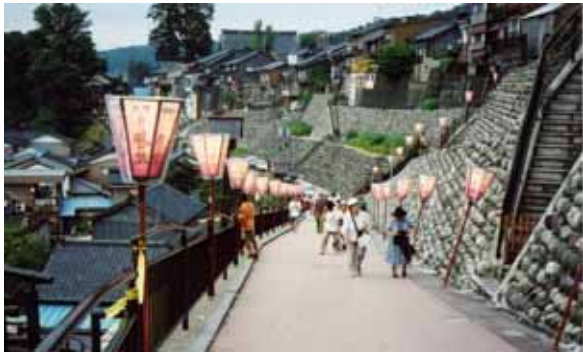
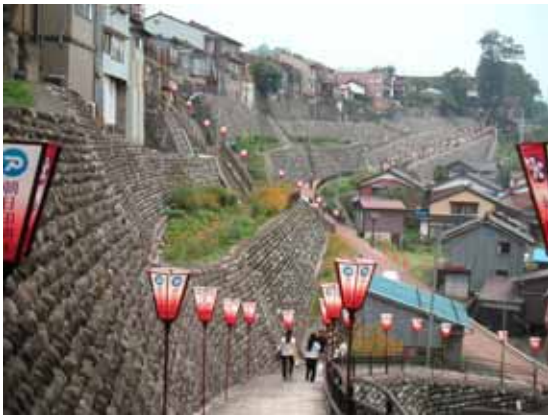
| <div data-bbox="156 1016 400 1055">[施設の利用写真]</div> <div data-bbox="213 1106 798 1456"></div> <div data-bbox="828 1081 1378 1494"></div> <div data-bbox="248 1514 1347 1561"><p>石積と家並みと坂道が織り成す特徴ある景観は、観光客の目をひきつけています。</p></div> | |
