スマートフォンを活用した維持管理体制DX化

○日常維持管理における業務効率化の観点から、スマートフォン活用したクラウドサービスを導入することで、維持管理体制のDX化を推進する。

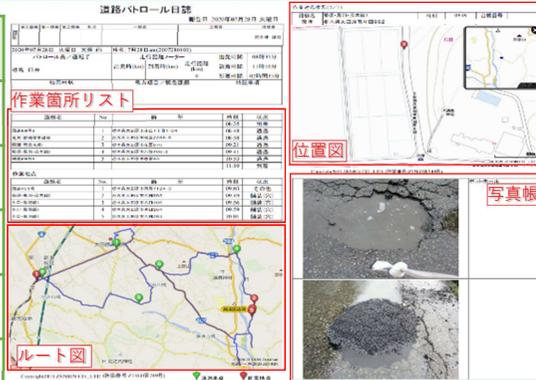
【新様式】

位置情報、対応時間、ルート図、位置図、写真帳が自動的に作成される

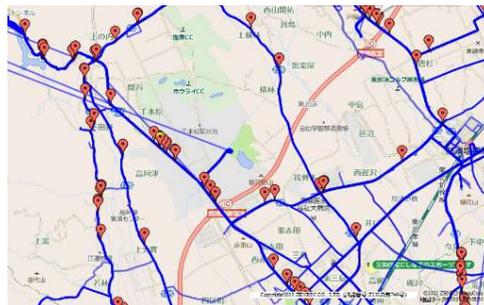
【履歴の見える化】

- ・地図上で履歴を閲覧
- ・補修箇所の多い区間を把握し、工事箇所の選定根拠に活用

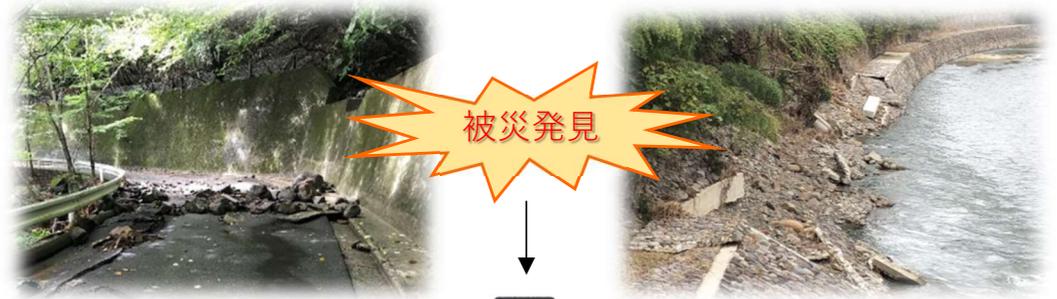
被災発見

写真撮影→クラウド保存

- ・箇所一覧
- ・位置情報
- ・写真

官：本庁(道路保全課等)
出先(大田原土木事務所)

民：栃木県建設業協会那須支部

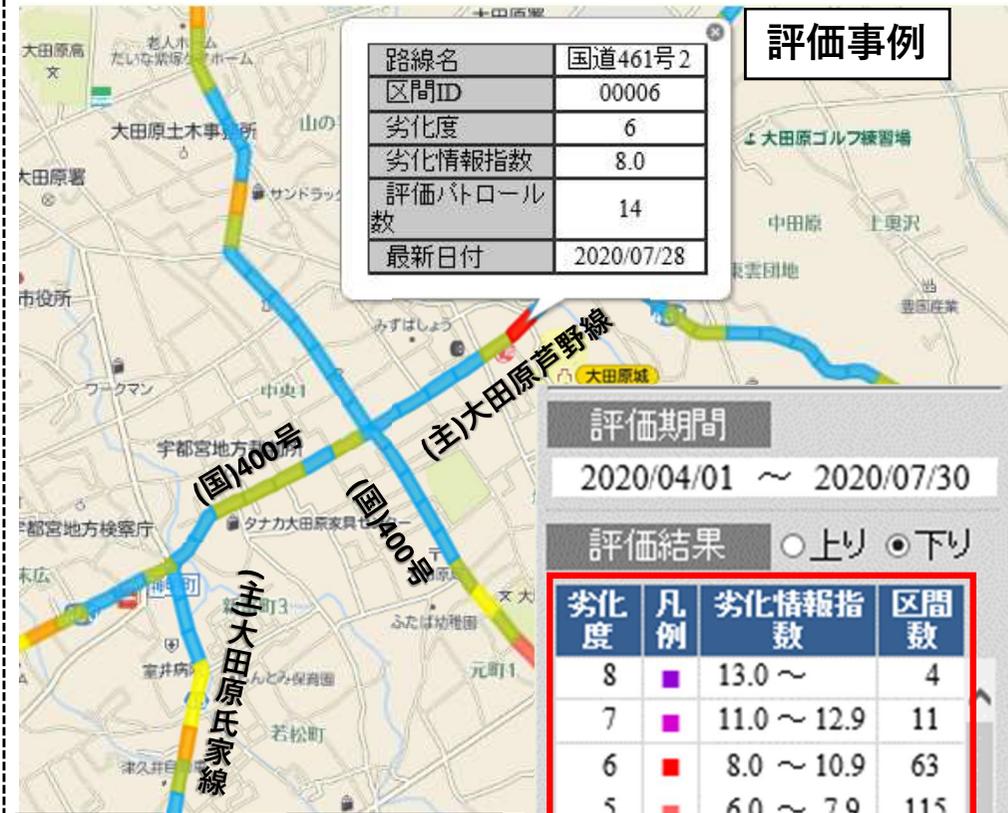
「乗り心地」による評価

IRI (国際ラフネス指数) × 統計 = 劣化情報指数

- ・ 振動パターンの学習 (AI)
 - ・ 運転手に寄り添った評価 (平坦性)
- ⇒ **スマホで手軽に直営観測!**

- 【特徴】**
- ・ 劣化度を**8段階**に区別
 - ・ **ピッチ毎**の評価 (上図は100m)
 - ・ **上下線別**の評価が可能
 - ・ **期間を設定**した評価が可能

【調査手法の比較】

実績、信頼、調査レベルでは路面性状調査に劣るが、
低コストでタイムリーな評価が出来る等、有効なツール
