### 3. トンネル工事による影響と水資源利用への影響の回避・低減に向けた基本的な対応

#### (1) 南アルプストンネル（静岡工区）の工事による影響

### (3) 南アルプストンネル（静岡工区）における基本的な対応（湧水量の低減、湧水を大井川へ流す、水質の管理、モニタリングの実施と結果の公表）

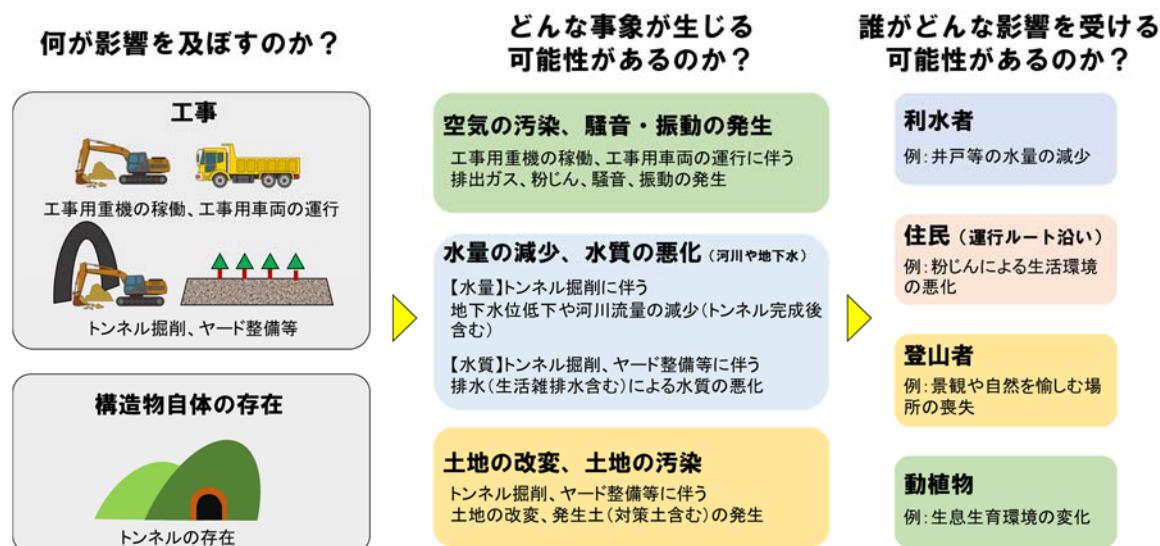
図 3.1 南アルプストンネル（静岡工区）の工事による影響（イメージ）

- ・南アルプストンネル（静岡工区）の工事や完成したトンネルの存在により、空気の汚染や騒音・振動の発生、河川や地下水の水量の減少や水質の悪化、土地の改変や土地の汚染といった事象が生じる可能性があります。
- ・これらの事象は、河川や地下水を利用する利水者の皆様、工事箇所周辺にお住まいの住民の皆様、自然を愉しむために訪れた登山者の皆様、動植物に対して影響を及ぼす可能性があります。

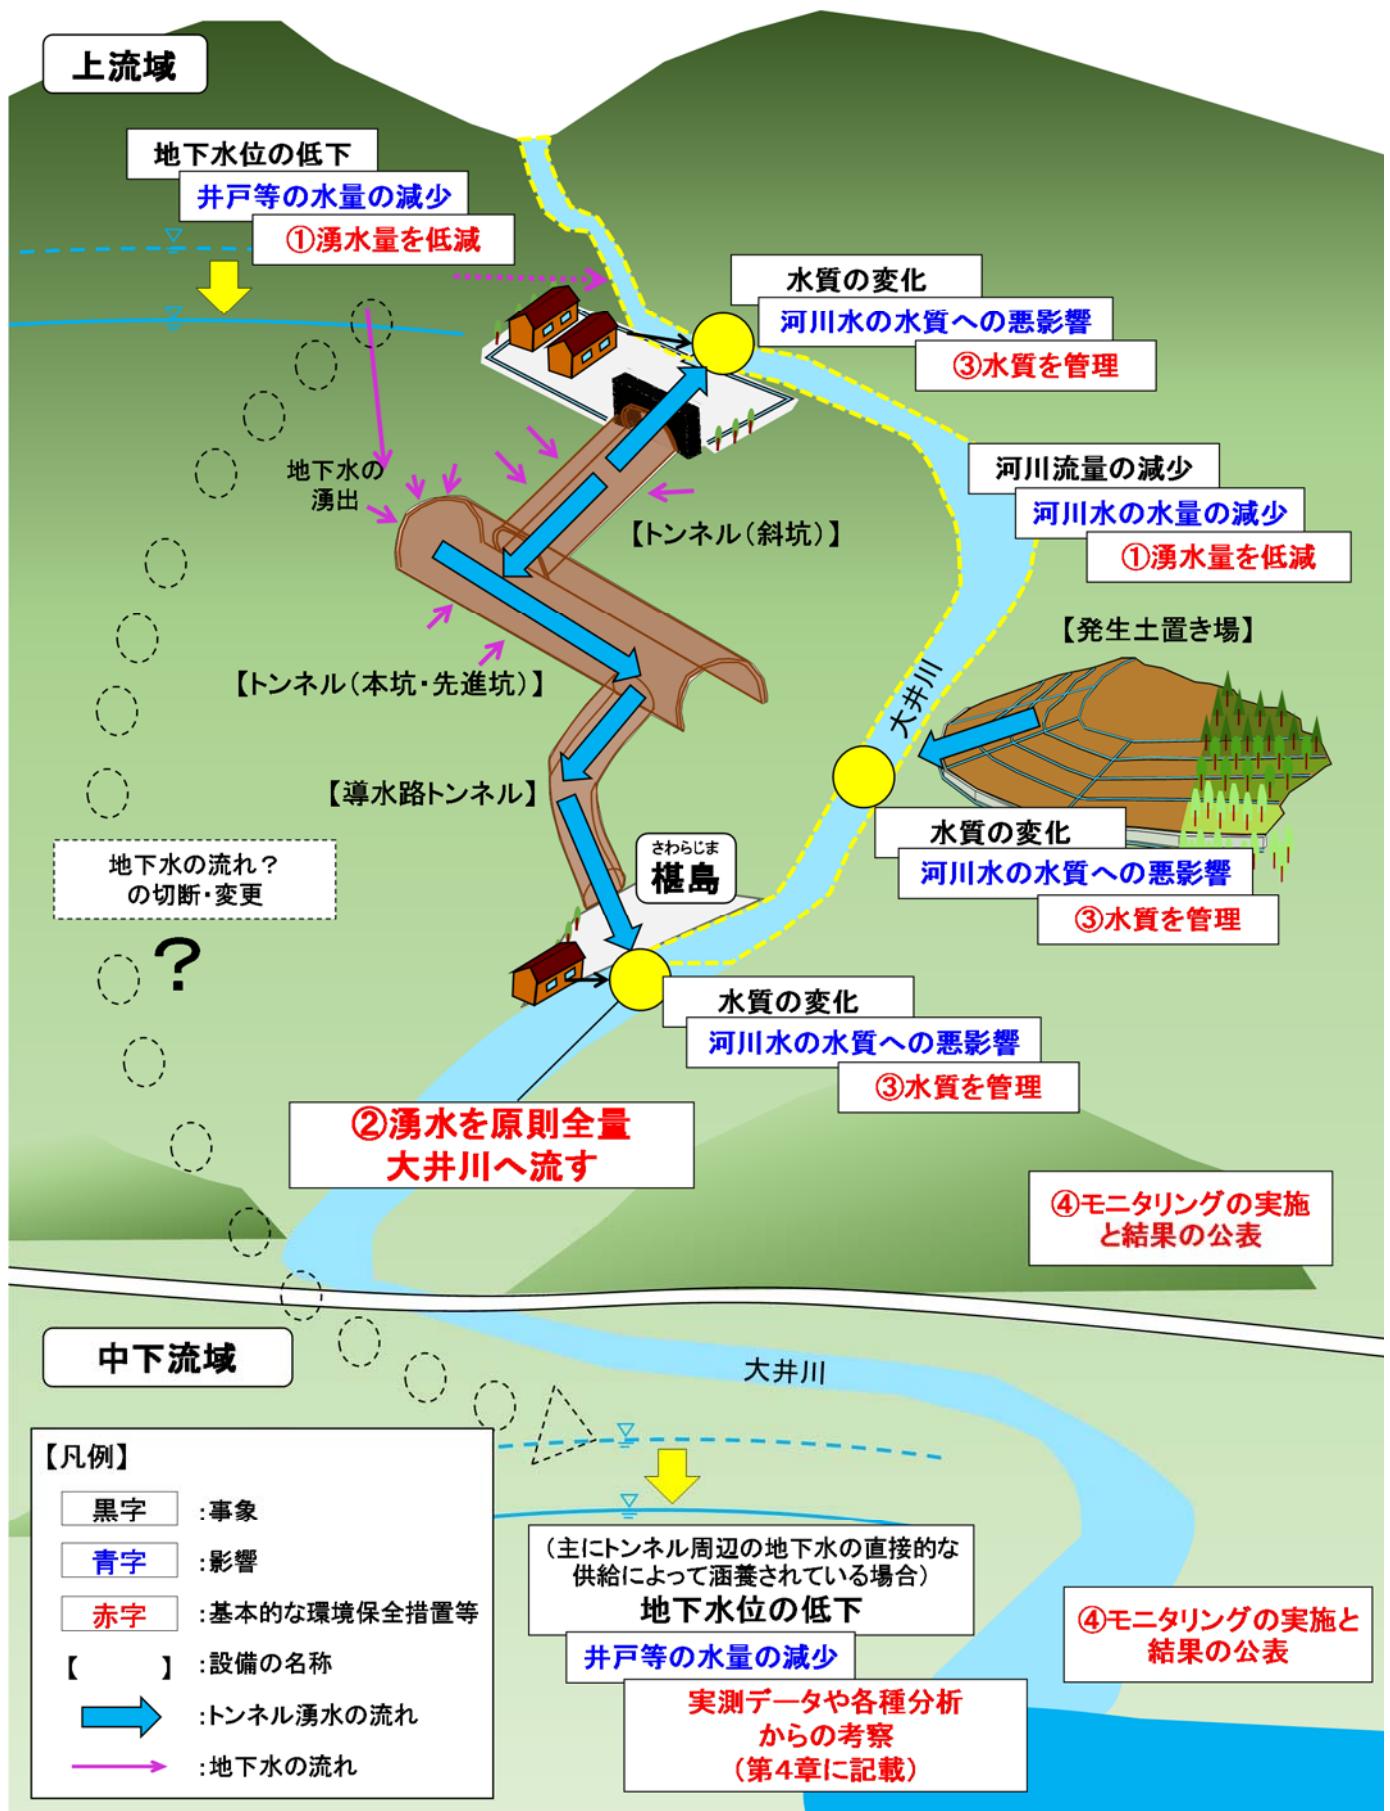
図 3.2 トンネル掘削により生じる事象・影響・基本的な対応 (イメージ)

- ・トンネル掘削により生じる事象と影響、それらに対する基本的な対応について、図 3.2 に示します。
- ・河川流量、地下水位、河川の水質の測定状況について、写真 3.1～3.3 に示します。
- ・なお、上記の 1)～3) の環境保全措置が一時的に実現できない場合の対応については、「7. トンネル掘削に伴う水資源利用へのリスクと対応」に記載しています。

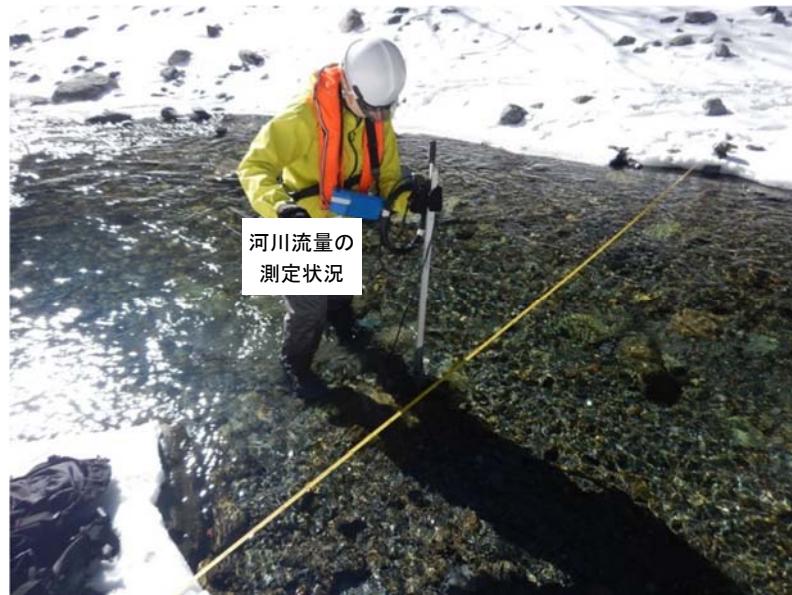
写真 3.1 河川流量の測定状況

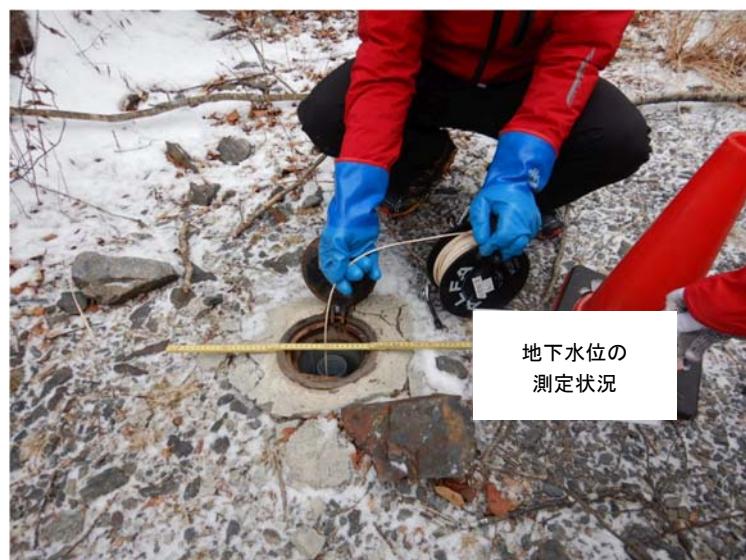
写真 3.2 地下水位の測定状況

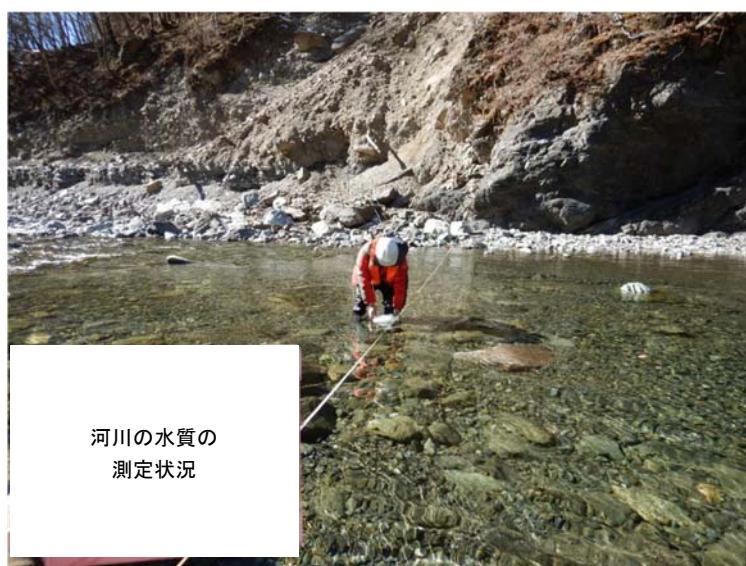
写真 3.3 河川の水質の測定状況
