# 鉄軌道輸送の安全に関わる情報 (令和3年度)

令和4年10月

国土交通省鉄道局

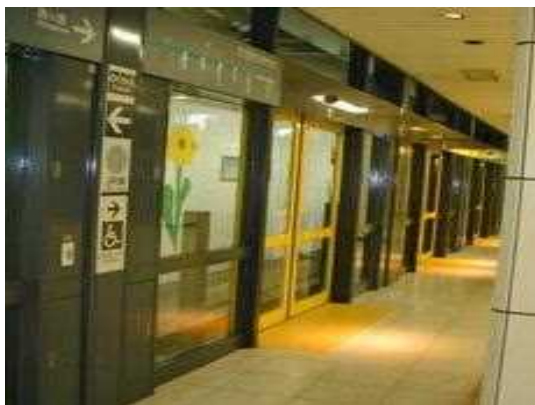
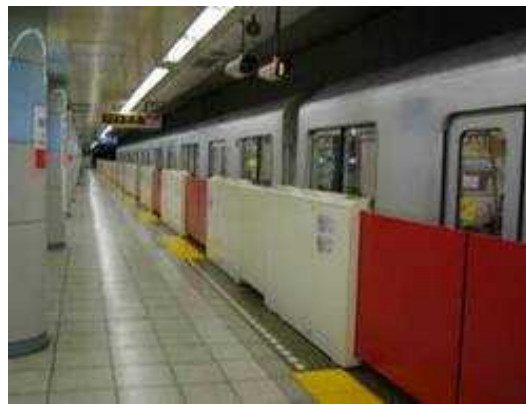
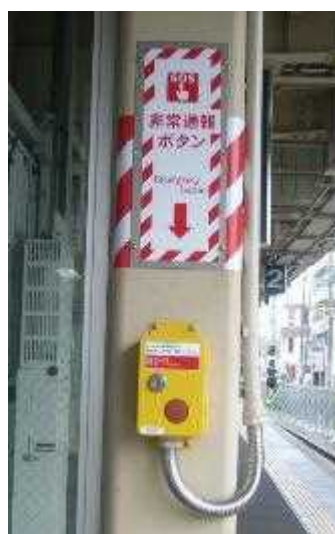
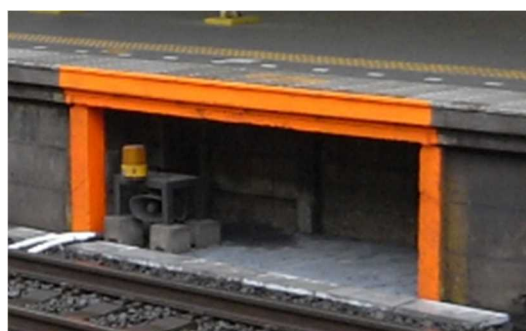
図1：ホームの安全対策設備例

ホームドア

内方線

内方線付き点状ブロック

非常停止押しボタン

転落検知マット

ホーム下の待避スペース

このほか、利用者がホームから転落した場合等の安全対策として、列車の速度が高く、運転本数の多いホーム<sup>2</sup> について、「非常停止押しボタン又は転落検知マットの設置」及び「ホーム下の待避スペース等」の整備を指導してきました。その結果、平成26年度までに、対象2,072駅のすべてに整備されています。

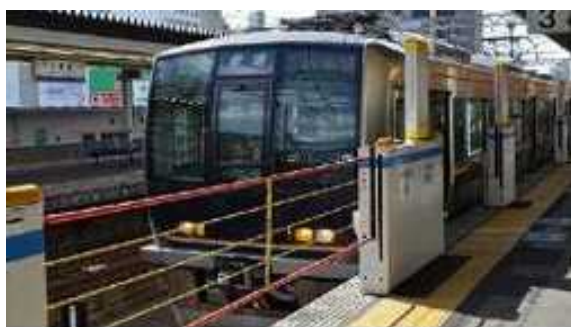
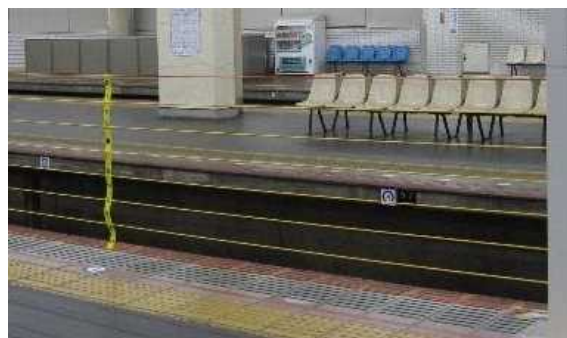
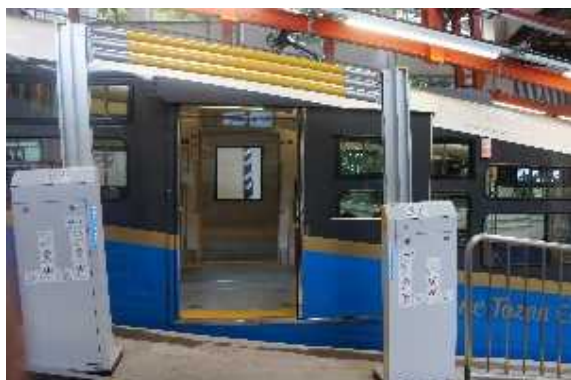
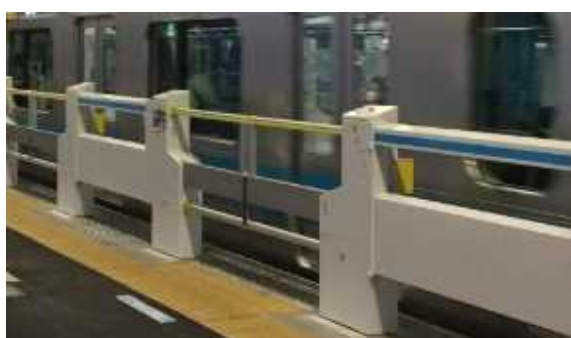
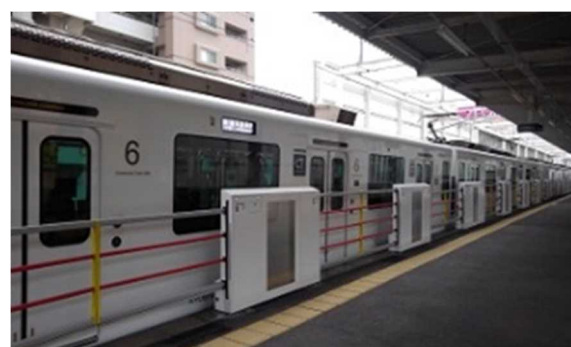
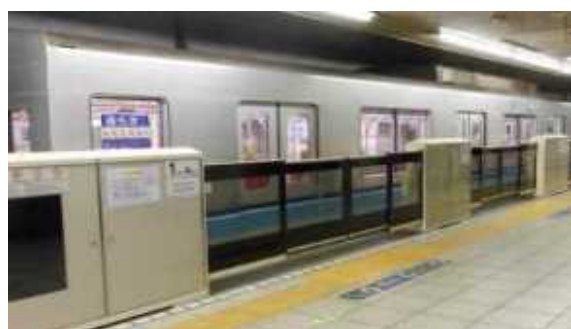
図2: 新たなタイプのホームドアの技術開発例

昇降ロープ式ホーム柵

昇降ロープ式ホームドア

昇降バー式ホーム柵

パイプタイプ

パンチング  
メタルタイプ

ガラスタイプ

軽量可動式ホーム柵

スマートホームドア®

軽量型ホームドア

大開口ホーム柵

乗降位置可変型フルスクリーンホームドア

一方、ホームドアの整備については、車両の扉枚数や扉位置が異なる場合に従来型のホームドアでは対応できないことや設置に係るコストが高額なことなどの課題があります。その課題に対応するため、新型ホームドアの技術開発過程等で蓄積した知見・ノウハウを「新型ホームドア導入検討の手引き」としてとりまとめ、鉄道事業者に周知を図るなど、普及に向けた取組みを進めています。

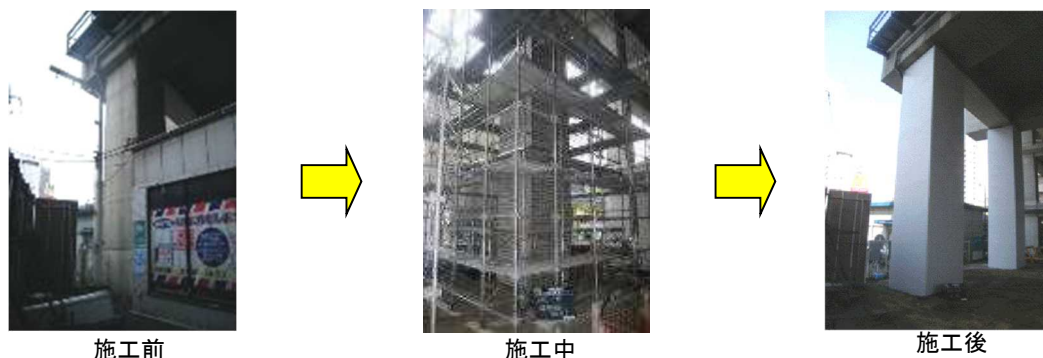
図3: 高架橋等の耐震対策例

国土交通省は、平成7年の阪神・淡路大震災における鉄道高架橋の倒壊等の甚大な被害、平成23年の東日本大震災で得られた知見等を踏まえ、耐震基準を見直すとともに、既設の高架橋のコンクリート製の柱に鋼板を巻く等、鉄道施設の耐震対策を進めてきました。

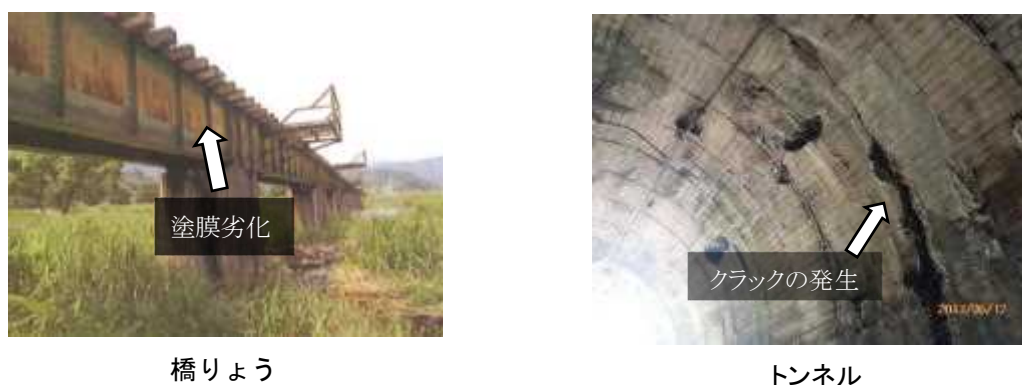
図4: 老朽化が進んでいる施設の例

鉄道施設については、法定耐用年数を越えたものが多くあり、これらの施設を適切に維持管理することが課題となっています。このため、人口減少が進み経営環境が厳しさを増す地方の鉄道事業者に対して、初期費用はかかるものの、将来的な維持管理費用を低減し長寿命化に資する鉄道施設の補強・改良を推進しています。
