# 鉄軌道輸送の安全に関わる情報 (令和5年度)

令和6年12月

国土交通省鉄道局

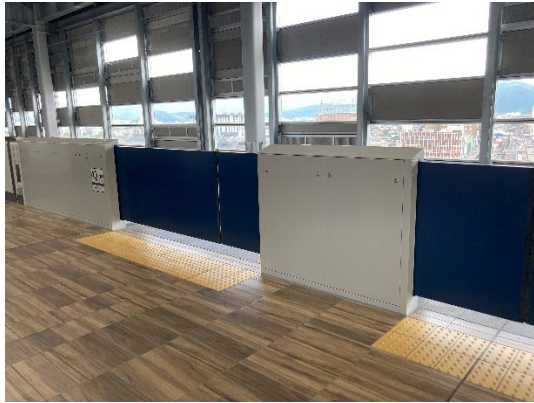
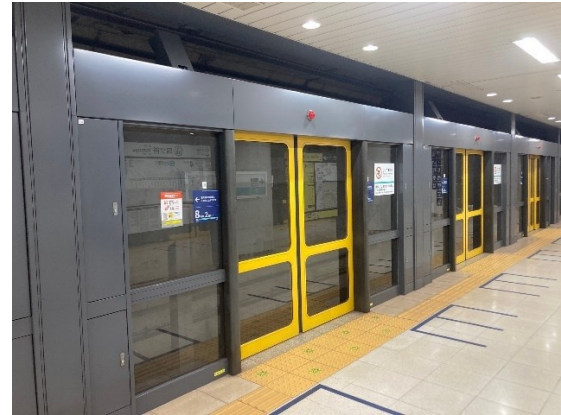
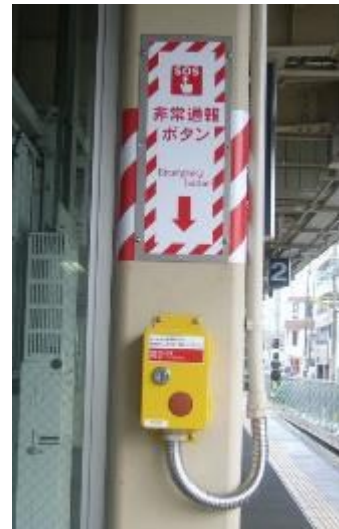
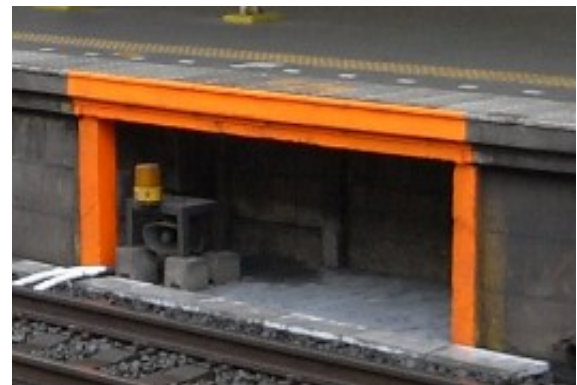
図1：ホームの安全対策設備例

ホームドア

内方線

内方線付き点状ブロック

非常停止押しボタン

転落検知マット

ホーム下の待避スペース

視覚障害者等をはじめとしたすべての駅利用者の安全性向上を図ることを目的に、ホームからの転落等を防止するホームドアの整備を促進しており、「第二次交通政策基本計画」(令和3年5月)において定められた、令和7年度までに鉄軌道駅全体で3,000番線、平均利用者数が10万人以上／日の駅において800番線に整備するという目標に対して、令和4年度末時点で、鉄軌道駅全体で2,484番線、平均利用者数が10万人以上／日の駅で493番線が整備されています。

このほか、利用者がホームから転落した場合等の安全対策として、列車の速度が高く、運転本数の多いホーム<sup>2</sup>について、「非常停止押しボタン又は転落検知マットの設置」及び「ホーム下の待避スペース等」の整備を指導してきました。その結果、平成26年度までに、対象2,072駅のすべてに整備されています。

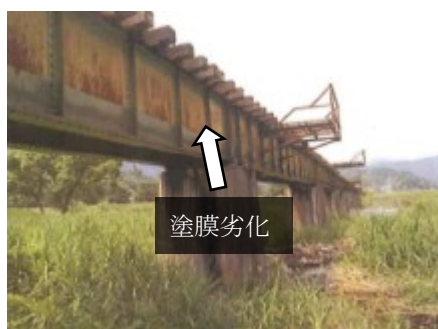
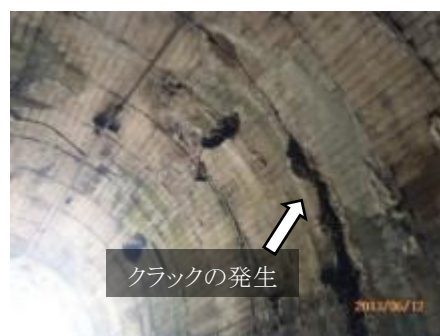
図4：老朽化が進んでいる施設の例

橋りょう

トンネル

鉄道施設については、法定耐用年数を越えたものが多くあり、これらの施設を適切に維持管理することが課題となっています。このため、人口減少が進み経営環境が厳しさを増す地方の鉄道事業者に対して、将来的な維持管理費用を低減し長寿命化に資する鉄道施設の補強・改良を推進しています。
