# 鉄軌道輸送の安全に関わる情報 (令和6年度)

令和7年12月

国土交通省鉄道局

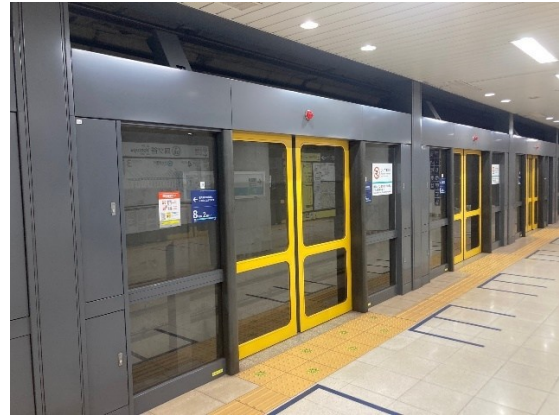
視覚障害者等をはじめとしたすべての駅利用者の安全性向上を図ることを目的に、ホームからの転落等を防止するホームドアの整備を促進しており、「第二次交通政策基本計画」(令和3年5月)において定められた、令和7年度までに鉄軌道駅全体で3,000番線、平均利用者数が10万人以上／日の駅において800番線に整備するという目標に対して、令和5年度末時点で、鉄軌道駅全体で2,647番線、平均利用者数が10万人以上／日の駅で559番線が整備されています。

ホームドア

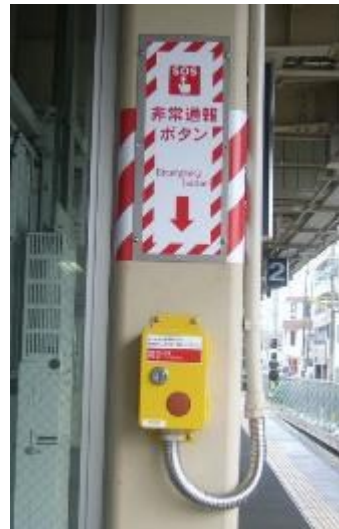
このほか、利用者がホームから転落した場合等の安全対策として、列車の速度が高く、運転本数の多いホーム<sup>2</sup>について、「非常停止押しボタン又は転落検知マットの設置」及び「ホーム下の待避スペース等」の整備を指導してきました。その結果、平成26年度までに、対象2,072駅のすべてに整備されています。

非常停止押しボタン

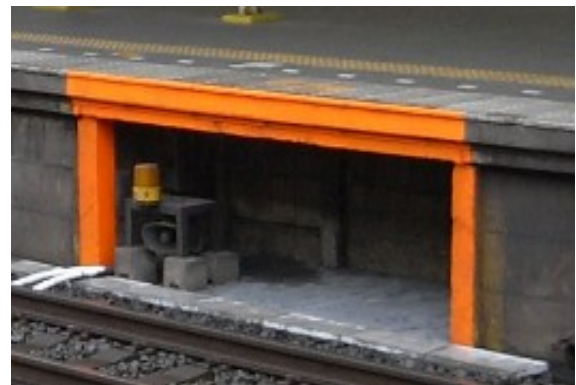
ホーム下の待避スペース

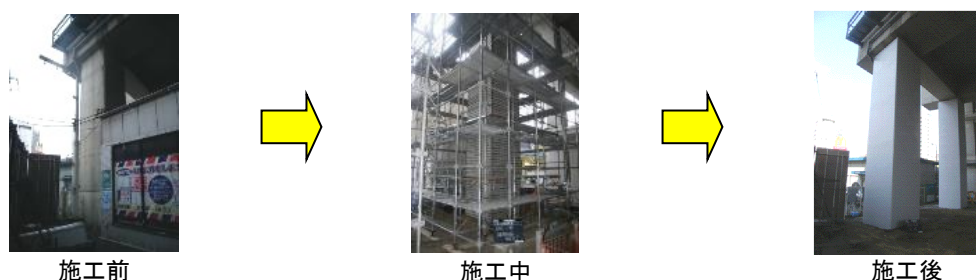
国土交通省は、平成7年の阪神・淡路大震災における鉄道高架橋の倒壊等の甚大な被害、平成23年の東日本大震災で得られた知見等を踏まえ、耐震基準を見直すとともに、既設の高架橋のコンクリート製の柱に鋼板を巻く等、鉄道施設の耐震対策を進めてきました。

図2：高架橋等の耐震対策例

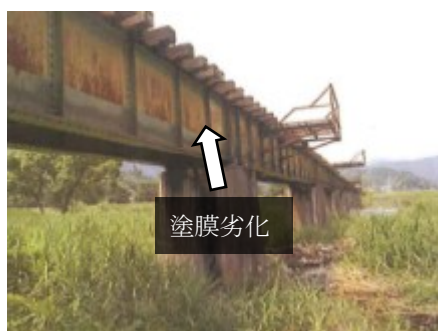
橋りょう

図3：老朽化が進んでいる施設の例

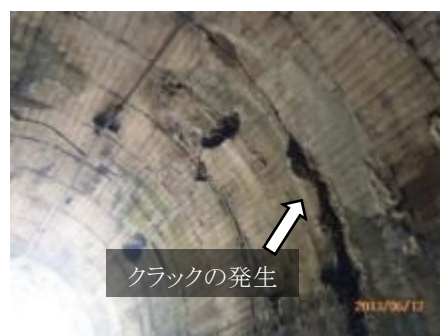
トンネル

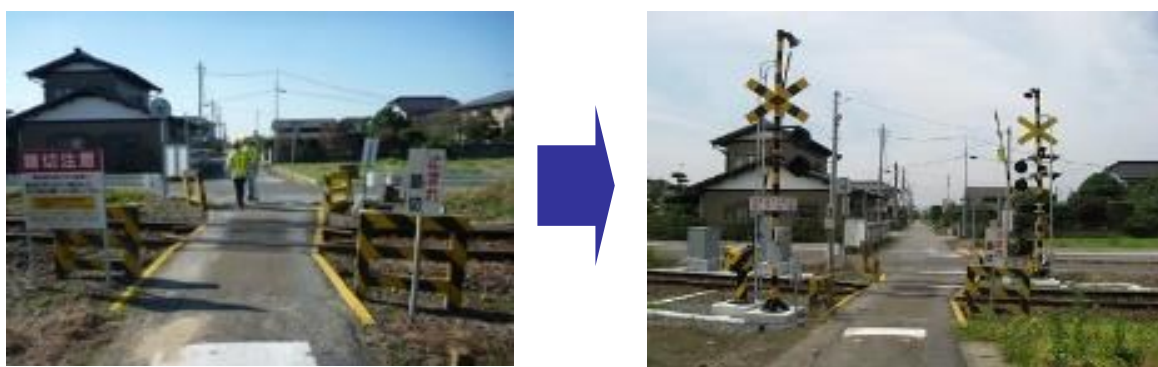
図31：踏切遮断機・踏切警報機の整備
